TRIBUNALE ORDINARIO - BOLZANO - BOZEN

CONSULENZA ESTIMATIVA GIUDIZIARIA

LOTTO 1

A **ufficio** a SAN MARTINO IN PASSIRIA Zona Produttiva Lahne 9/i, della superficie commerciale di **135,00** mq per la quota di 1/1 di piena proprietà (*** DATO OSCURATO ***)

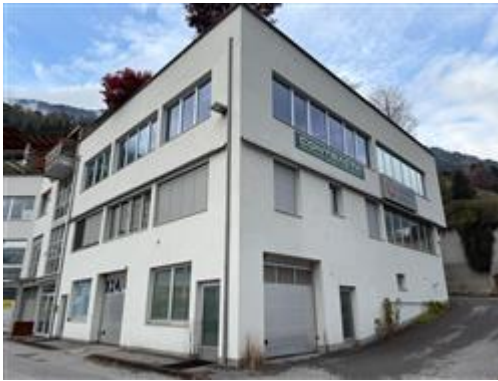
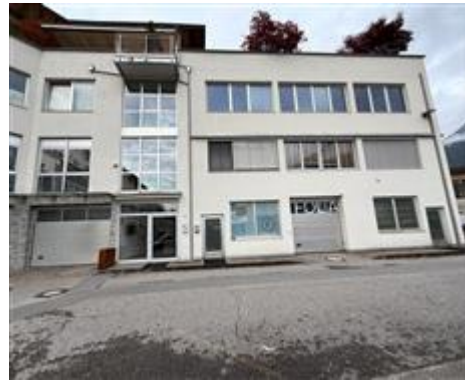
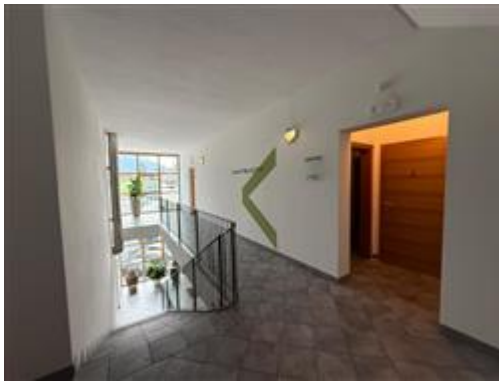
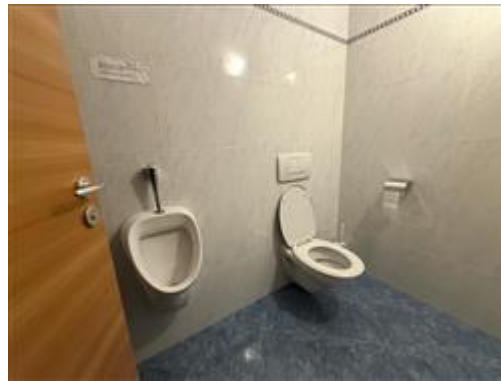
L'immobile si presenta in buono stato di conservazione, ha una distribuzione interna ben realizzata,

Gli impianti si presentano in buono stato di manutenzione, anche non è stato possibile verificare la manutenzione della caldaia autonoma. Le porte interne e quella d'ingresso sul vano scala comune sono di buona qualità, in legno massello con venature a vista. I battenti richiamano l'essenza delle porte e delle finestre.

Le finestre sono a vetrocamera con telaio in legno, verniciato trasparente sul lato interno e bianco sul lato esterno.

Le pareti sono tinteggiate di bianco e con qualche parete colorata nell'ufficio più grande.

L'unità immobiliare non necessita di interventi di manutenzione, si consiglia una nuova verniciatura ai serramenti esterni.

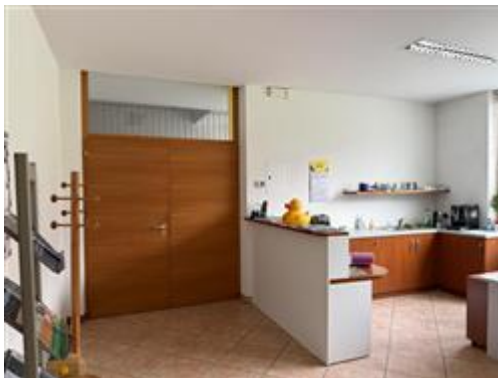
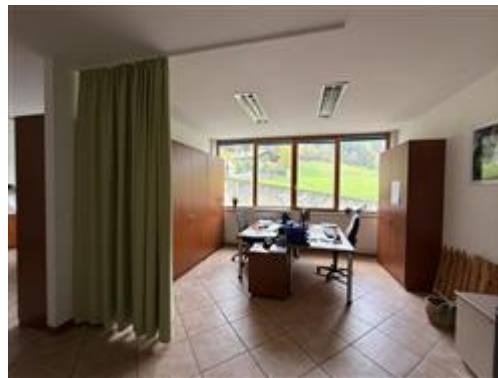
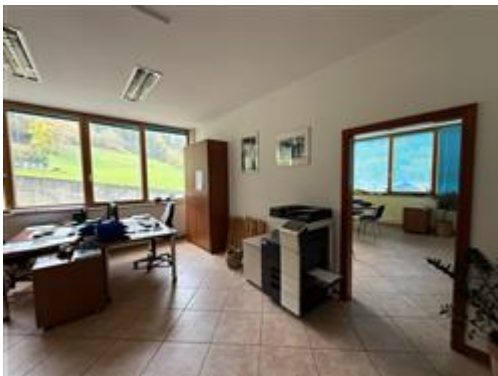
pavimentazione interna: realizzata in piastrelle di ceramica. Piastrelle quadrate sui toni del marrone posate a 45 gradi.
