TRIBUNALE DI LATINA

Perizia dell'Esperto ex art. 568 c.p.c. Arch. Coronati Roberto, nell'Esecuzione Immobiliare 173/2024 del R.G.E.

*VIA MICHELANGELO BUONARROTI 67
04010 - NORMA (LT)*

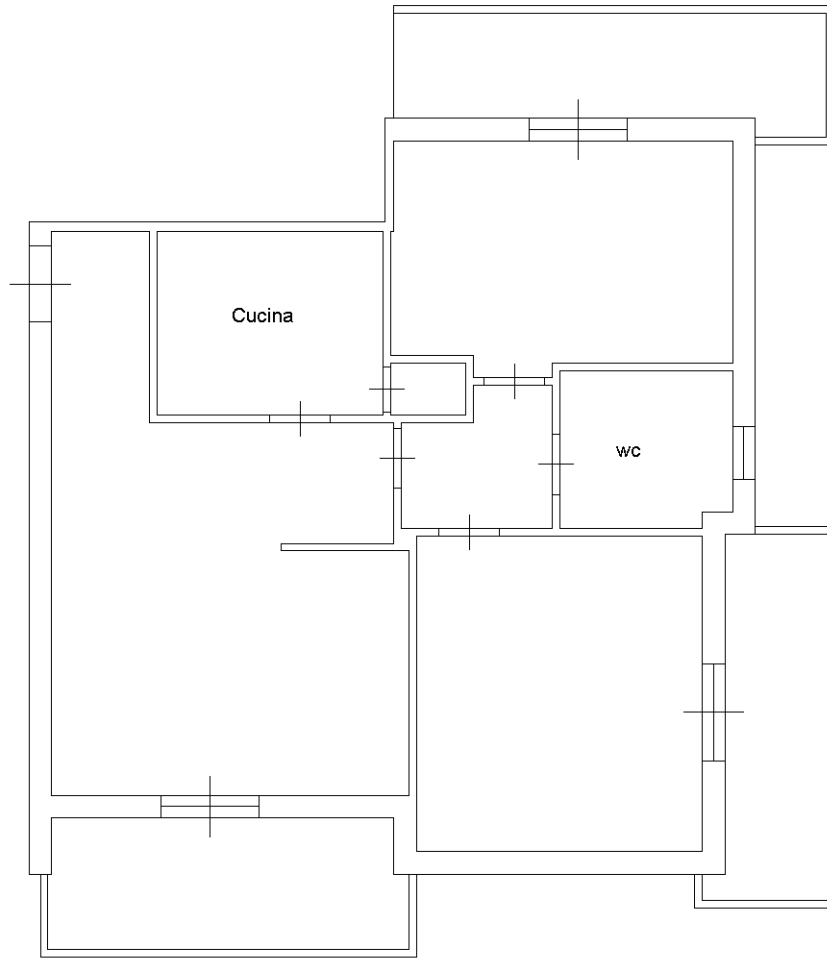
Scheda n. 1 Scala 1:100

Planimetria di u.i.u. in Comune di Norma

Sezione:
Foglio: 19
Particella: 1090
Subalterno: 10

**PIANO SECONDO
H 2,95mt**
