**GIUDIZIO DI STIMA SUL VALORE COMMERCIALE**  
**Degli immobili di proprietà dei Signori**  
**Benassi Angelo e Zanon Paola**  
**Soci della Ditta Bizeta di Benassi Angelo & C. snc**

**RELAZIONE TECNICA DI STIMA - INTEGRAZIONE**

**RELAZIONE TECNICA DI STIMA**

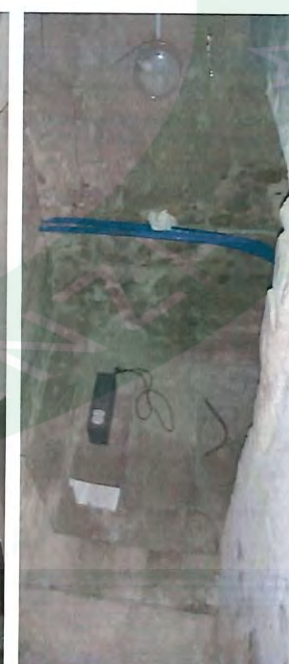
Foto 9: Scala accesso cantine

Quest'ultima unità non è di fatto agibile per la impraticabilità della scala comune di collegamento da piano terra a piano primo sottostrada (per altro privo di illuminazione funzionante).

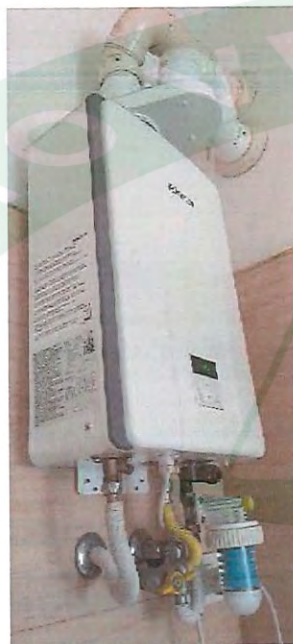
Foto 26: Caldaia
