## **TRIBUNALE DI TERAMO**

**CAUSA CIVILE R.G. 3030/2019**  
**(G.I. Dott.ssa Erika Capanna Piscè)**

### **Consulenza Tecnica d'Ufficio**

## **RELAZIONE PERITALE**

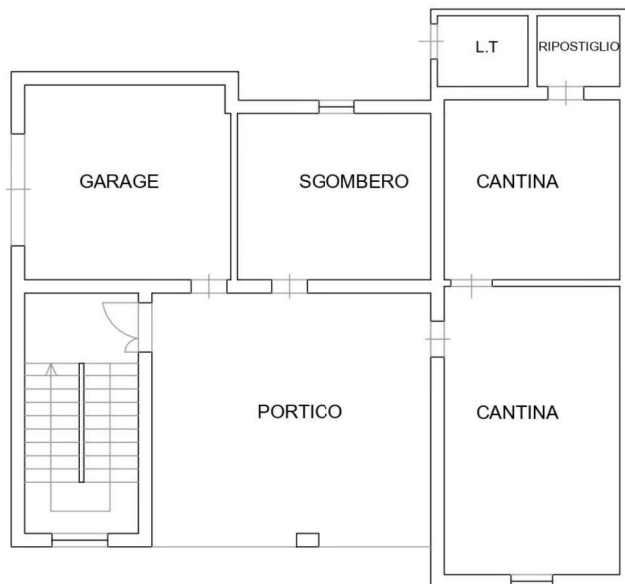
1. *Pianta piano terra*

- **STATO DI FATTO**

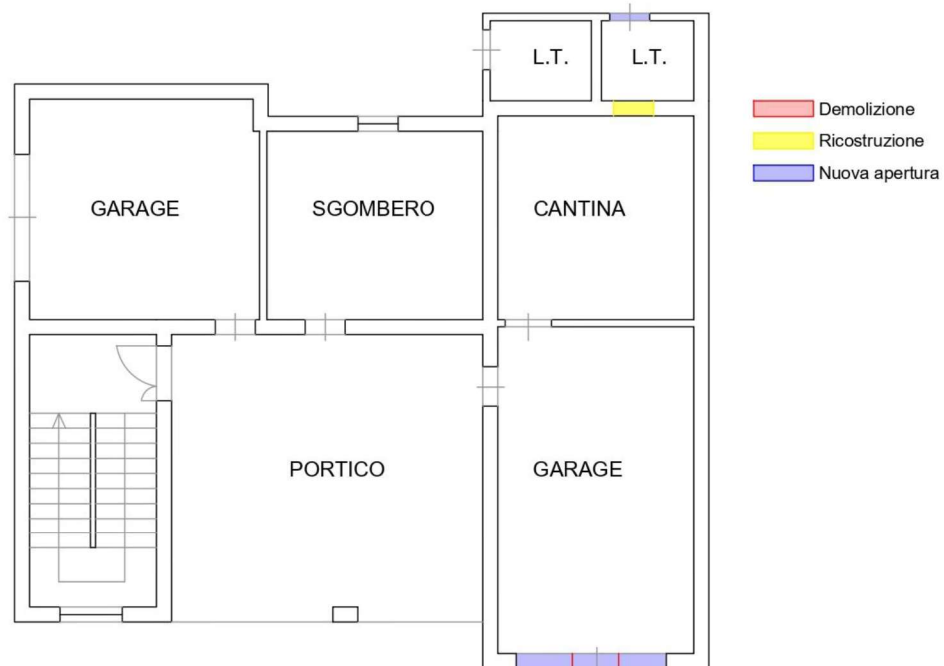
**1. Pianta piano terra**

Come indicato su progetto entrambi gli appartamenti dispongono di un garage, un locale tecnico e un locale di sgombero o cantina situati al piano terra.

**- STATO DI PROGETTO**

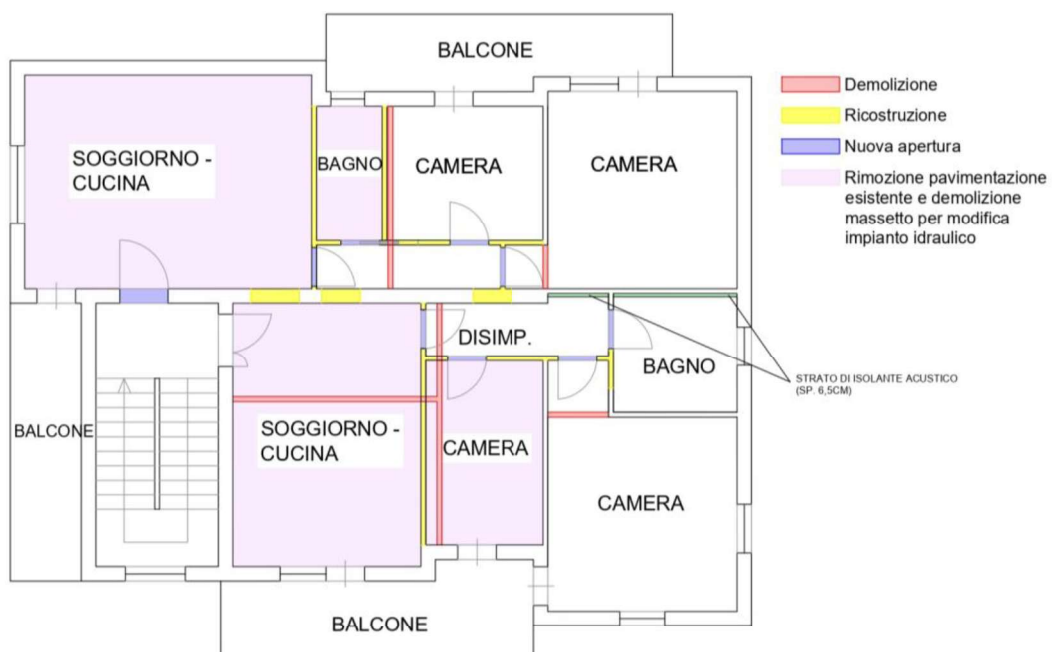
**2. Pianta piano primo**

L'appartamento n. 1 è di circa 61 mq, composto da soggiorno, cucina, un bagno, disimpegno, una camera singola, una camera matrimoniale e due balconi. Ad un balcone ci si accede tramite la porta-finestra del soggiorno, all'altro tramite le porte-finestre delle camere da letto.

L'appartamento n. 2 è di circa 60 mq, composto da soggiorno, cucina, un bagno, una camera singola, una camera matrimoniale ed un balcone al quale si accede tramite una porta-finestra del soggiorno e una della camera matrimoniale.

Il CTU, nel vano bagno dell'appartamento n. 2, in corrispondenza della riduzione dello spessore del muro (tramezzo di 10cm) che separa le due unità immobiliari, per garantire l'isolamento acustico tra le due unità abitative ha previsto uno strato di isolamento di 6,5 cm.
