Esecuzione immobiliare n. 196/2023

- LOTTO 1 -

RAPPORTO DI VALUTAZIONE ed allegati

Immobili: **Fabbricato residenziale con autorimessa e area cortiliva pertinenziale, sito a Castelnuovo nei Monti, loc. Valbona, via Monchio n.31**

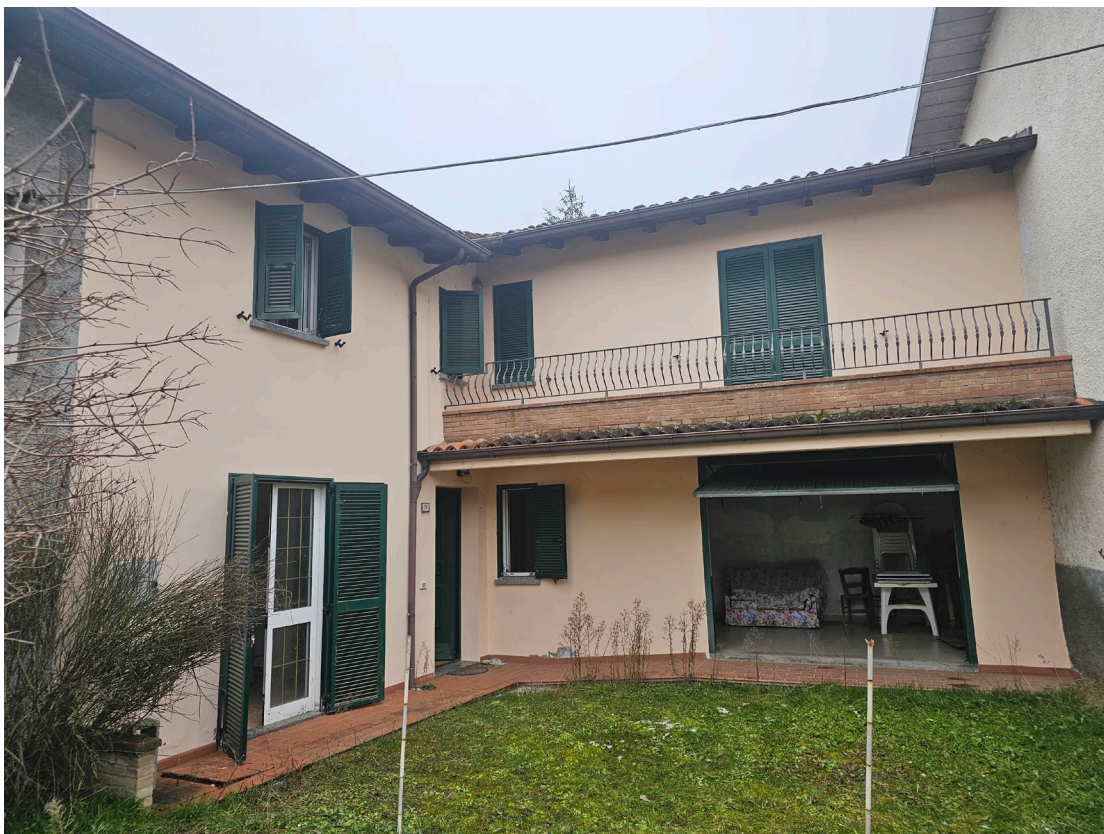
L'edificio si presenta esteriormente in discreto stato conservativo, pur rilevandosi localizzati ammaloramenti di intonaci e tinteggi, in parte derivanti da presenza di umidità ascendente alla base delle murature, nonché generalizzate carenze manutentive.

Esterno 2: Prospetti sud ed ovest con porzione area cortiliva (sub.3 BCNC)

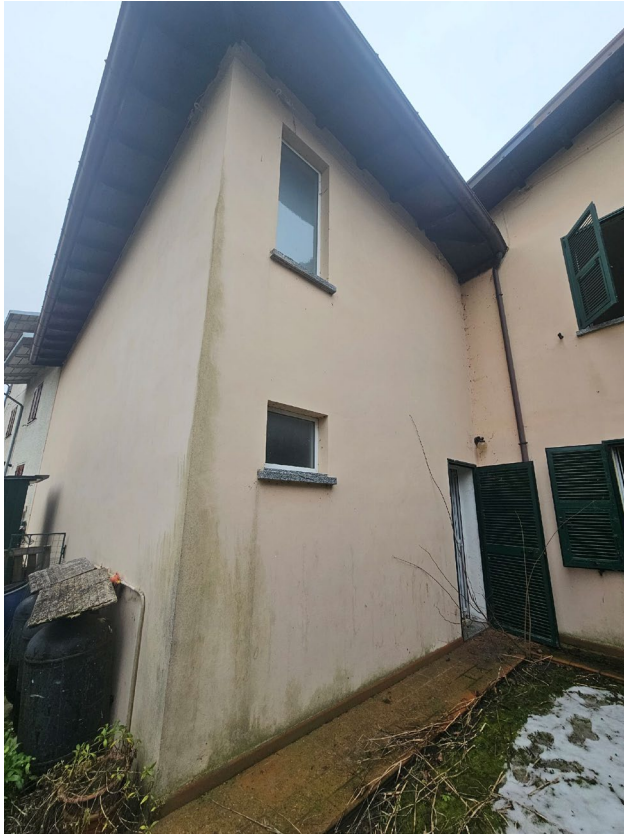
Esterno 3: Prospetti nord ed est

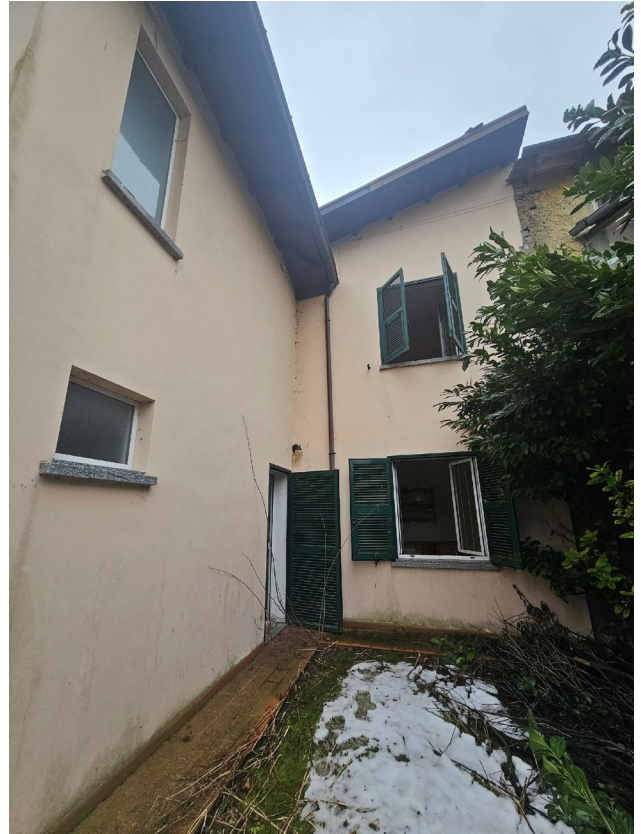
Esterno 4: Prospetti nord ed est

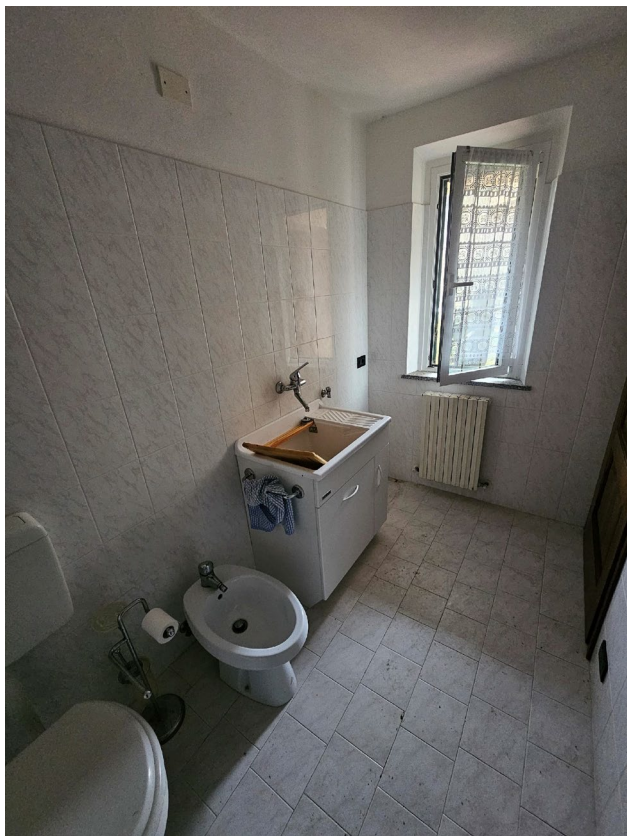
La lavanderia al piano terra (e come tale autorizzata, in quanto, come emerso dall'incontro svolto presso l'Ufficio tecnico comunale, non dotata di apparecchi sanitari completi, ossia in questo caso priva di doccia e vasca) presenta un gradino di accesso a salire, dispone di pavimento e rivestimento (di altezza 200 cm) in piastrelle ceramiche ed è completo dei seguenti apparecchi igienico sanitari: lavatoio, bidet, wc, dotati di rubinetterie di tipo monocomando; è presente attacco per lavatrice.

Interno 4: p.terra – Lavanderia

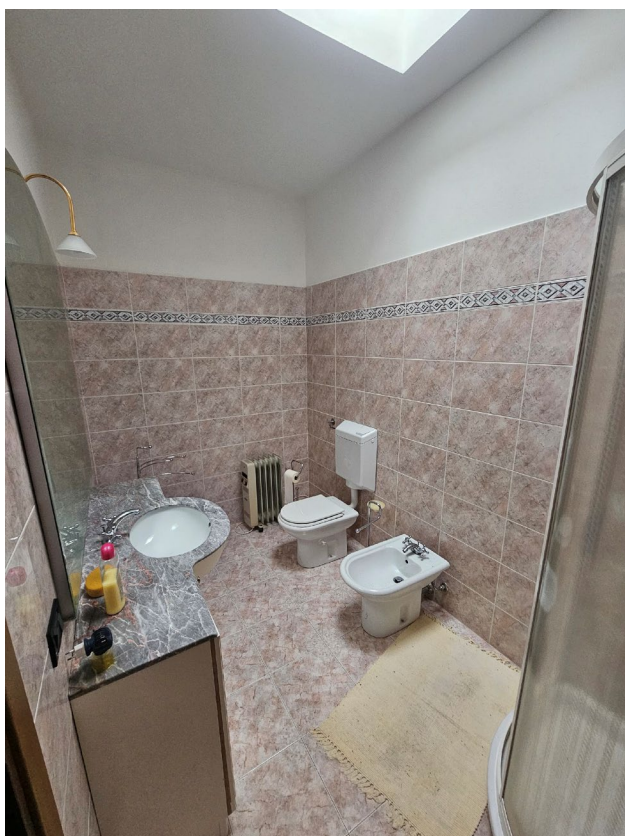
Il bagno al piano primo presenta pavimento e rivestimento (di altezza 210 cm) in ceramica ed è completo dei seguenti apparecchi igienico sanitari: lavabo, bidet, wc e piatto doccia dotati di rubinetterie di tipo monocomando.

I servizi igienici sono in discreto stato conservativo.

Interno 10: p.primo – Bagno

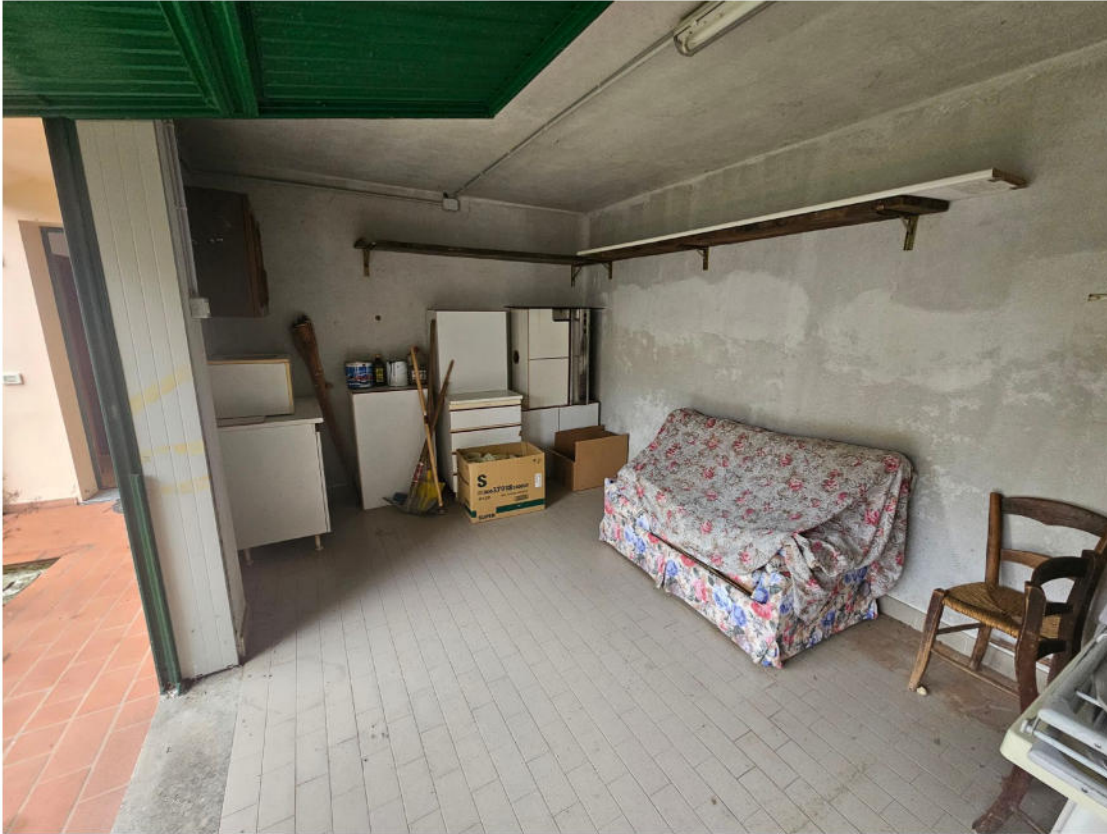
L'autorimessa (sub.1) al piano terra risulta accessibile dall'area cortiliva comune (sub.3): ha altezza interna pari a circa 2,50 m, dispone di portone basculante in metallo, pavimentazione in ceramica tipo klinker, pareti e soffitto intonacati, punto luce e presa acqua; sono presenti le medesime problematiche di umidità ascendente già descritte.

Interno 12: p.terra – Autorimessa

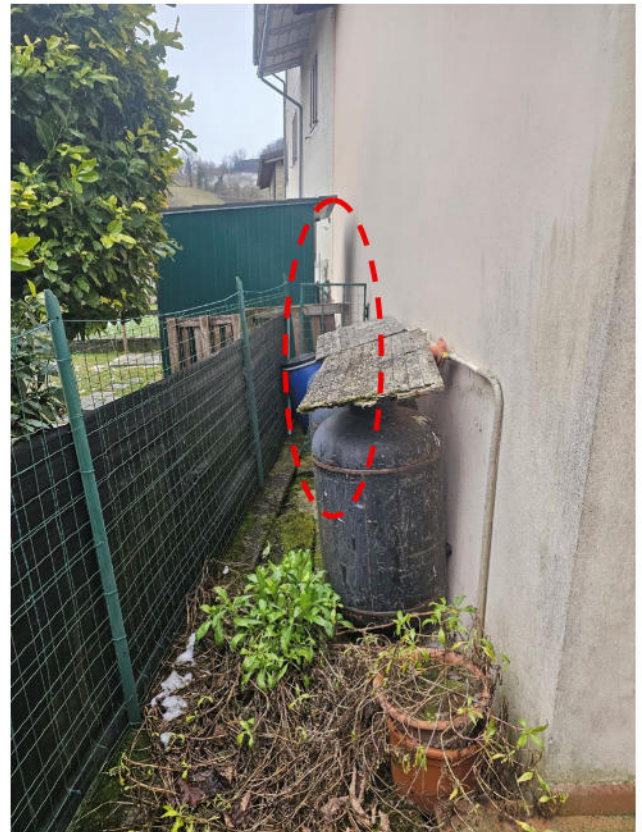
Oltre alla già citata porzione di area cortiliva (sub.3) antistante il fronte principale dell'edificio, descritta in precedenza, l'abitazione è dotata di un'altra area cortiliva esclusiva sul retro del fabbricato, recintata con muretto in c.a. e sovrastante rete metallica plastificata sul lato est: l'area presenta marciapiede pavimentato e restante parte destinata a verde, unitamente alle tre bombole esterne GPL di cui si è già detto. Si evidenzia che una piccola porzione di detta area, precisamente lo spigolo sud-est, risulta non recintata, ma accessibile mediante piccolo cancelletto pedonale metallico; ciononostante, alla data del sopralluogo tale porzione è risultata utilizzata dal confinante (senza titolo), e su di essa risulta peraltro posizionato (in parte) un box in lamiera non autorizzato, che dovrà essere rimosso. Per quanto concerne il confine nord, esso non appare materializzato e, sulla base delle indicazioni desunte dalla documentazione catastale, si presume che l'area attualmente ricomprenda anche una striscia/porzione sul lato nord di proprietà del mappale 765 adiacente, e quindi da considerarsi non compresa nella vendita; appare consigliabile una verifica dei confini in contraddittorio con i confinanti.

Esterno 5: Particolare area cortiliva lato est – sullo sfondo si vede la porzione esterna alla recinzione, ove risulta collocato un box in lamiera dal confinante
