TRIBUNALE DI SIENA

PROCEDIMENTO DI ESECUZIONE IMMOBILIARE

N° 60/2024

Nucleo ricettivo in Sarteano, Via di Chianciano n. 110, con accesso da viabilità secondaria in diramazione dalla Strada Provinciale 19 da Sarteano a Chianciano, in direzione Fonte della Regina, sviluppantesi su quattro corpi di fabbrica, oltre a piscina, tettoia a parcheggio ed ampio resede circostante, avente ricettività totale pari a 9 camere.

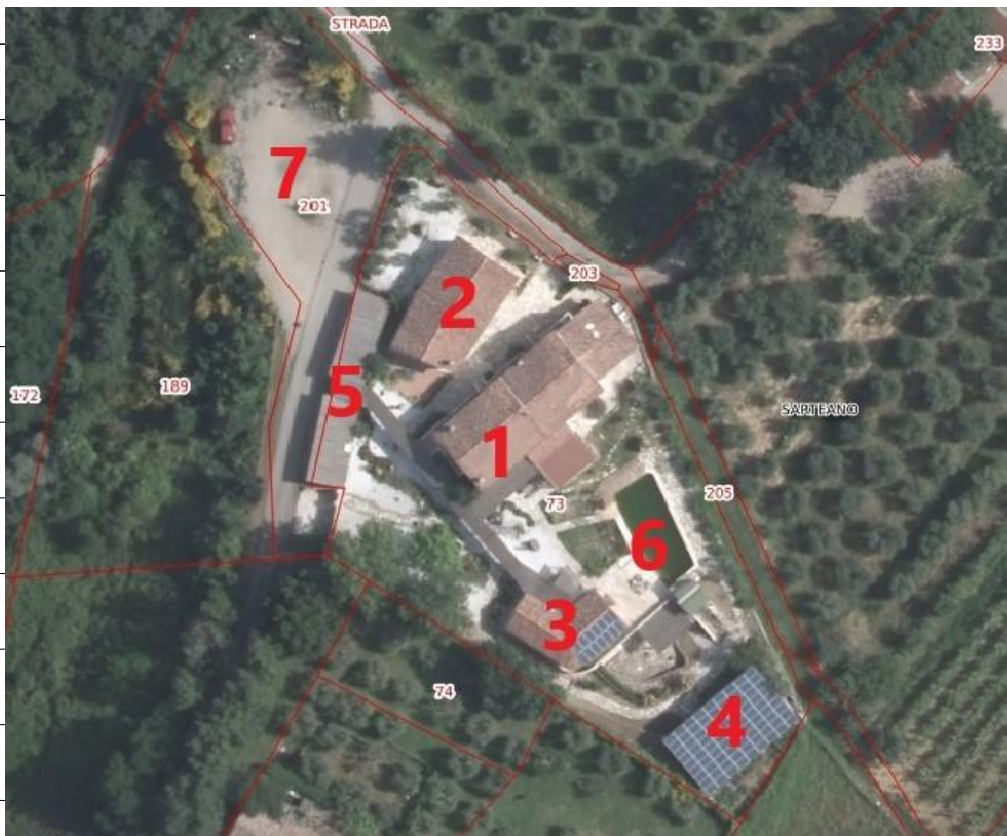
Si allega fin da subito una ripresa fotografica aerea con la numerazione dei vari corpi di fabbrica, che contraddistinguerà gli stessi nel prosieguo della relazione.

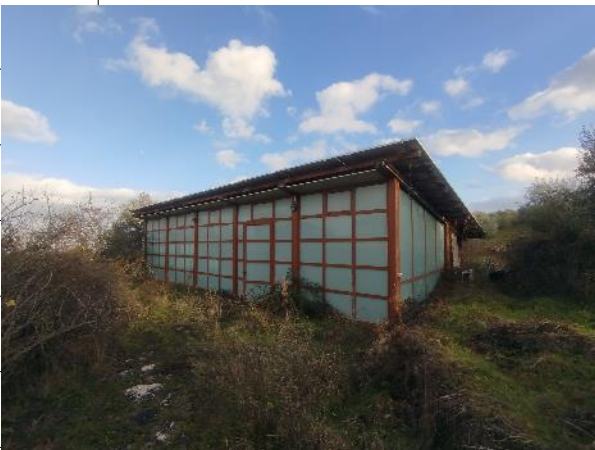
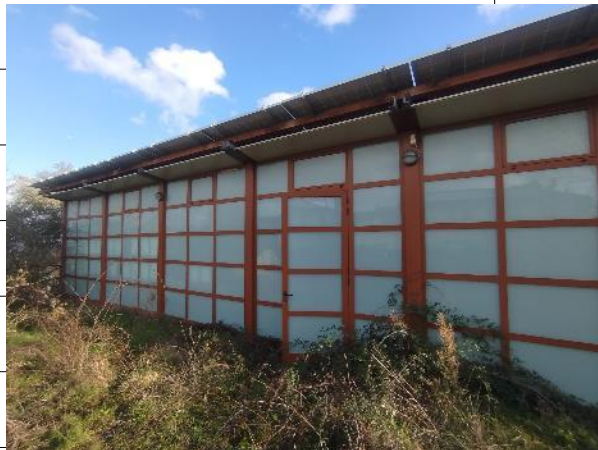
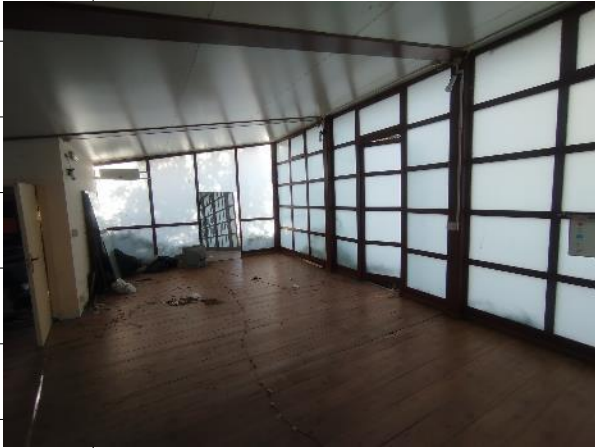
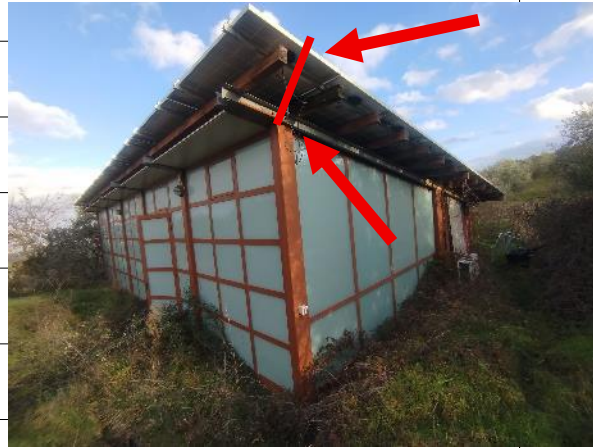
- A) Tettoia: l'ampia tettoia fotovoltaica (edificio 4) appare oggi completamente tamponata con infissi vetrati, dotata di contro-copertura in pannelli sandwich coibentati, con impiantistica per la climatizzazione estiva ed invernale (pompe di calore e split), pavimentazione "al civile" e tramezzature interne a compartimentazione del locale tecnico a servizio dell'impianto di produzione di energia elettrica.

Il confronto con le misure di progetto mostra inoltre un innalzamento della struttura di circa 25 cm, circostanza percepibile anche dall'esterno.

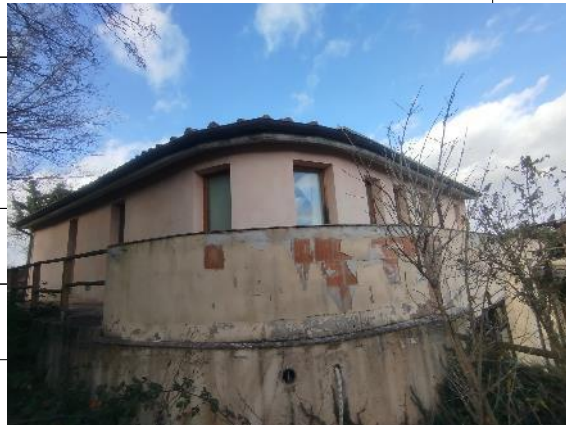
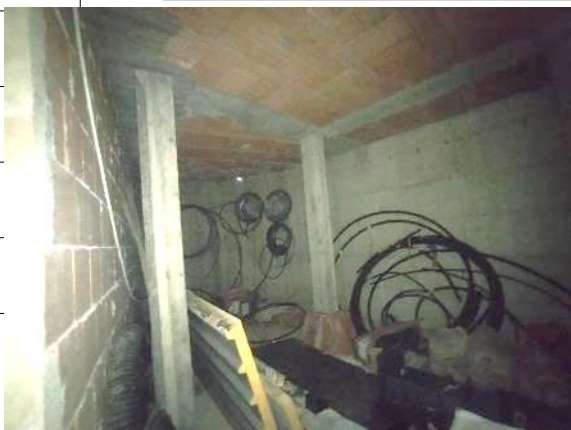
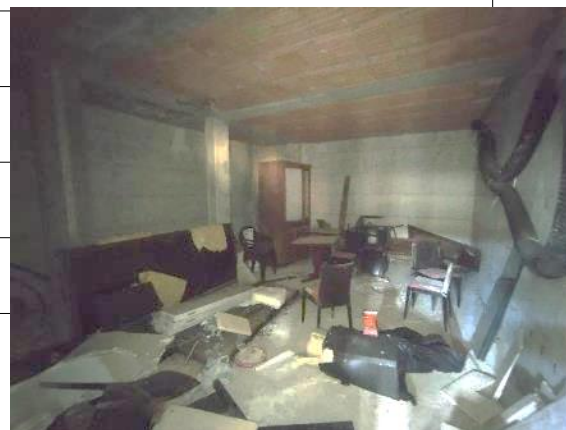
B) Centro benessere: al piano 1S del fabbricato 3) è presente un'ampia volumetria aggiuntiva: trattasi di "vuoto tecnico" al grezzo sviluppantesi sulla proiezione del piano soprastante che, anche ove necessario dal punto di vista strutturale per la posa del piano di fondazione, non è ricompreso nei calcoli urbanistici, né presente sugli elaborati di cui ai titoli abilitativi. *(nella rappresentazione grafica che segue la consistenza -in rosso- è riportata in maniera indicativa)*

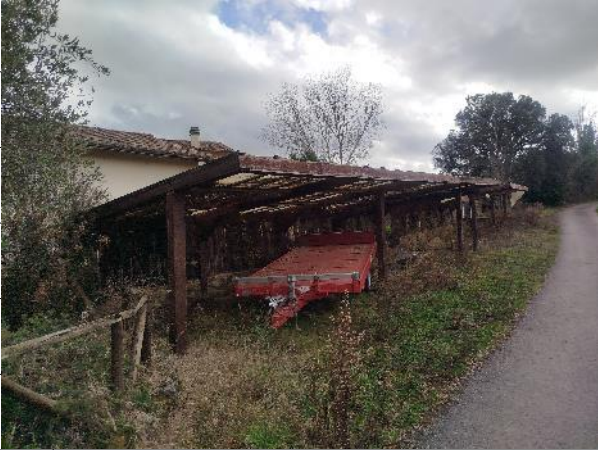
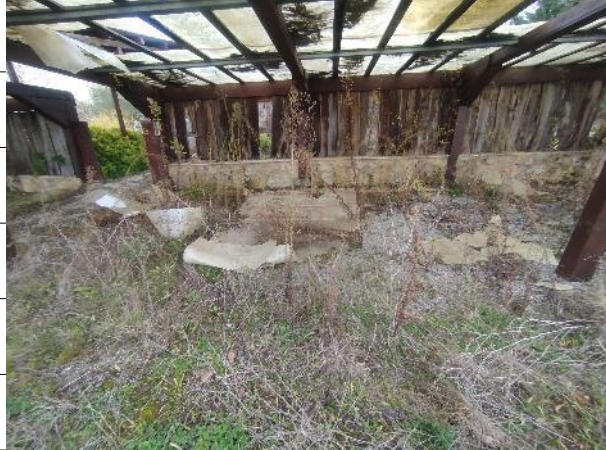
C) Pergolati per parcheggio auto: seppur ormai in condizioni fatiscenti, gli originari pergolati erano stati dotati di copertura impermeabile a lastre di materiale plastico, in contrasto con i titoli abilitativi, che prevedevano copertura ombreggiante permeabile.

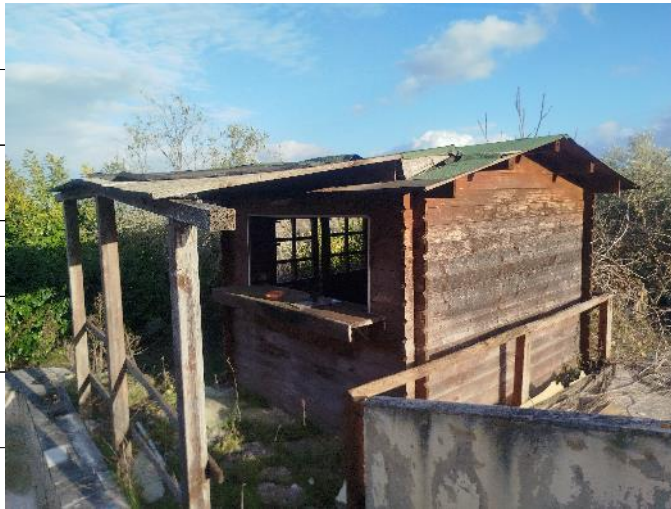
D) Annesso in legno: in prossimità della piscina esterna è presente un manufatto in legno originariamente utilizzato come preparazione / somministrazione (bar esterno) non previsto nei titoli abilitativi.

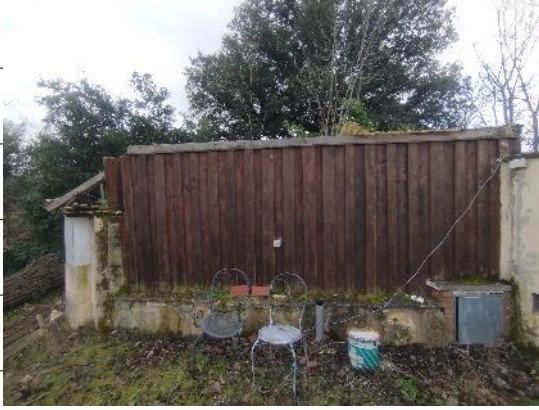
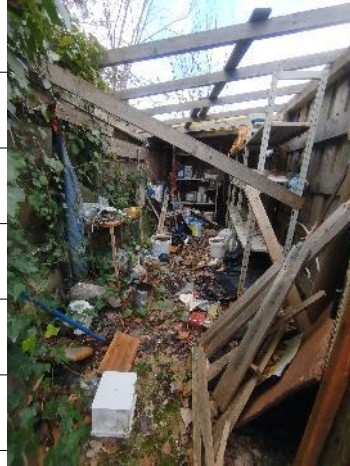
E) Manufatto in legno: a destra dell'ingresso carrabile al complesso, in posizione semi-nascosta alla vista era stato realizzato un manufatto in legno la cui copertura oggi non è più presente ed originariamente utilizzato come magazzino e ricovero di attrezzature e materiali per le manutenzioni, ma non previsto nei titoli abilitativi.
