PERIZIA DI STIMA IMMOBILIARE

LOTTO UNICO

Appartamento in Palermo, via Massaua n. 22, piano terra

Foglio 47, p.lla 2099, sub 2, graffata con p.lla 2093 sub 18 e con p.lla 2100 sub 2

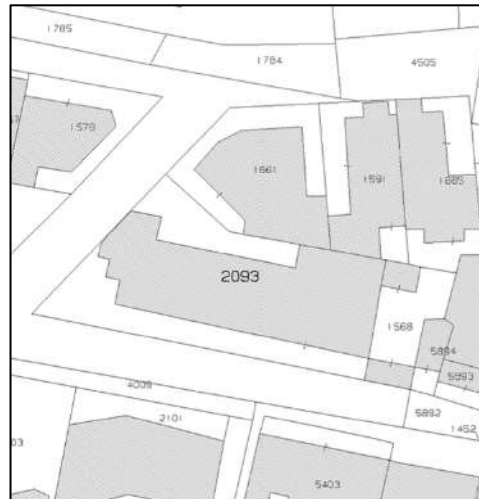
Estratto di mappa catastale

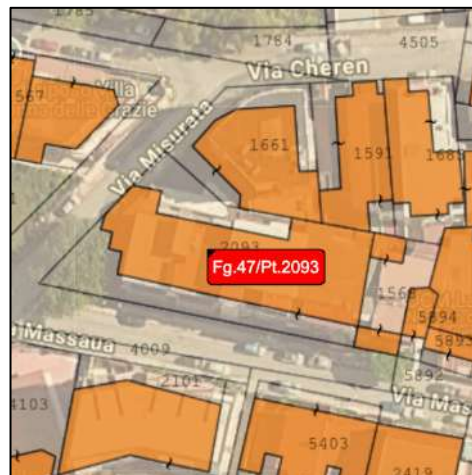
Sovrapposizione ortofoto attuale e mappa
catastale tratta da Stimatrix forMaps

Ai fini dell'esatta individuazione dell'immobile oggetto del pignoramento si è effettuato un raffronto tra una ortofoto satellitare attuale e la mappa catastale con l'ausilio del portale Stimatrix forMaps (**All. n. 1**), riscontrando la corrispondenza tra quanto pignorato e la situazione reale dei luoghi.

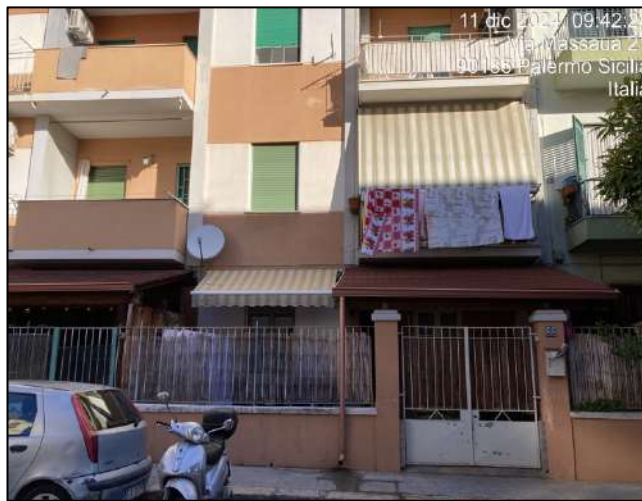
Foto n. 1 – Prospetto sulla via Massaua

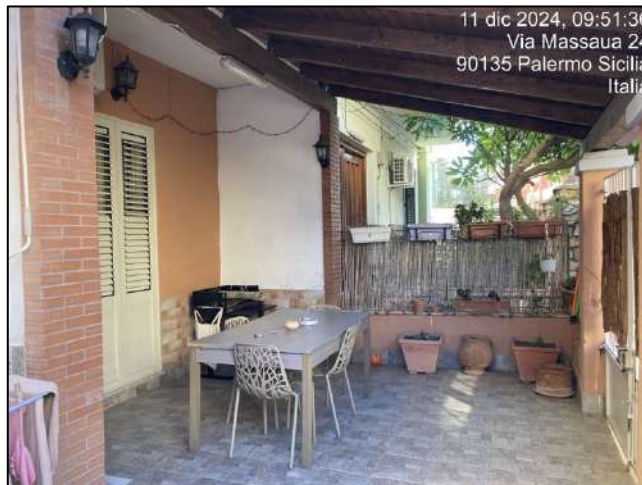
Foto n. 2 – Terrazzo (Corte esterna) su prospetto

Composizione interna: L'appartamento è costituito da ingresso direttamente su soggiorno, due camere da letto, due ripostigli, un corridoio di disimpegno, una cucina con area pranzo in parte ricavata su ampliamento abusivo su terrazzo, un vano lavanderia/cucininino ricavato dalla chiusura di un terrazzo (oggetto di condono edilizio ai sensi della Legge 47/85, ancora da definire) e un w.c. con doccia. È inoltre dotato di ampio terrazzo (corte esterna di pertinenza) sul prospetto principale, da cui avviene l'accesso. La tettoia a parziale copertura del terrazzo è anch'essa abusiva e andrà rimossa.

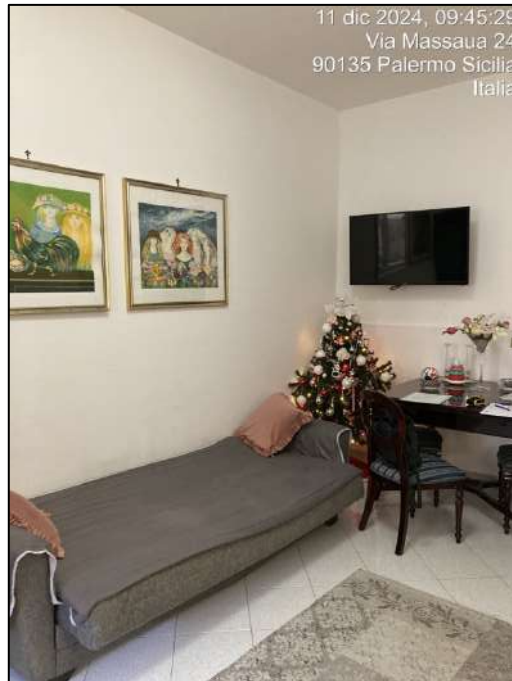
Foto n. 3 – Soggiorno

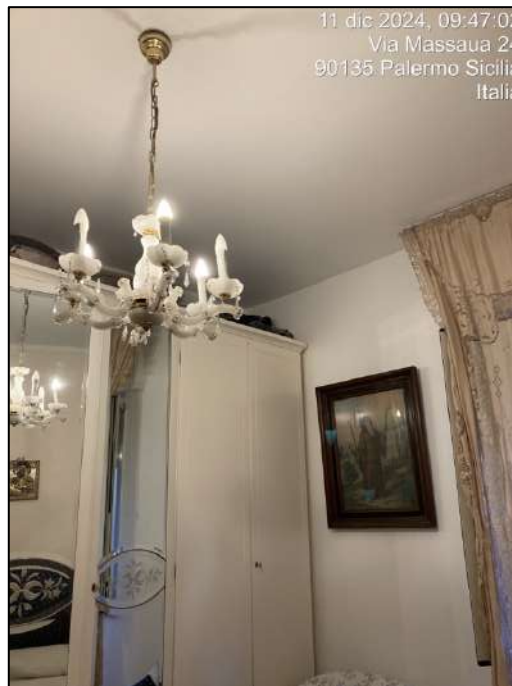
Foto n. 4 – Camera da letto matrimoniale

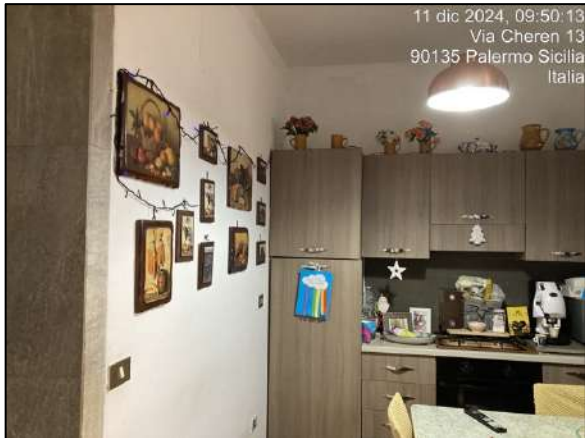
La cucina è stata ampliata annettendo la superficie della terrazza sul retro, previa demolizione della parete perimetrale; la precedente terrazza, già in parte fornita di muri perimetrali alti circa 2,00 m, è stata chiusa in muratura e dotata di copertura con travi e tavolato in legno. Come si vedrà nel prosieguo questo ampliamento non può essere sanato e pertanto andrà ripristinato lo stato originario del terrazzo con la parete perimetrale e i relativi infissi.

Foto n. 5 – Cucina e ampliamento sul terrazzo sul retro

Pertinenze: L'appartamento in oggetto non è dotato di pertinenze, se non i due terrazzi (corti esterne) di cui uno su prospetto principale e uno sul retro (da ripristinare in quanto attualmente chiuso e adibito a cucina/pranzo).

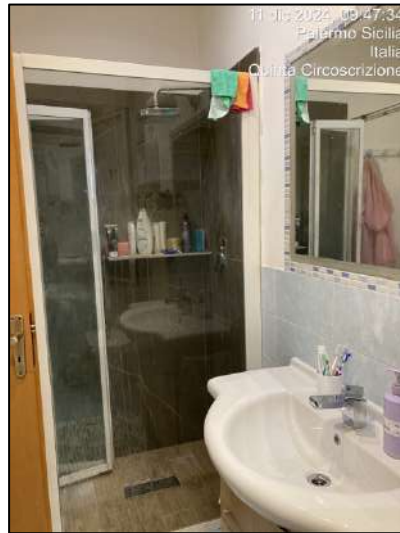
Foto n. 6 – W.c. con doccia

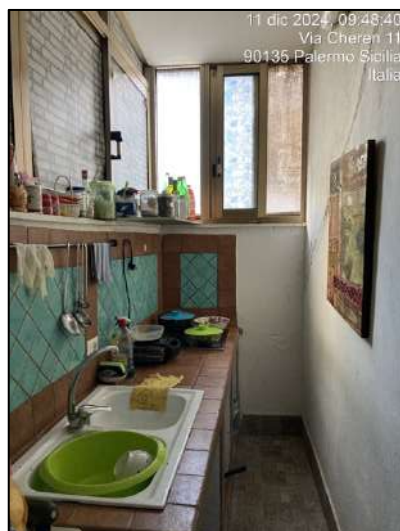
Foto n. 7 – Lavanderia/cucinino
