# TRIBUNALE ORDINARIO - MONZA

## ESPROPRIAZIONI IMMOBILIARI

### 234/2025

## CONSULENZA ESTIMATIVA GIUDIZIARIA

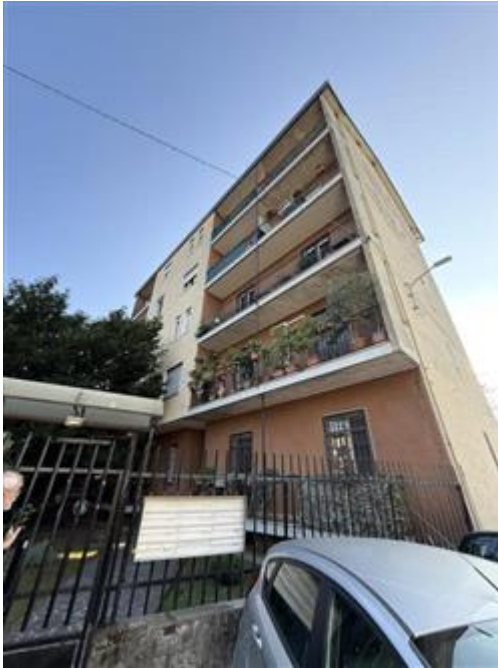
*Fabbricato*

L'unità immobiliare oggetto di procedura è porzione di un fabbricato costruito nel 1962 in zona semi-periferica del Comune di Monza. Lo stabile si presenta in mediocri condizioni di manutenzione esterna con visibili problematiche in facciata (ponti termici).

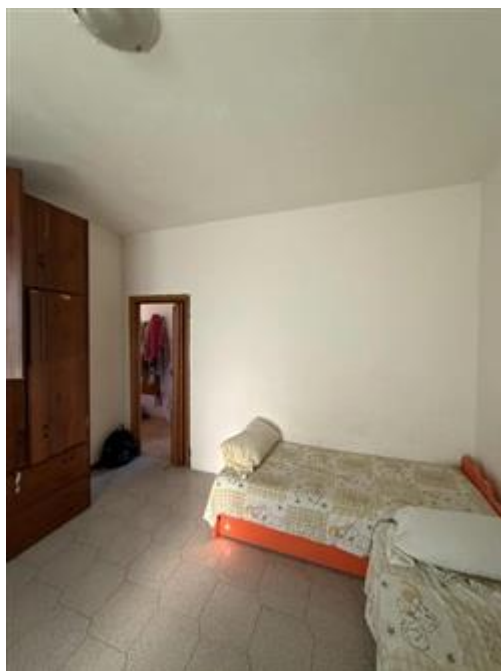
Camera est

Internamente l'appartamento si trova in mediocri condizioni di manutenzione, con visibile presenza di muffe in prossimità degli infissi esterni (ponti termici) e infiltrazione d'acqua attiva sull'estradosso della gronda a parziale copertura del balcone est.

Un'ulteriore problematica da segnalare riguarda una perdita proveniente dalla gronda (lato est) che causa problemi di infiltrazione sull'intradosso della stessa. Quest'ultimo trattato di intervento di manutenzione rientra nelle competenze a carico dell'intero condominio.

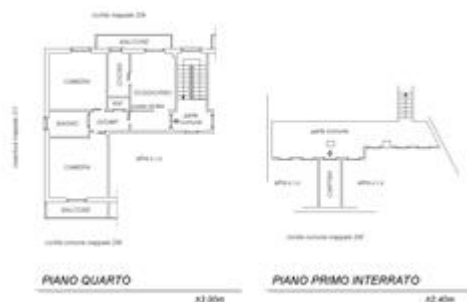
Planimetria catastale\_appartamento e cantina

Le difformità sono regolarizzabili mediante affidamento ad un tecnico abilitato per la presentazione della pratica DOCFA di aggiornamento della planimetria catastale del box con causale "errata rappresentazione grafica" e conseguente aggiornamento della superficie catastale ai fini della revisione della rendita. La planimetria catastale dell'appartamento risulta invece conforme.

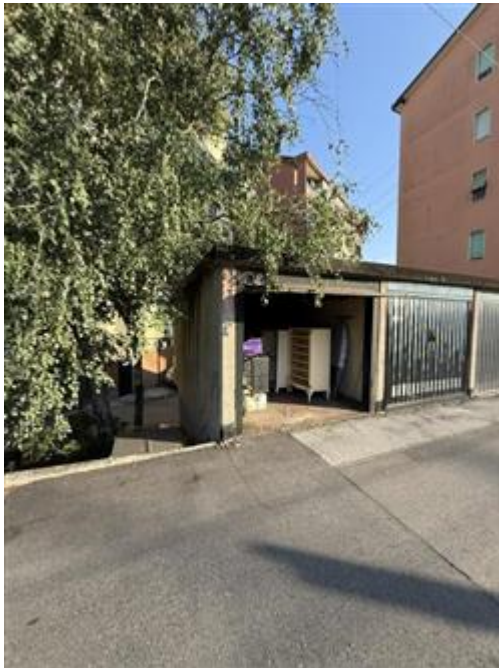
Box singolo\_esterno

box singolo al piano terra su corpo autonomo con accesso diretto dalla via Mercadante, dotato di porta basculante in ferro e impianto elettrico sottotraccia (ignoto il contatore al quale risulta collegato). Internamente è stato piastrellato. Le dimensioni nette sono 2,71 m (che si riducono ad una luce di 2,51 m tra i due pilastri interni) x 4,80 m. Non soggetto al rilascio del Certificato Prevenzione Incendi (CPI) da parte del comando dei VV.F.

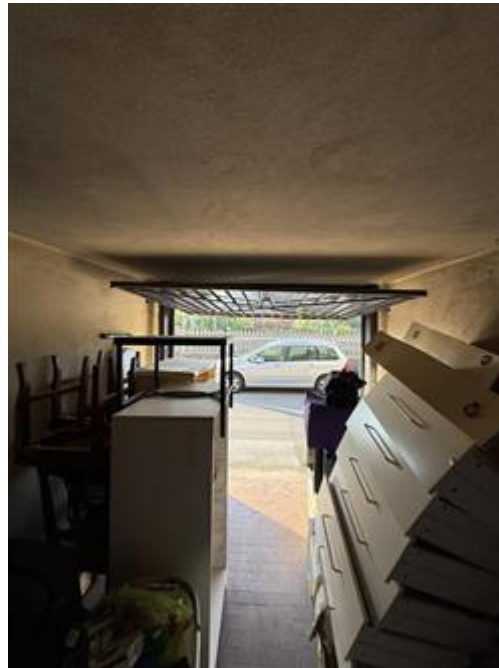
Box singolo\_interno

Dal punto di vista strutturale invece si segnala la presenza nel box , sulla parete non portante che separa dal box attiguo, una crepa diagonale probabilmente legata a qualche piccolo cedimento del terreno. Sarà necessario predisporre un intervento di rimozione dell'intonaco, pulizia della crepa, preparazione del supporto di fondo, posa della rete in fibra di vetro, posa ulteriore strato di malta e rasatura e infine pulizia delle superfici.

- errata rappresentazione grafica del box: nello stato di fatto all'interno del box sono presenti due pilastri laterali che sono stati rappresentati sulla planimetria catastale;
- errata superficie catastale del box: nella visura catastale la superficie catastale dichiarata risulta di 11 mq, mentre da rilievo metrico risultano 14 mq.
