TRIBUNALE ORDINARIO - TORINO

194/2025

CONSULENZA ESTIMATIVA GIUDIZIARIA

A **appartamento** a TORINO via Chiesa della Salute 42, quartiere Borgo Vittoria, della superficie commerciale di **54,11** mq per la quota di:

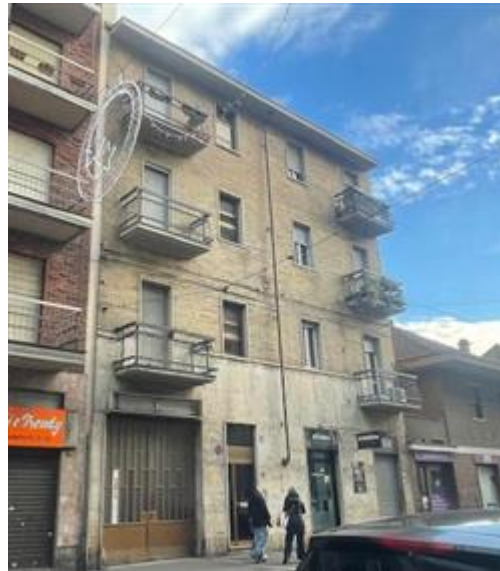
L'intero edificio sviluppa 5 piani, 4 piani fuori terra, 1 piano interrato. Immobile costruito nel 1920 ristrutturato nel 1955.

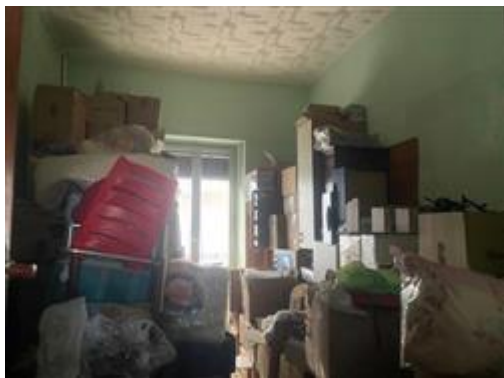
La camera

La pavimentazione dei locali è ovunque in mattonelle di grés ceramico, le pareti sono intonacate e tinteggiate, i soffitti sono in latero cemento ed il bagno, completo di tutte le apparecchiature igienico-sanitarie, presenta pavimentazione e rivestimento alle pareti in piastrelle di ceramica. Le porte interne sono in legno cieco. I serramenti esterni sono in legno con vetro singolo, protetti verso l'esterno da avvolgibili in plastica. L'impianto di riscaldamento è centralizzato con caldaia a gas e tutti i locali sono provvisti di corpi scaldanti dotati di valvole termostatiche e contabilizzatori di calorie. E' presente una caldaia a gas per l'acqua calda sanitaria. Si è rilevata la presenza di un salvavita.

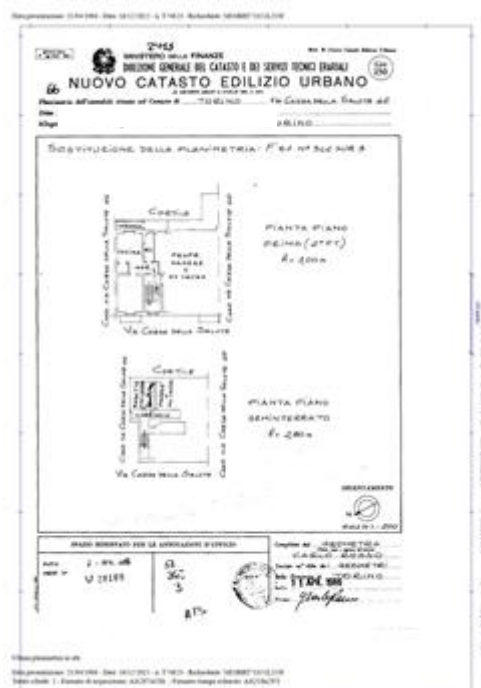
Planimetria catastale

L'immobile risulta **conforme**.
