## TRIBUNALE DI FOGGIA

Procedura Esecutiva Immobiliare n. 345/23 R.G.E.

**PERIZIA GENERALE**

**(F.34 p.IIa 1954 sub.32 - cat. A/2 e sub.30-31 e sub.15-16 - cat. C/6)**

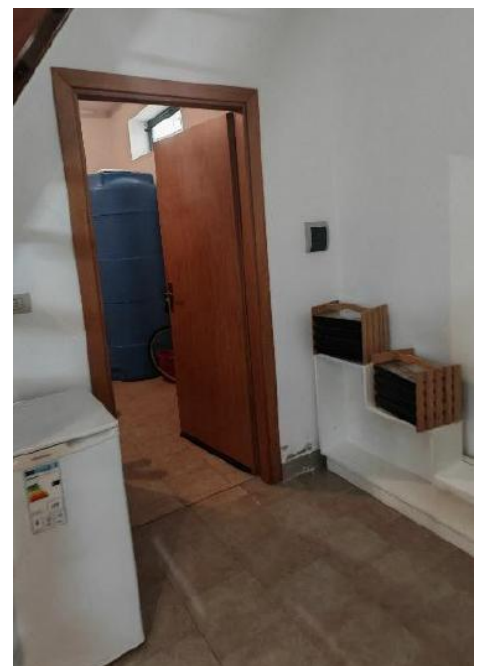
## 2. Box auto sub. 30 e 31 – apertura di collegamento interno

- In corrispondenza della muratura di separazione tra i box sub. 30 e sub. 31 è stato realizzato un varco su muratura avente funzione non strutturale (tramezzo da 10cm) e realizzata una porta di collegamento interno, con conseguente accorpamento funzionale delle due autorimesse, mentre le planimetrie catastali le rappresentano come unità distinte e prive di aperture sulla parete in comune.

Per le suddette trasformazioni non è stata rinvenuta, presso l'UTC di Serracapriola, alcuna pratica edilizia in sanatoria o variante legittimante lo stato di fatto attuale.

Pertanto, allo stato degli atti, l'immobile presenta difformità urbanistico-edilizie interne (prevalentemente riconducibili a modifiche della distribuzione dei vani e a realizzazione di collegamenti interni fra unità contigue) che non incidono sulla sagoma e sulla volumetria complessiva del fabbricato, ma che rendono lo stato di fatto non conforme a quanto assentito.

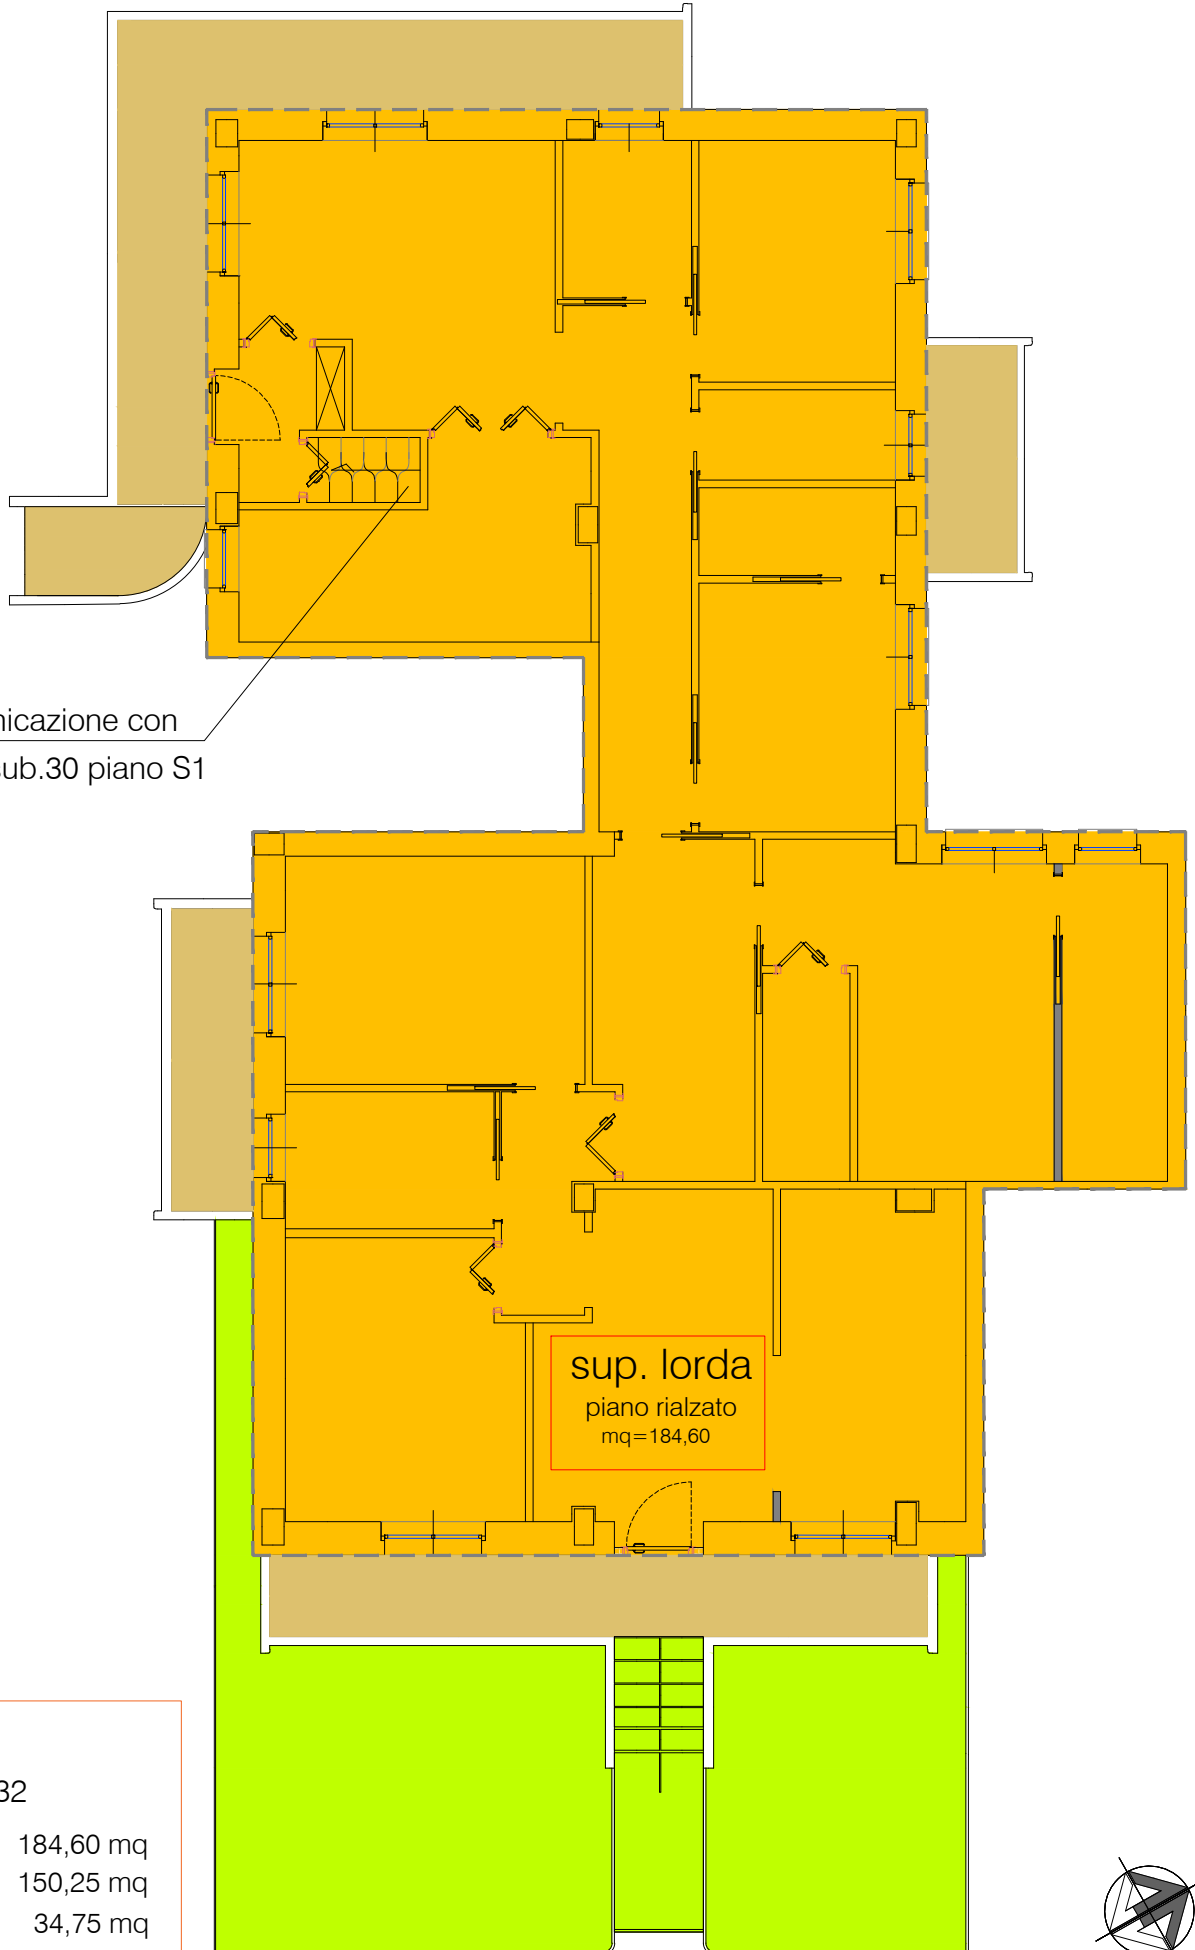
# PIANTA PIANO RIALZATO

botola di comunicazione con  
con p.lla 1954 sub.30 piano S1

sup. lorda  
piano rialzato  
mq=184,60
