TRIBUNALE DI AREZZO
Sezione Civile

Liquidazione Giudiziale 49/2025 L.G.

CONSULENZA TECNICA DI UFFICIO

Terreni e fabbricati

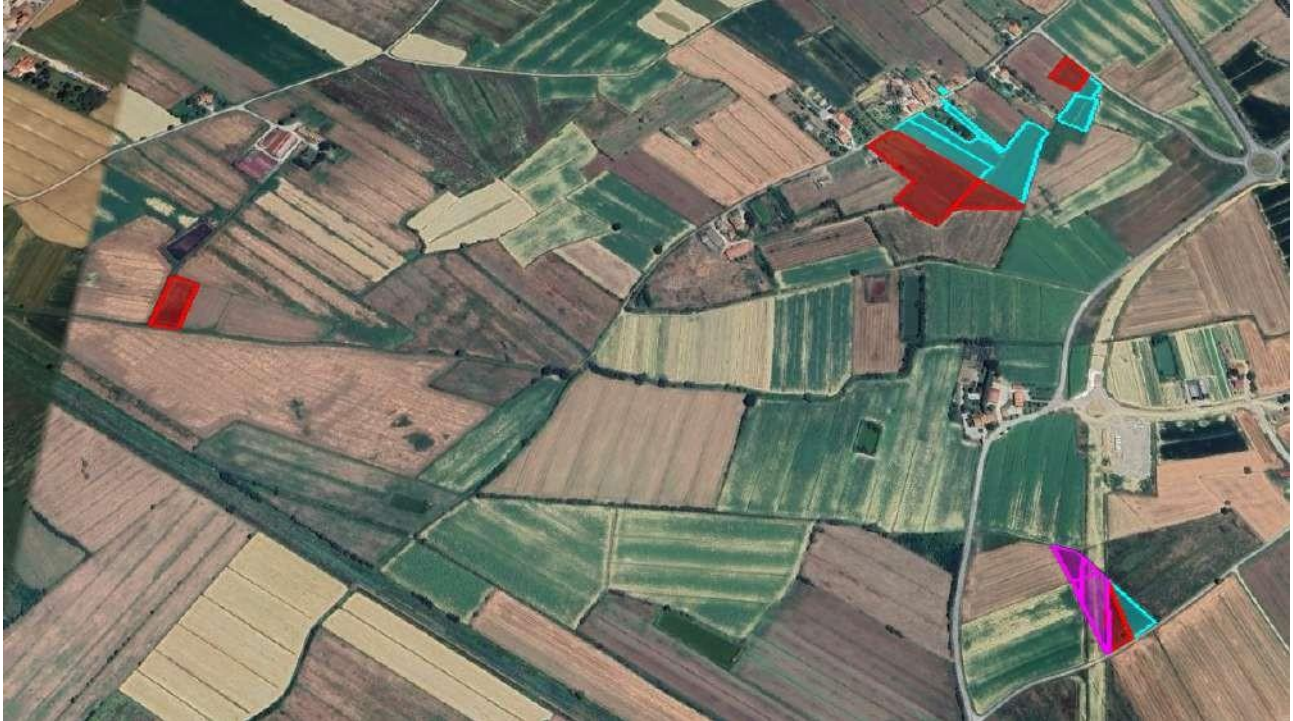
Nell'immagine che segue viene rappresentata l'originaria consistenza degli immobili che furono ereditati da - OMISSIS - e - OMISSIS - e che sono stati poi oggetto della divisione, della donazione e dell'esproprio. Con il

colore rosso sono evidenziati i terreni riconducibili a - OMISSIS -, con il colore celeste gli immobili riconducibili a - OMISSIS - e con il colore viola i terreni oggetto di esproprio.

Non sono rappresentati i terreni destinati a bosco, di proprietà di - OMISSIS -, che sono posti nella zona de La Dogana.

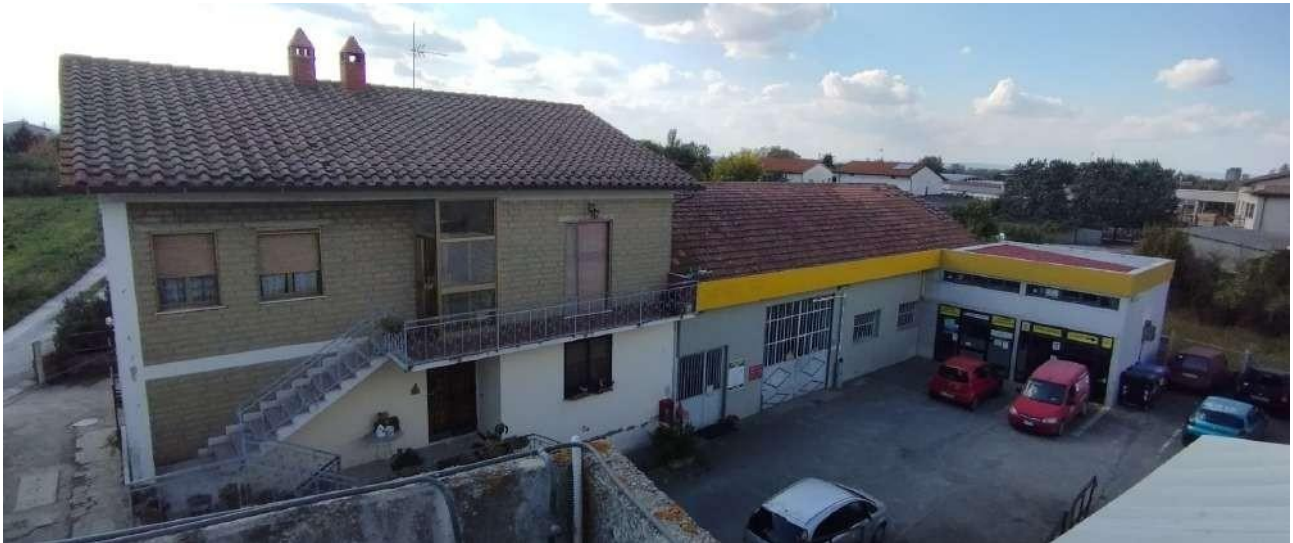
Sotto il nuovo appartamento fu realizzato un magazzino a servizio dell'officina che, verosimilmente, fu ottenuto scavando sotto il livello dell'originario piano di calpestio per una profondità di circa 80 cm. Quest'ultimo intervento è desumibile dalla lettura degli elaborati dei titoli autorizzativi che, comunque, sono distonici sul punto.

Nella parte ampliata dell'officina fu realizzato un sottotetto, accessibile dall'interno dell'officina con una scala in ferro, realizzando un solaio orizzontale in latero-cemento.

Sul retro dell'edificio è stato realizzato, con più interventi e senza titoli autorizzativi, un consistente ampliamento che ingloba il forno per la verniciatura; la struttura è stata realizzata con pilastri e travi in ferro e lastre in eternit

Nei primi anni 2000 fu realizzato l'ampliamento giustapposto alla facciata principale; la struttura portante fu realizzata in acciaio, mentre le tamponature e la copertura furono realizzate con pannelli sandwich.

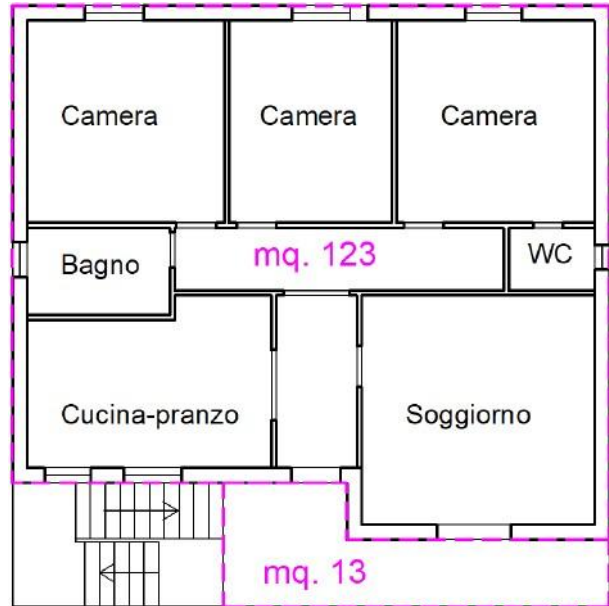
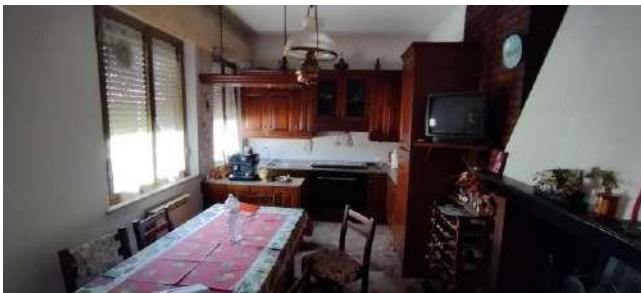
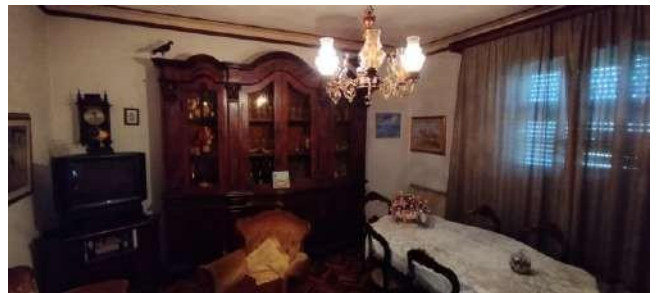
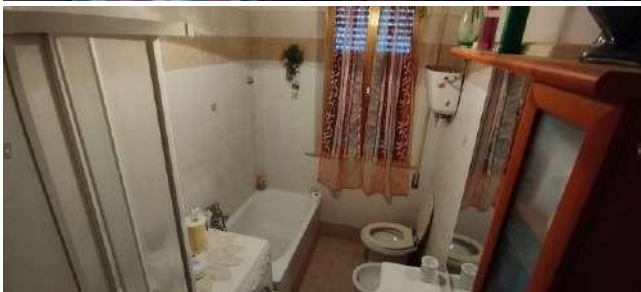
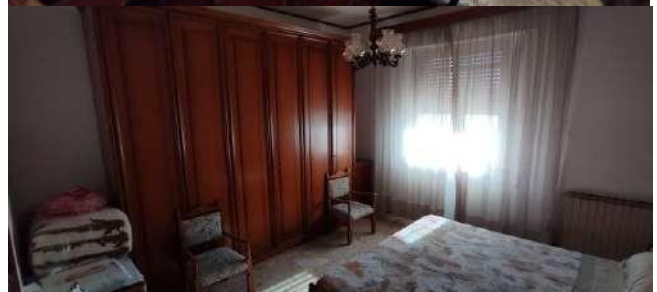
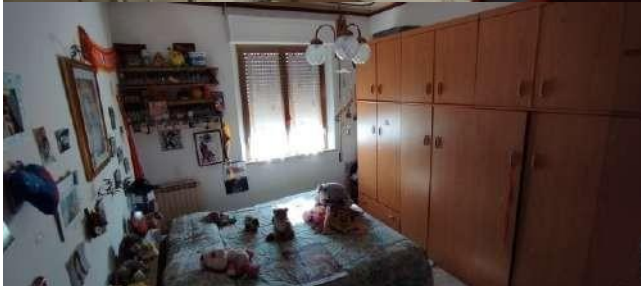
Tutti i locali sono finestrati ad eccezione dei corridoi; il bagno di servizio ha un'apertura che affaccia all'interno dell'officina; le finestre sono in alluminio, corredate da avvolgibili, mentre le porte interne sono in vetro tamburato. Alcuni pavimenti sono in marmette altri in parquet; i bagni sono pavimentati e rivestiti in ceramica.

Le finiture sono coeve con l'epoca di realizzazione dell'edificio fatta eccezione per il rinnovo del bagno principale e la realizzazione di quello di servizio.

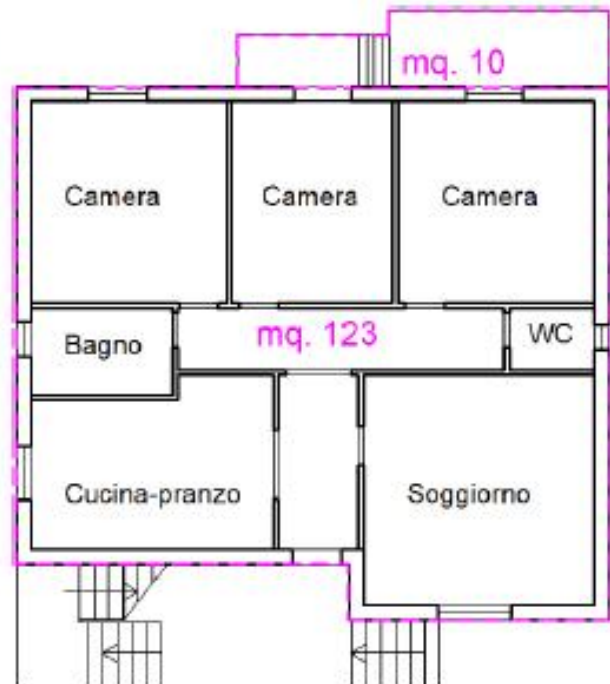
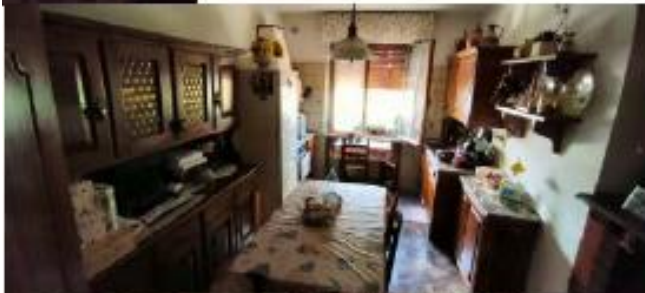
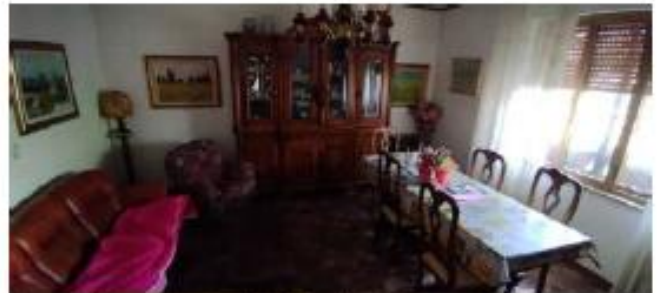
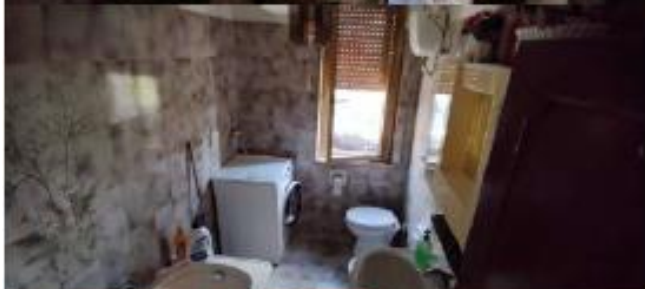
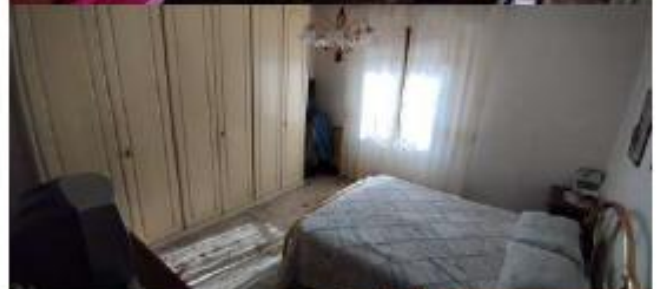
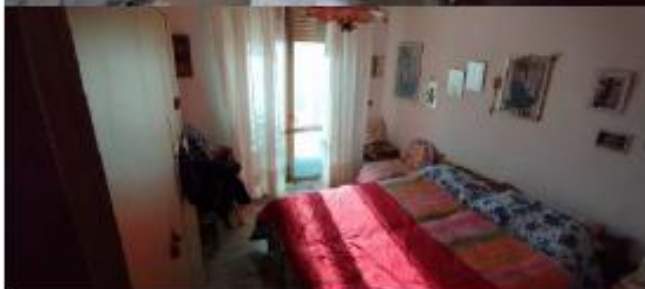
3.1.4.2. L'appartamento a piano rialzato

L'appartamento ha accesso da una scala esterna che parte dal resede ed è formato da una zona giorno costituita da un soggiorno ed una cucina-pranzo, disimpegnati da un ingresso, e da una zona notte costituita da 3 camere e 2 bagni; la zona notte è disimpegnata da un corridoio che sbarca sull'ingresso della zona giorno.

Tutti i locali sono finestrati ad eccezione dei corridoi; il bagno di servizio ha un'apertura che affaccia all'interno dell'officina; le finestre sono in alluminio, corredate da avvolgibili, mentre le porte interne sono in vetro tamburato. I pavimenti sono in marmette; i bagni sono pavimentati e rivestiti in ceramica.

Le finiture sono coeve con l'epoca di realizzazione dell'edificio fatta eccezione per il rinnovo del bagno principale e la realizzazione di quello di servizio.

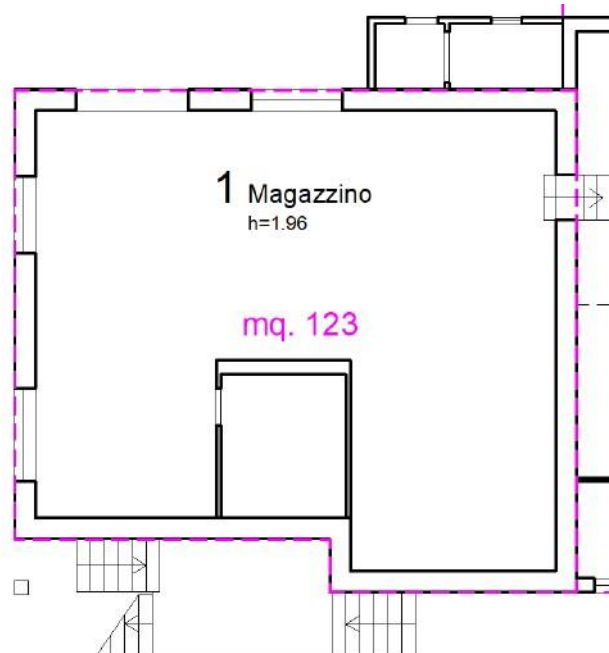
Lo stato di manutenzione è pessimo.

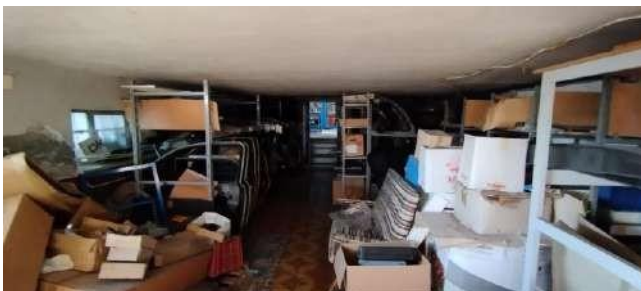
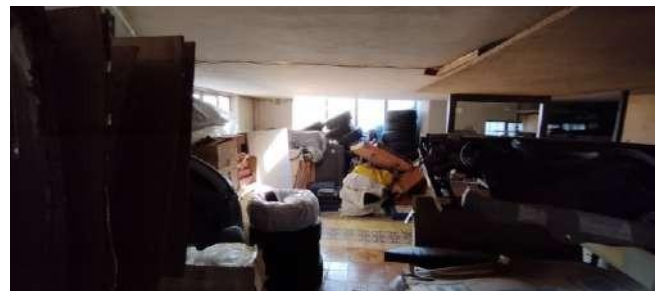
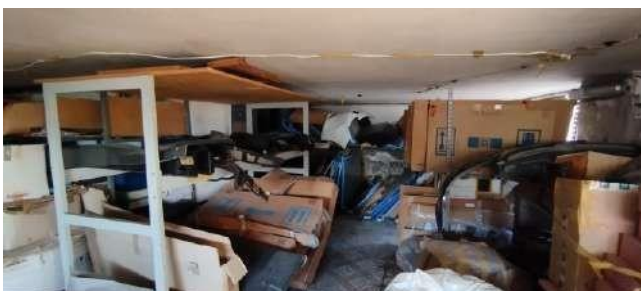
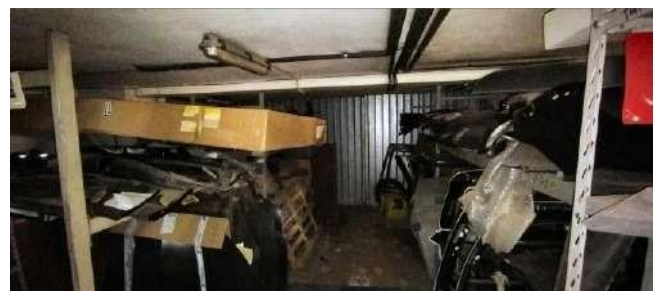
Il locale è alto 1.96 metri, è scarsamente illuminato, è pavimentato con piastrelle eterogenee ed è dotato di impianto elettrico; il divisorio interno, che compartimentava un locale, non ha più alcuna funzione.

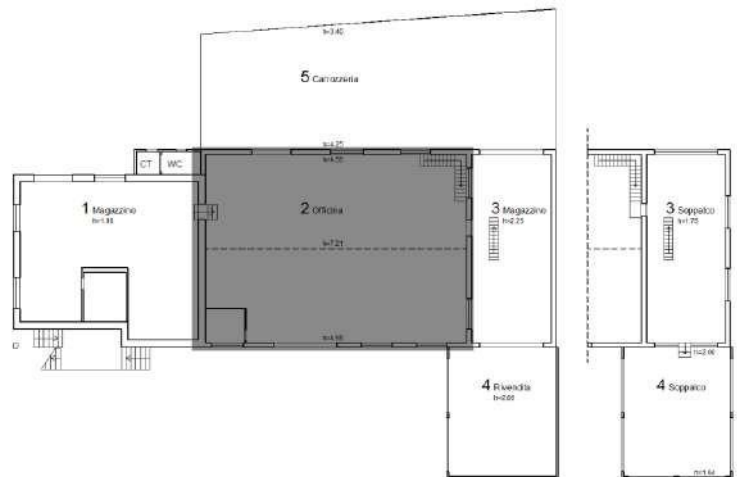
Lo stato di manutenzione è mediocre.

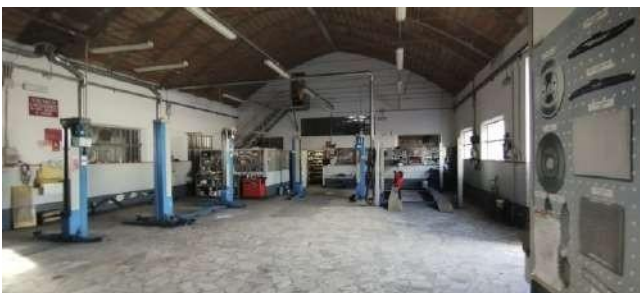
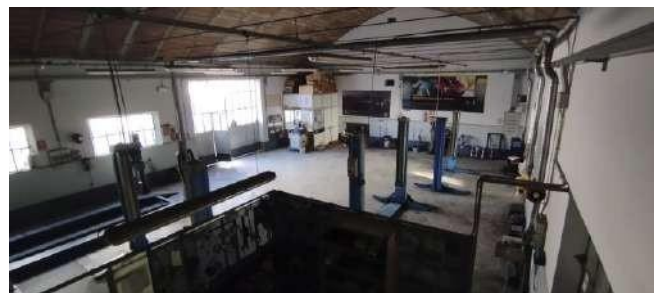
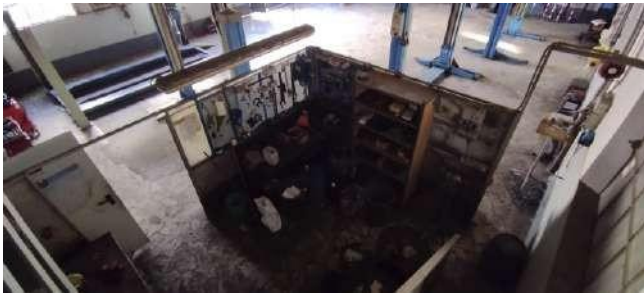
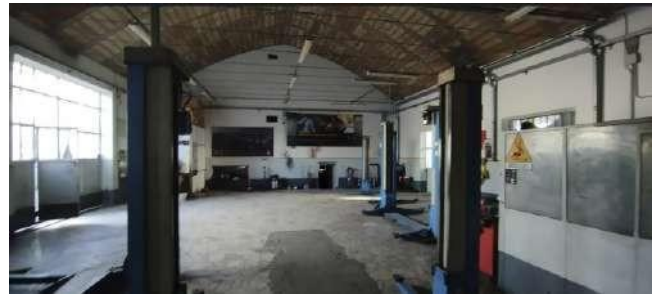
L'officina comunica tramite porte interne con il magazzino seminterrato (1), con il magazzino soppalcato (3) e con la carrozzeria (5).

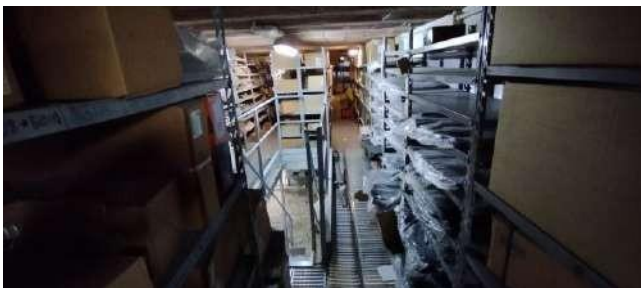
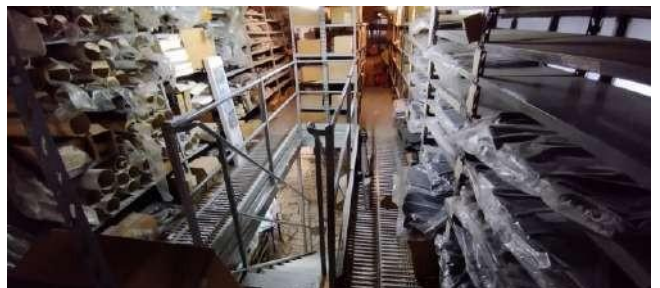
Entrambi i livelli sono angusti, per la ristrettezza dei percorsi, e scarsamente illuminati.

Lo stato di manutenzione è mediocre.

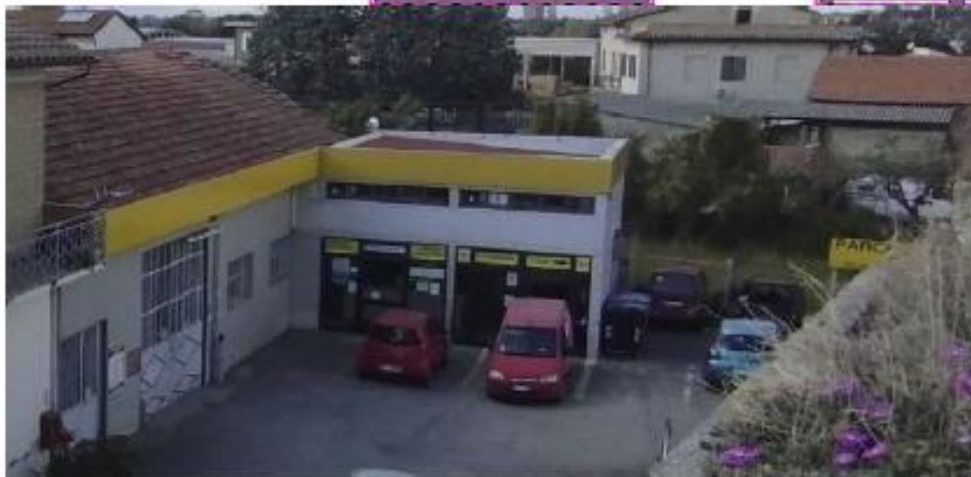
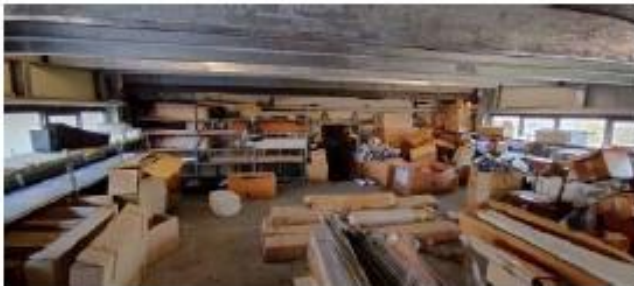
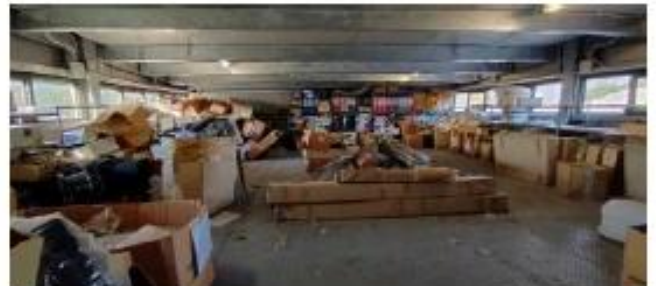
Il locale è organizzato con bancone ed impianti funzionali alla vendita.

Lo stato di manutenzione è ordinario.

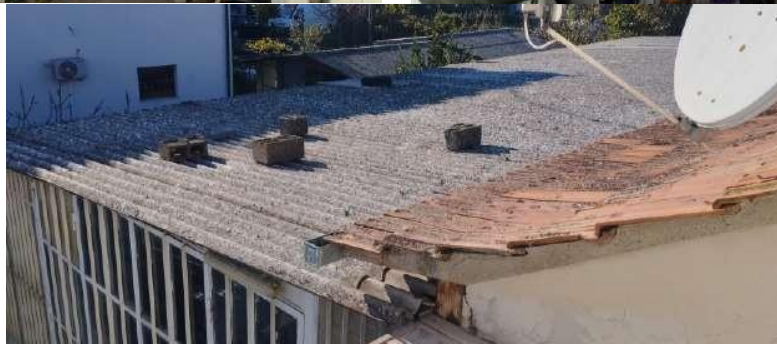
La carrozzeria è un locale giustapposto alla facciata est dell'edificio principale. La struttura portante è realizzata con pilastri in ferro e travetti in ferro; i tamponamenti sono realizzati con vetrate in ferro e vetro e la copertura è costituita da lastre di eternit; nella zona sottostante è presente una controsoffittatura. Il pavimento è in battuto di cemento. L'accesso avviene dalla porzione di resede posta sul retro dell'edificio; è anche presente una porta sul fronte nord che conduce ad una porzione di resede di ridotte dimensioni. All'interno dell'unico vano è presente un ingombrante e vetusto forno da carrozzeria che ha uno sfiato realizzato con elementi di eternit. Lo stato di manutenzione è pessimo, così come lo stato della copertura di eternit che presenta alcune lastre rotte e/o incrinate.

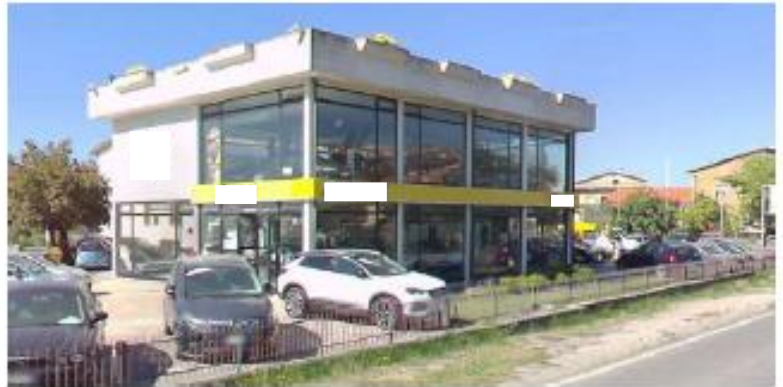
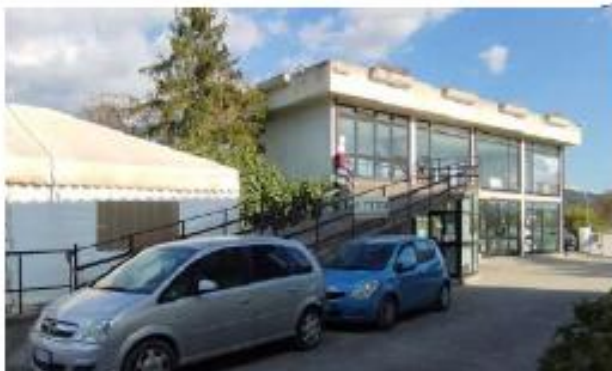
3.1.5. La mostra

L'edificio è stato realizzato alla fine degli anni 80 del secolo scorso ed è stato realizzato con una struttura in elevazione puntiforme, collegata da due solai fuori terra, con ampie tamponature in vetro ed alluminio; i due livelli fuori terra costituivano una "vetrina" per l'esposizione di auto lungo la strada regionale. Un paio di campate del primo piano ed una del piano terra sono tamponate in muratura.

Il piano primo è corredato da una rampa carrabile in cemento armato che parte dal resede e che consente di giungere con le auto fino al primo piano.

Il collegamento interno è garantito da una scala, ad unica rampa sovrapposta, che collega i due livelli ed il livello di copertura dove si trova un locale accessorio destinato a magazzino.

A livello del piano terra sono presenti alcuni locali destinati ad ufficio, verosimilmente utilizzati per l'amministrazione, ed un bagno; sono altresì presenti alcuni box, realizzati con pannelli di arredo, che venivano utilizzati quali zona per le vendite dei veicoli.

Lo stato di manutenzione è ordinario.

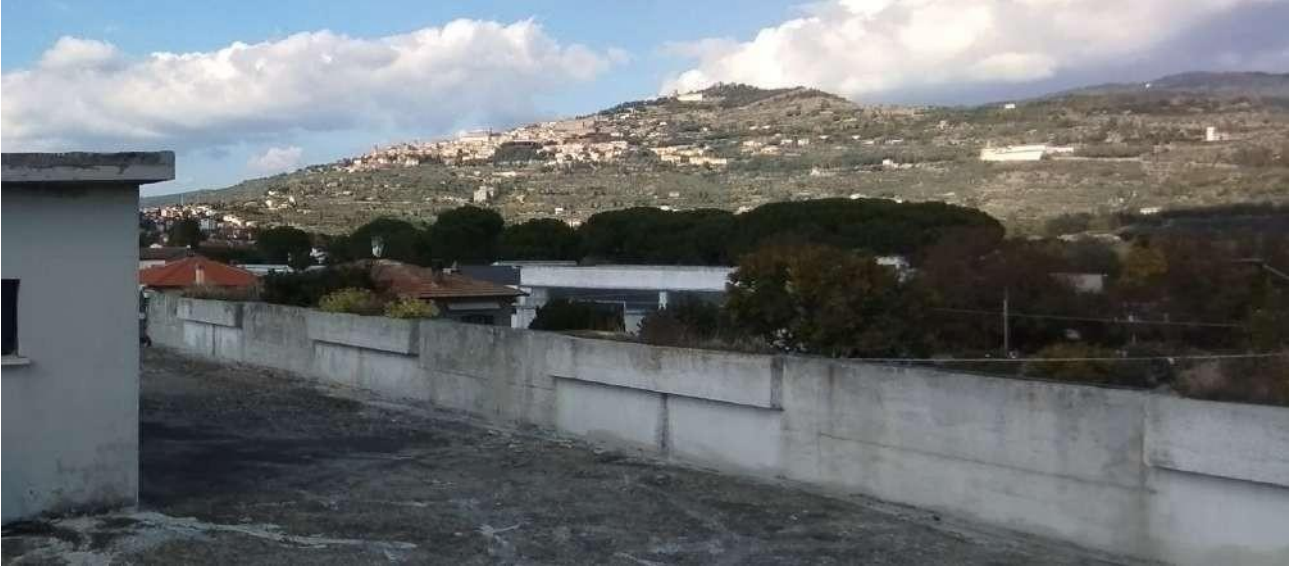
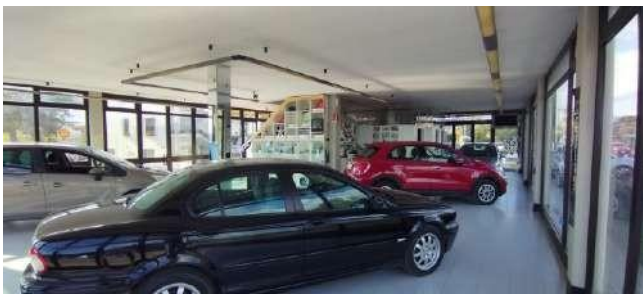
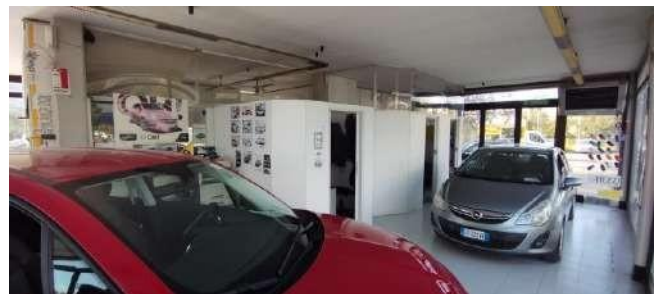
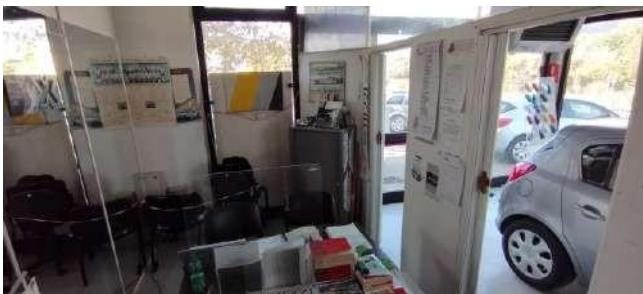
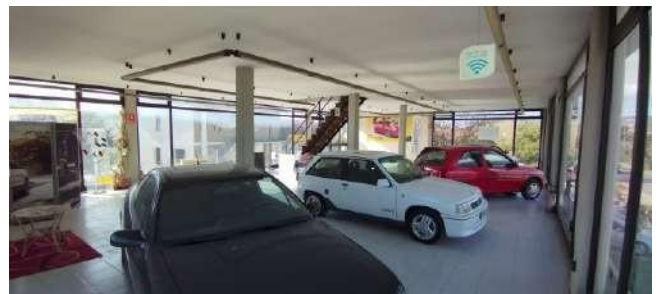
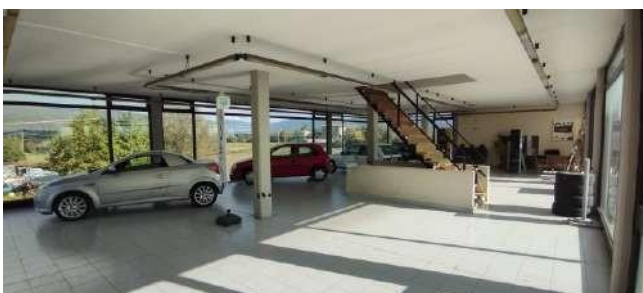
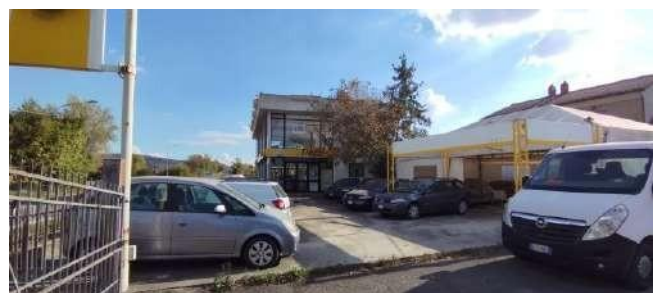
La copertura, non pavimentata ed apparentemente priva di impermeabilizzazione, è costituita da una terrazza a vasca con parapetto in cemento armato che consente un discreto affaccio sulla collina di Cortona.

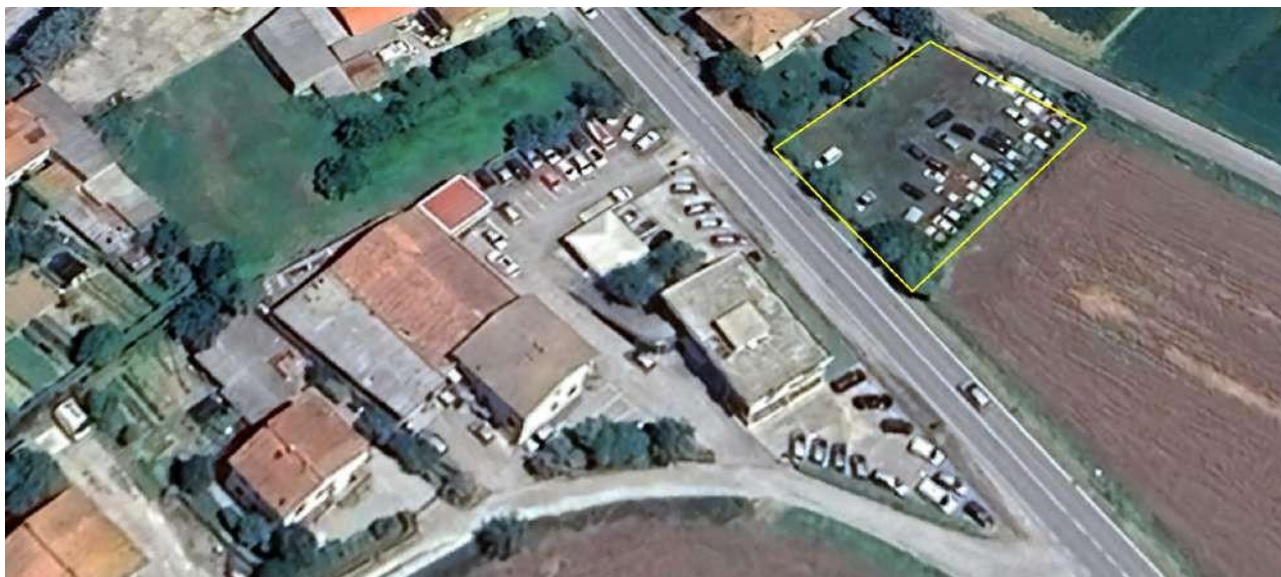
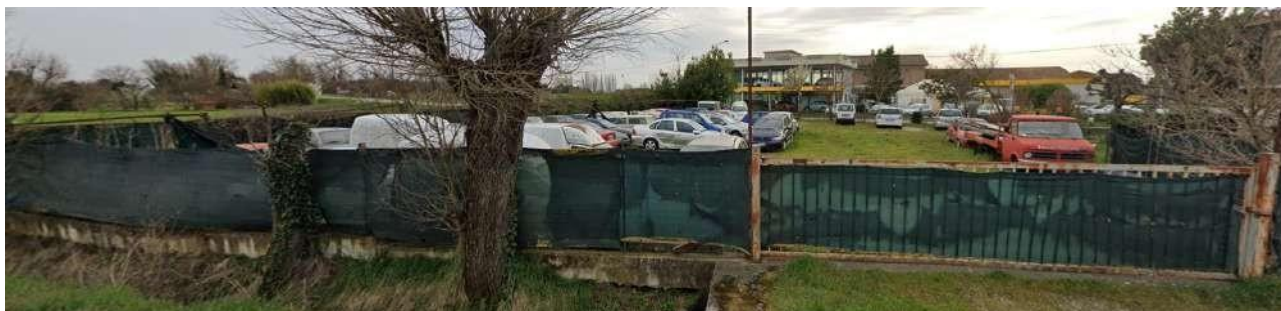
3.1.6. Il piazzale oltre la strada

L'area è un terreno incolto, con il fondo battuto, sulla quale la Ditta parcheggiava le auto di seconda mano o in conto vendita. Il terreno è completamente recintato con rete a maglia sciolta ed ha un accesso pedonale dalla strada regionale, frontistante il resede della Ditta, ed un accesso carrabile dalla strada comunale che corre sul fronte opposto.

Il piazzale costituiva un'importante pertinenza della Ditta.

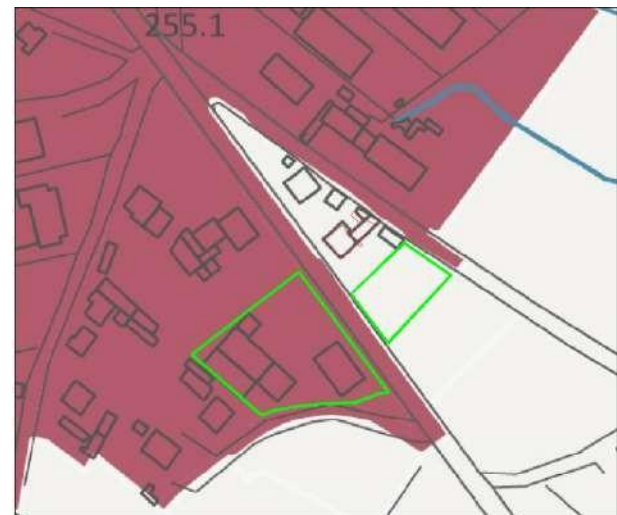
Nell'immagine a fianco viene riportato l'estratto del Piano Strutturale che individua il perimetro del territorio urbanizzato di cui all'art. 4 della LR 65/2014.

L'esclusione da tale perimetro del terreno oltre la strada prelude ad una destinazione “non edificabile” del futuro Piano Operativo.

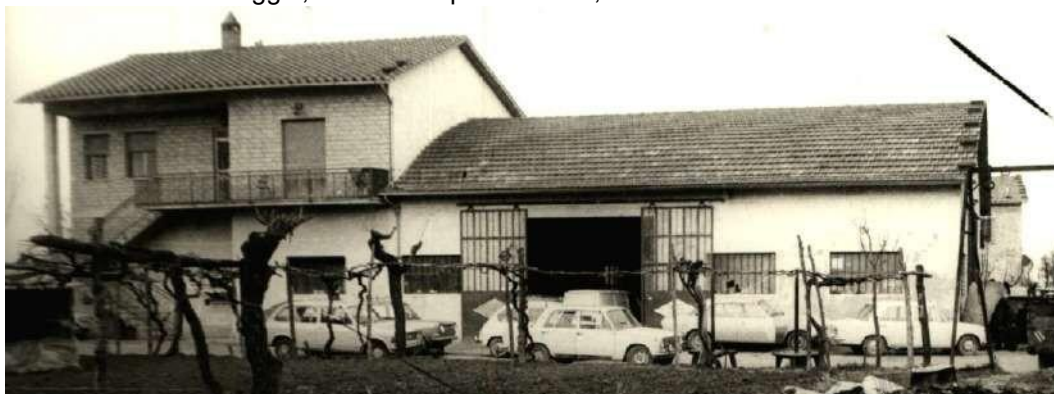
3.2.3.2. 1979 555 – Corpo centrale – Variante

Dalla relazione si evince che la variante non comporta nessun aumento di volume ancorchè nell'elaborato grafico sia indicato a tratteggio, ed a livello planimetrico, un "forno verniciatura".

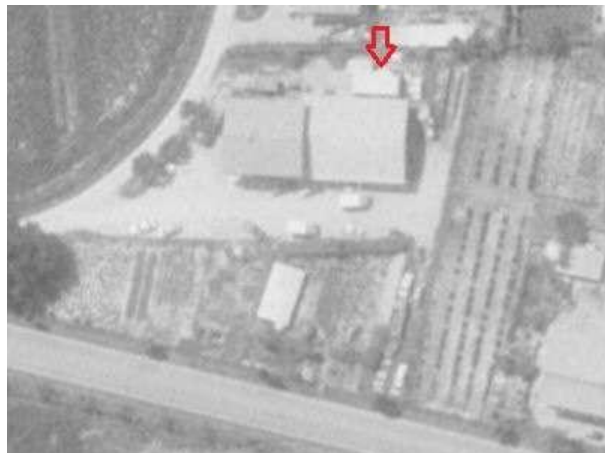
E' di palmare evidenza che non è presente nessuna tettoia, che ingloba il forno e che costituisce la carrozzeria.

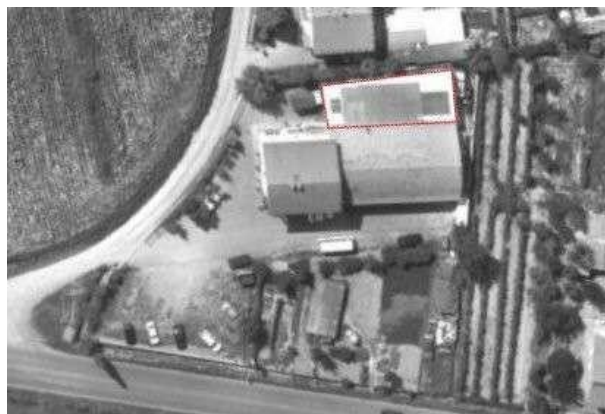
L'immagine a fianco è un estratto della foto aerea dell'archivio della Regione Toscana scattata il 20.09.1986.

La polilinea di colore rosso evidenzia che la struttura della carrozzeria è stata realizzata nell'attuale consistenza planimetrica, ed ingloba il forno visibile nella precedente immagine.

Dalle verifiche in ordine allo stato legittimo emerge che potrebbe considerarsi autorizzata soltanto l'installazione per il forno di verniciatura ma non la realizzazione del locale carrozzeria; peraltro il forno è da qualificare come volume tecnico stante che, nella relazione dei titoli relativi all'impianto dell'edificio, veniva descritto che la sua realizzazione non comportava aumento di volume.

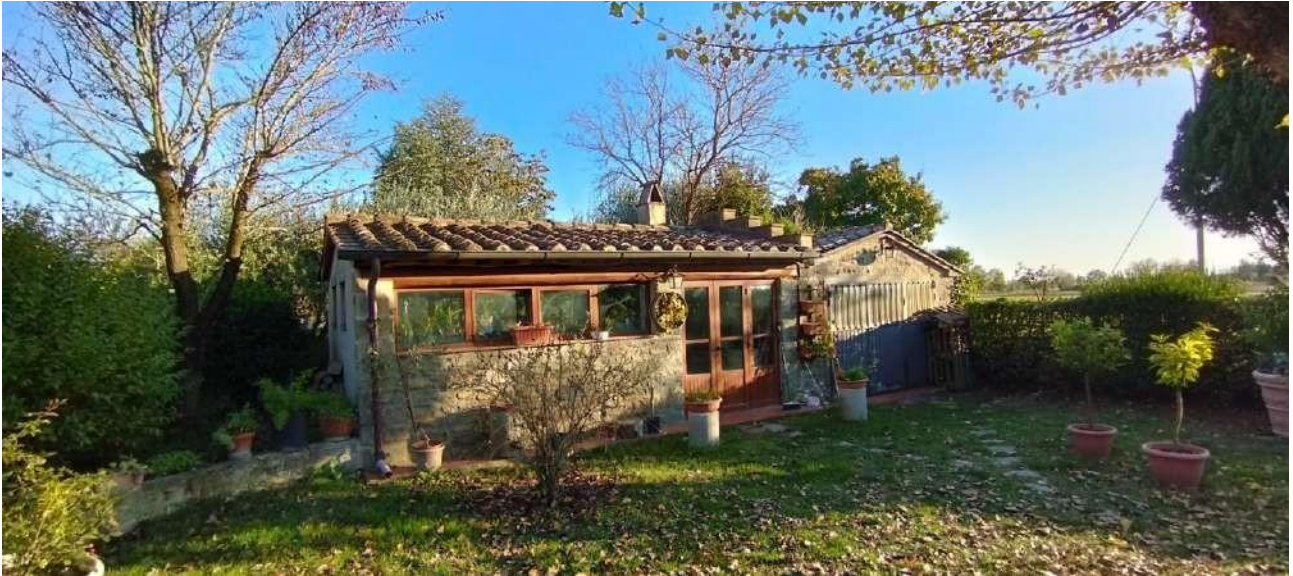
La rimessa è posta di fronte al fabbricato di abitazione, ed è realizzata in muratura portante e solaio di copertura con travi e travetti in legno che sorreggono pianelle in cotto.

E' costituita da due locali separati entrambi destinati ad accessori, quali cantina e rimesse attrezzi.

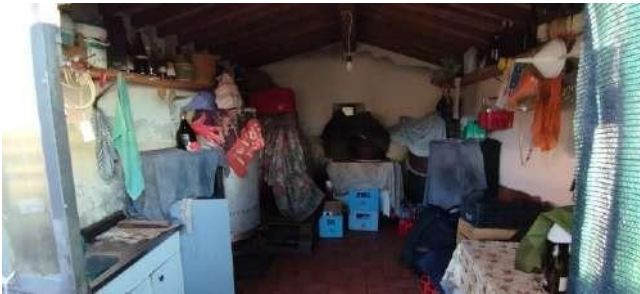
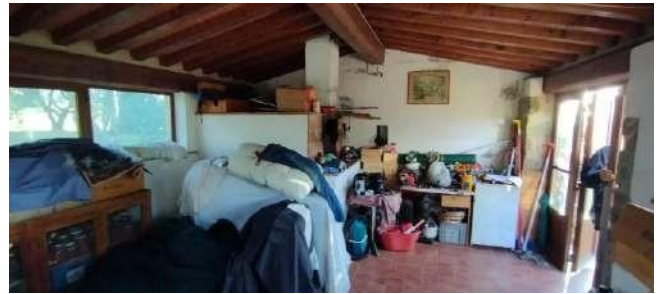
L'accesso avviene direttamente dal resede ed il lato minore della costruzione confina con la strada comunale.

La costruzione è integrata nel resede con sistemazioni e finiture appropriate.

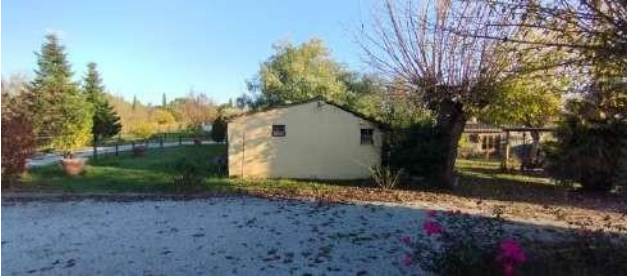
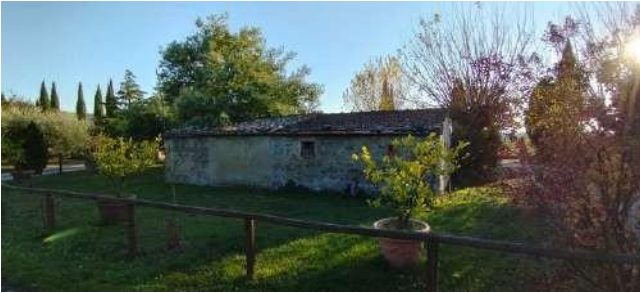
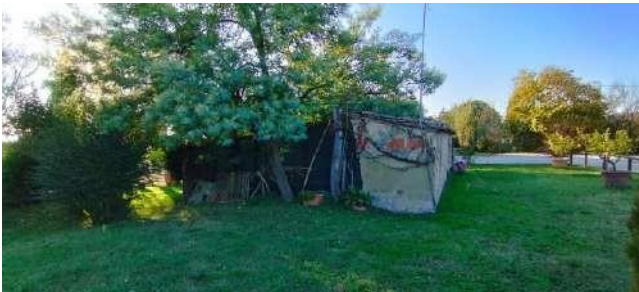
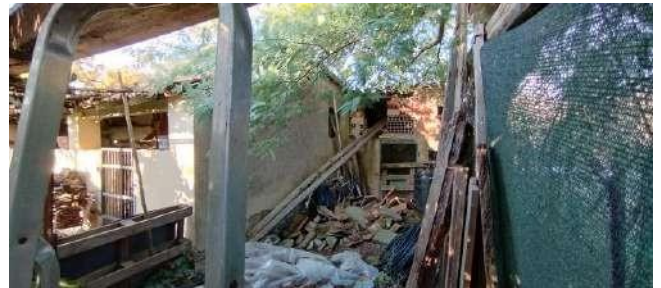
4.1.2.3. La ex porcilaia

L'edificio della ex-porcilaia è posto a margine dell'originario recede dell'edificio ed era destinato alla stabulazione dei suini. La costruzione è ad un solo livello, eseguita con una struttura in muratura di ridotto spessore ed è coperta con una struttura a capanna. Nel corso del tempo è stata ricondotta a rimessa. Allo stato attuale è in precarie condizioni statiche, al punto che una porzione è crollata, ed è inutilizzabile.

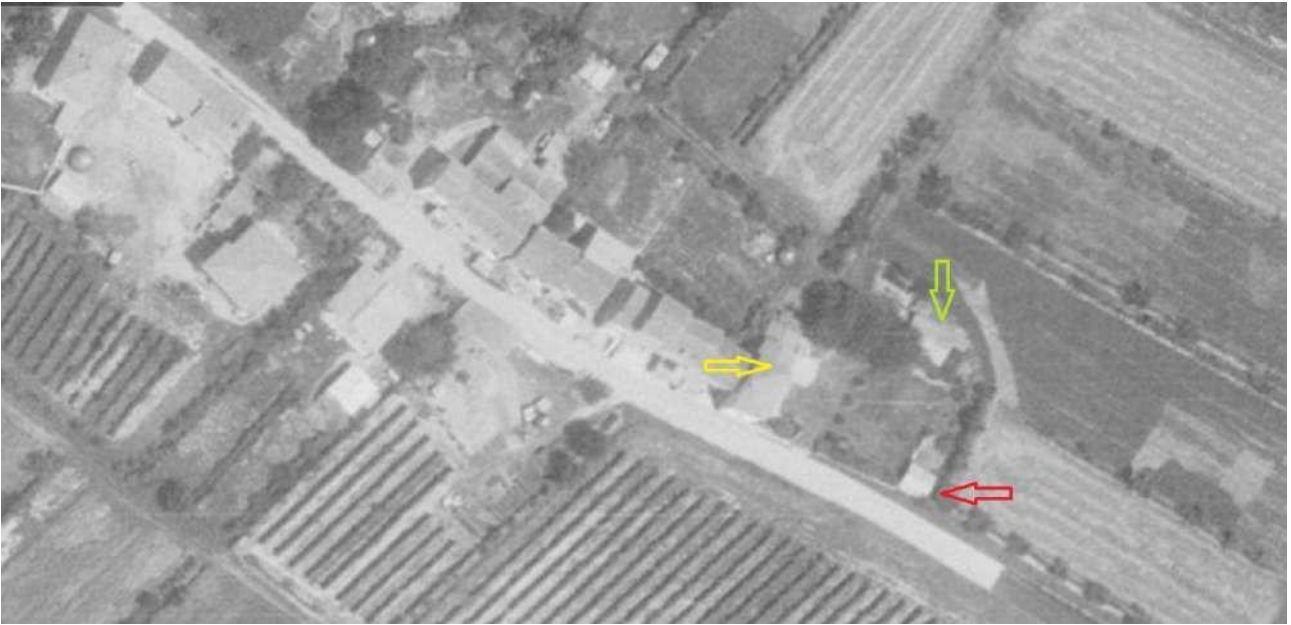
Le frecce di diverso colore indicano:

- gialla – l'edificio di abitazione
- verde – un oggetto compatibile con la porcilaia
- rosso – la porzione della rimessa posta lungo la strada.

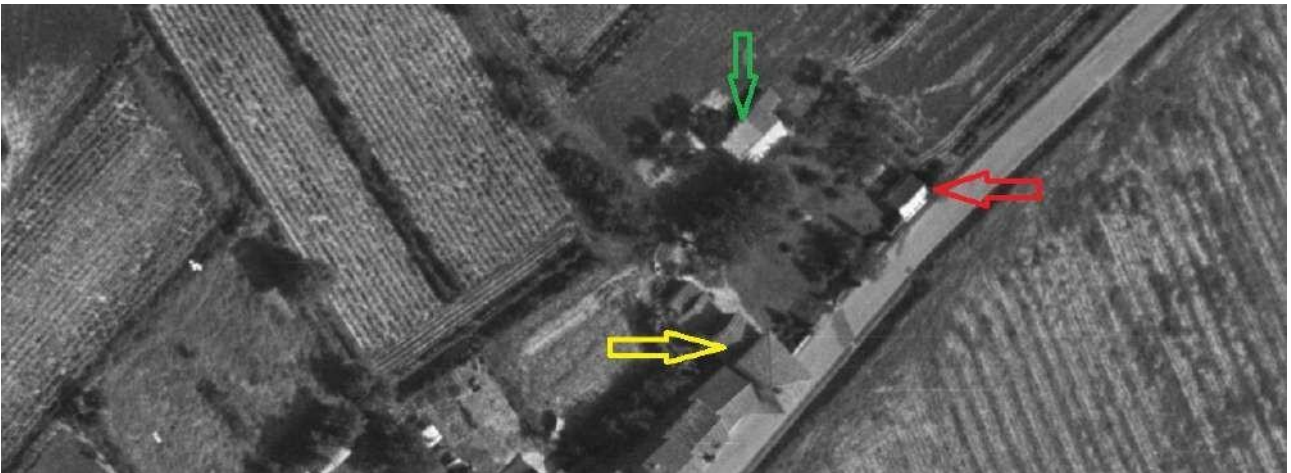
La seconda immagine risale al 20.09.1986. L'immagine è consultabile all'indirizzo

L'immagine è nitida e permette di apprezzare gli elementi evidenziati con le frecce di colore diverso e cioè:

- gialla – l'edificio principale nella consistenza precedente l'attestazione di conformità del 2002;
- verde – un oggetto compatibile con la porcilaia, parzialmente coperto dalle piante;
- rossa – la rimessa.
