TRIBUNALE DI CALTANISSETTA

Ufficio Esecuzioni Immobiliari

Procedura R.G.46/2023 [REDACTED]

Premessa

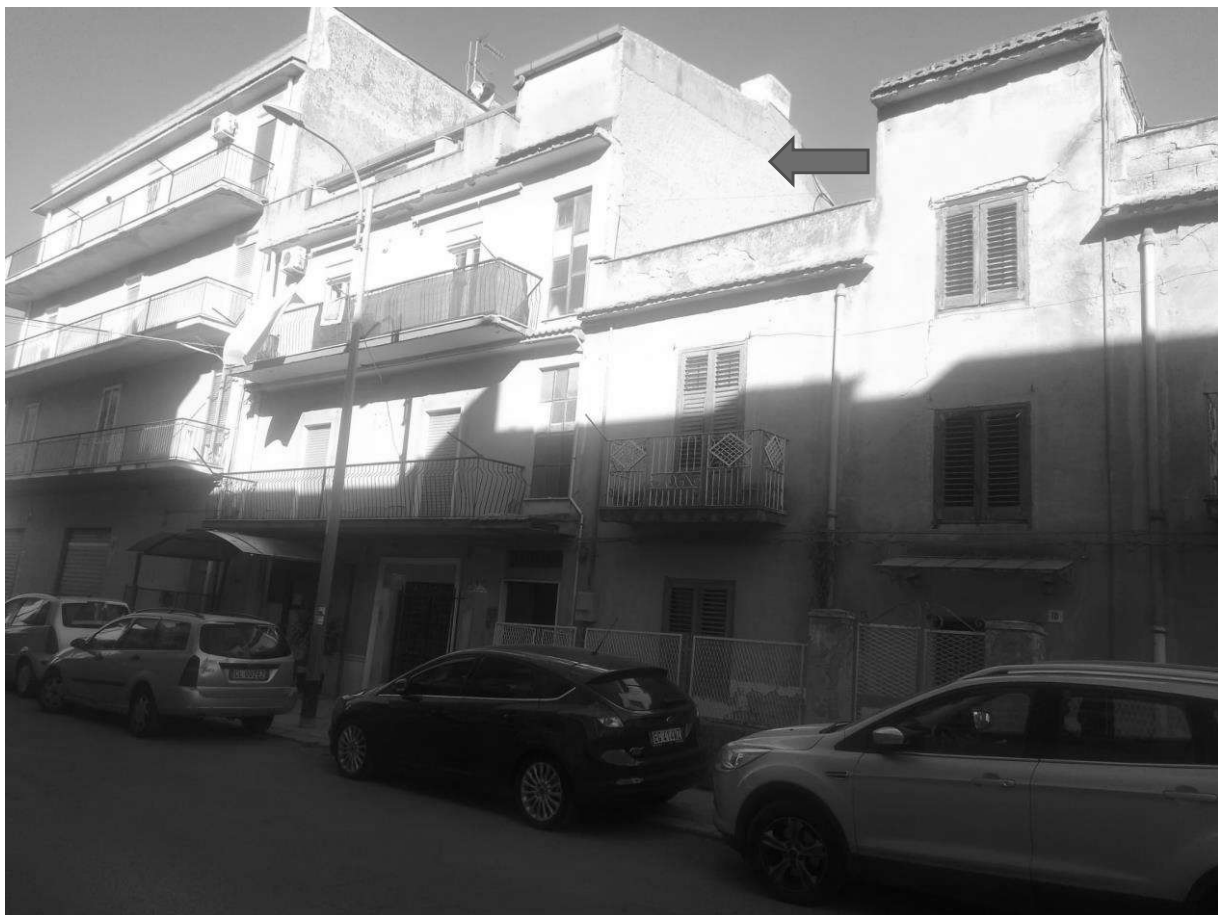
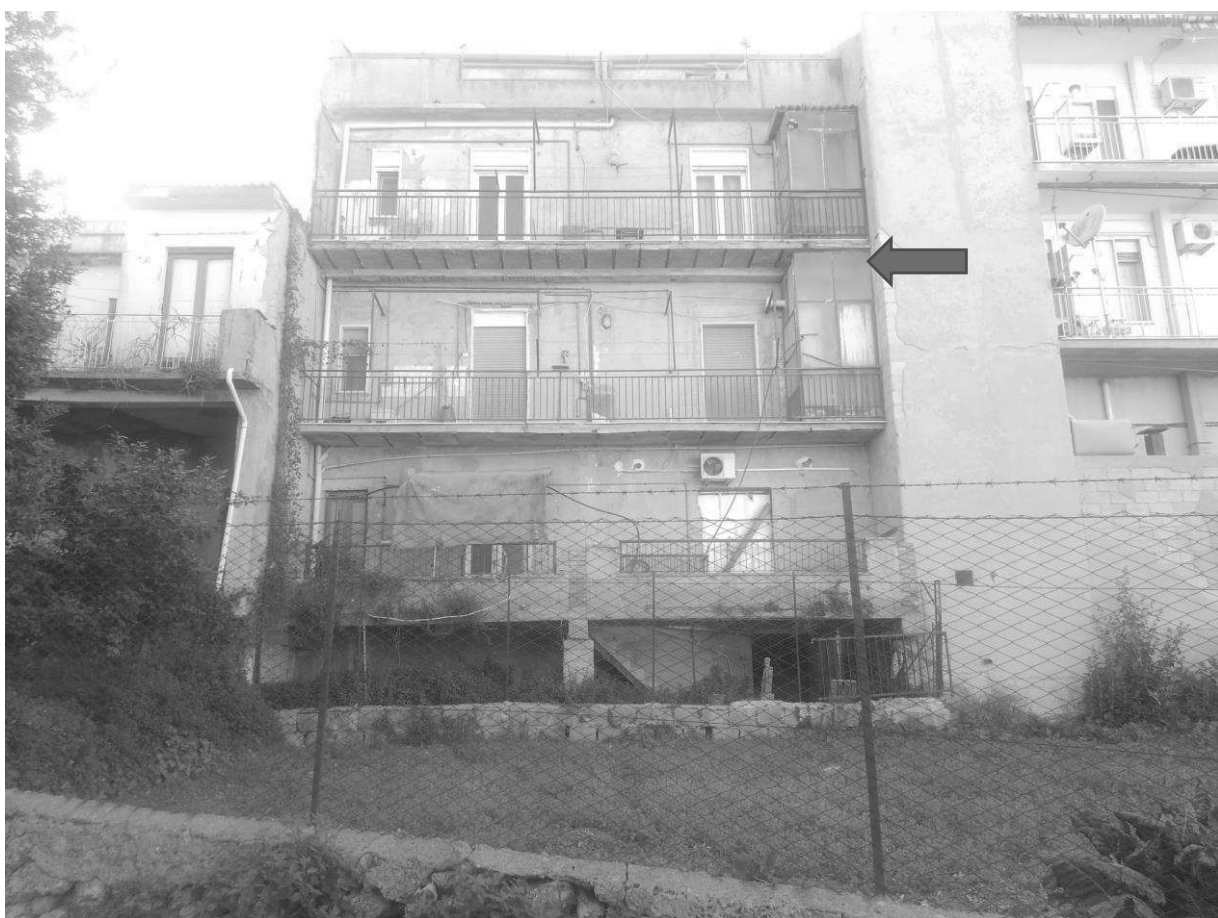
Il fabbricato, cui è parte l'appartamento in esame, ha i paramenti delle facciate in precarie condizioni con distacchi dell'intonaco, così anche l'intonaco interno del vano scala condominiale presenta lesioni ma che non interessano le parti strutturali (ved. Foto).

Figura 3 – Fotografie del prospetto principale e posteriore del fabbricato

Valori di riduzione del valore di mercato	Valore della riduzione €.
Lavori di ripristino degli intonaci esterni dei balconi e di alcune parti delle facciate e successivo strato di finitura	4.300
Oneri e costi per regolarizzazione edilizia urbanistica pratica SCA (abitabilità)	800
Certificazione energetica	400
Valore complessivo della riduzione del valore di stima	5.500

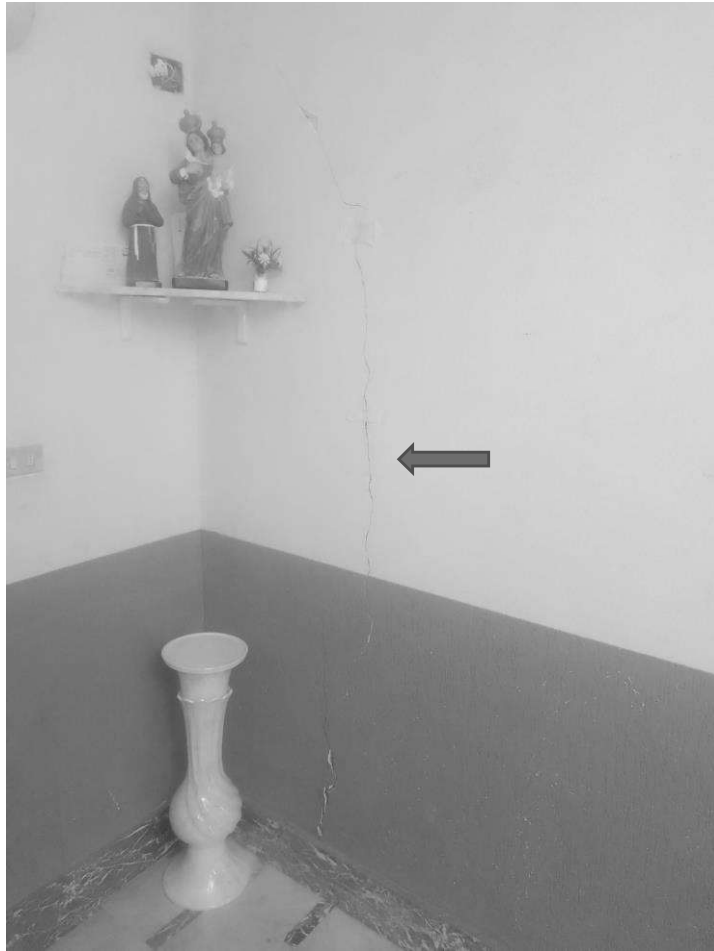
Crepatura sull'intonaco del vano scala
