**TRIBUNALE DI AGRIGENTO**

**Esecuzione: n.2/2023 R.G.E.**

**RAPPORTO DI STIMA**

*Lotto Unico*

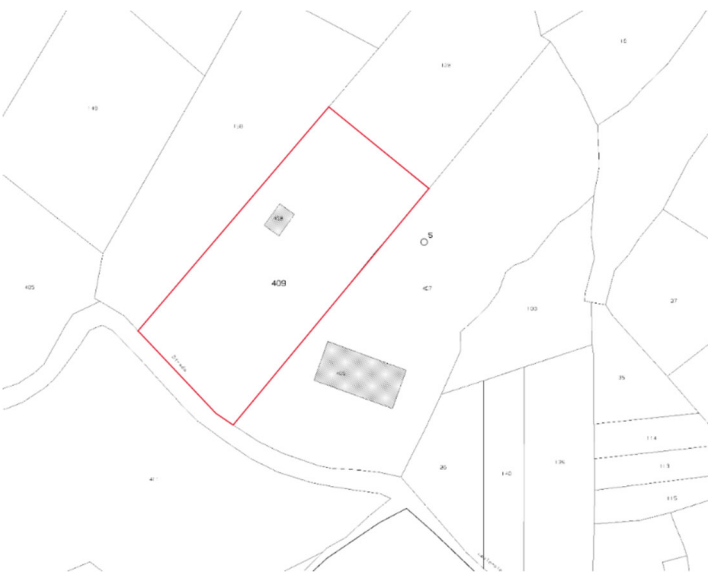
Figura 1-Stralcio della mappa catastale

Il lotto, come prima costituito, nel foglio catastale n.189 del Catasto Terreni del comune di Agrigento confina (*si veda  
la Figura 1 o più chiaramente l'Allegato 2.1*) con viabilità pubblica (strada provinciale SP64), con la particella catastale

n.158, con la particella n.128 e con la particella n.407 (I riferimenti GPS del fabbricato sono: 37.20206145,13.72278195).

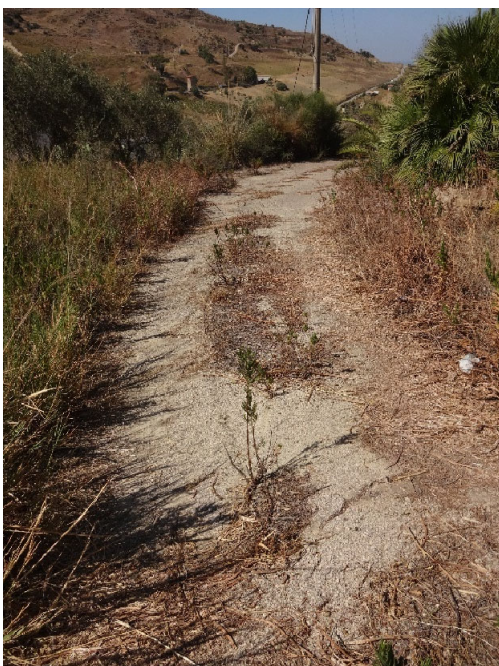
Foto 14-Viabilità interna al terreno (dissestata)

- al suo interno è presente una stradella che dal cancello di accesso precedente giunge al fabbricato (appartenente al lotto). La stradella in ragione della notevole pendenza del terreno è molto tortuosa ed inoltre è in stato di abbandono (in parte è dissestata e in parte è infestata da vegetazione di tipo spontaneo) (Foto n.1, Foto 14 e Foto 15);

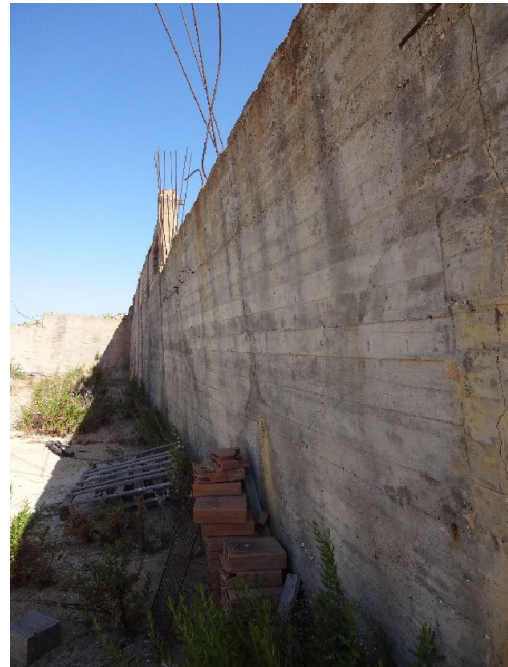
Foto 23Muro di contenimento in cemento armato posto in prossimità del fabbricato (notevolmente deformato dalla spinta del retrostante terrapieno)

Per una migliore comprensione si demanda: alla planimetria dell'immobile (*Figura 3 o all'Allegato 3.1*), alla tabella riepilogativa (*Paragrafo successivo 3.3.1*), alla *Foto 22* che raffigura gli spazi esterni adiacenti il prospetto principale del fabbricato e alla *Foto 23* che raffigura il citato muro di contenimento (in precarie condizioni di stabilità in quanto notevolmente deformato dalla spinta delle terre).

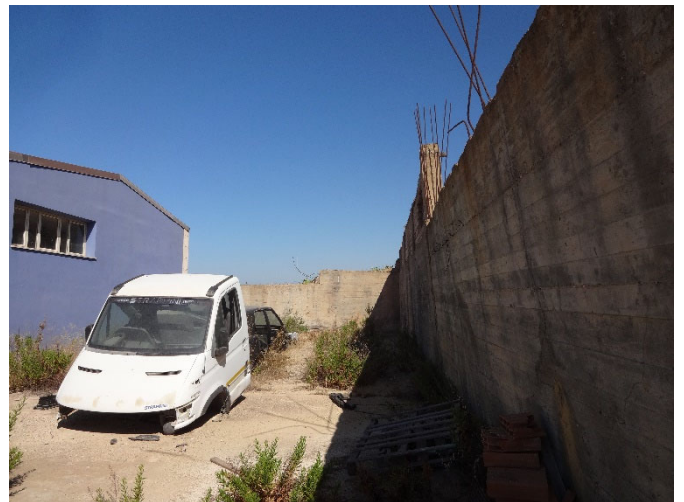
Foto 26-Muro in cemento armato a breve distanza dal fabbricato (notevolmente deformato dalla spinta del retrostante terrapieno)

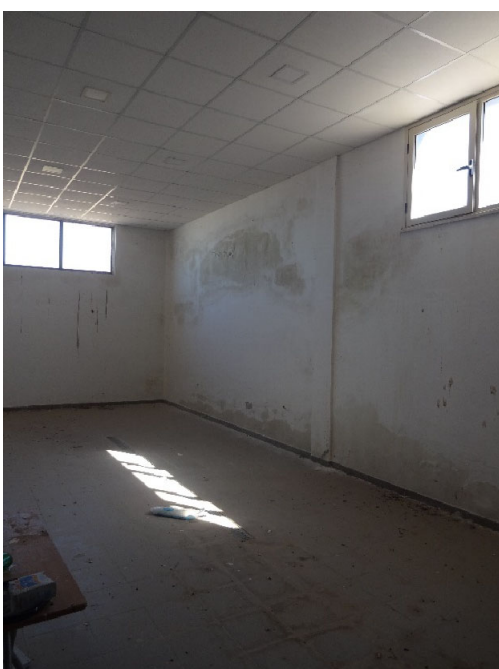
Foto 39-Particolare degli Interni (si noti la presenza di umidità)

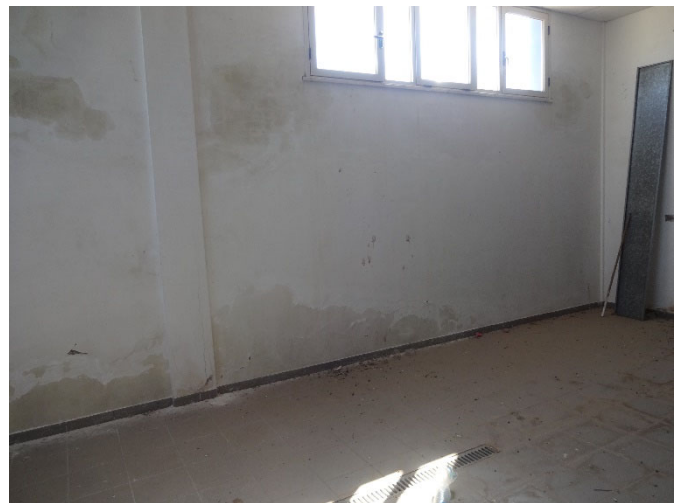
Foto 38-Particolare degli Interni (si noti la presenza di umidità)

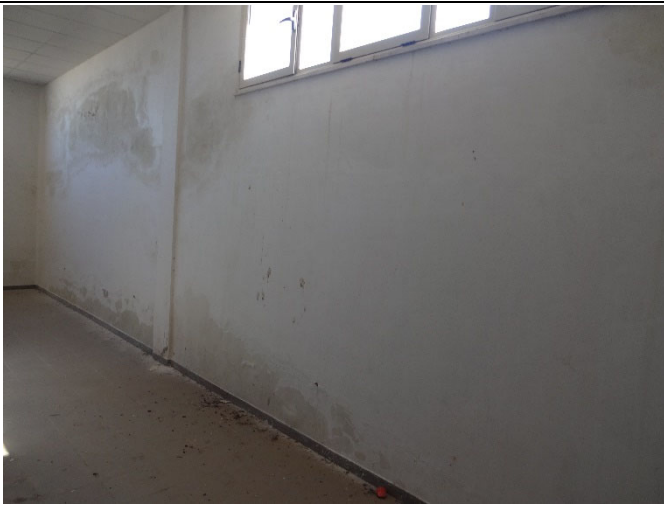
Foto 41-Particolare degli Interni (si noti la presenza di umidità)

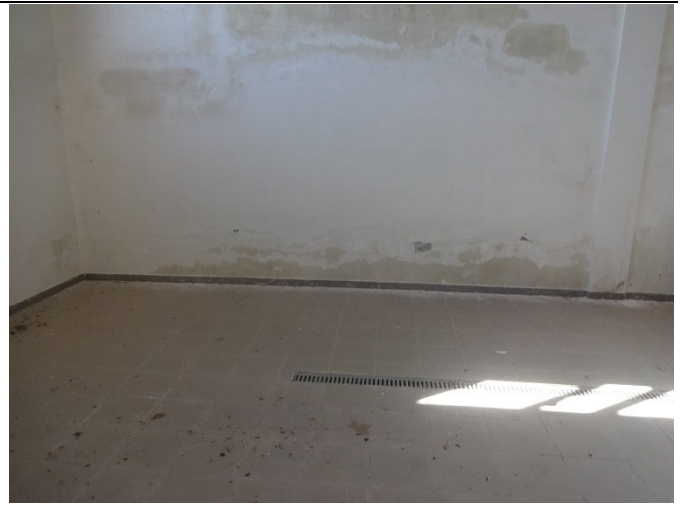
Foto 40-Particolare degli Interni (si noti la presenza di umidità)

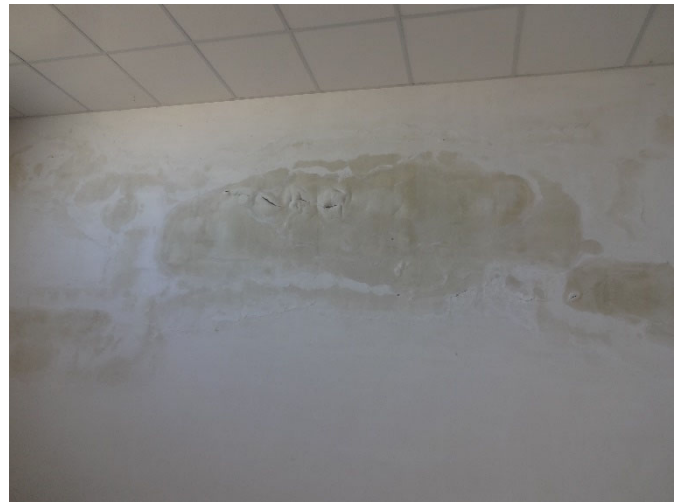
Foto 42-Particolare degli Interni (si noti la presenza di umidità)
