TRIBUNALE DI VICENZA
SEZIONE ESECUZIONI IMMOBILIARI
PROCEDURA N. 101/2024 RGE
ELABORATO PERITALE

Lotto Unico

Identificazione beni: Beni in Schio (VI), Via Riva di Magrè 15
Dati Catastali: Catasto Fabbricati Comune di Schio (Vi), sez. Magrè
- Foglio 2, mapp. 507, sub. 6, cat. A/2, vani 10, via Riva Magrè n 13,
piano S1-T per il diritto di piena proprietà (quota proprietà 1 / 1)
- Foglio 2 mapp. 507, sub. 2, B.C.N.C. ai sub. 6 e 7, via Rive Magrè
13, Piano T(quota condominiale su Ente Comune)

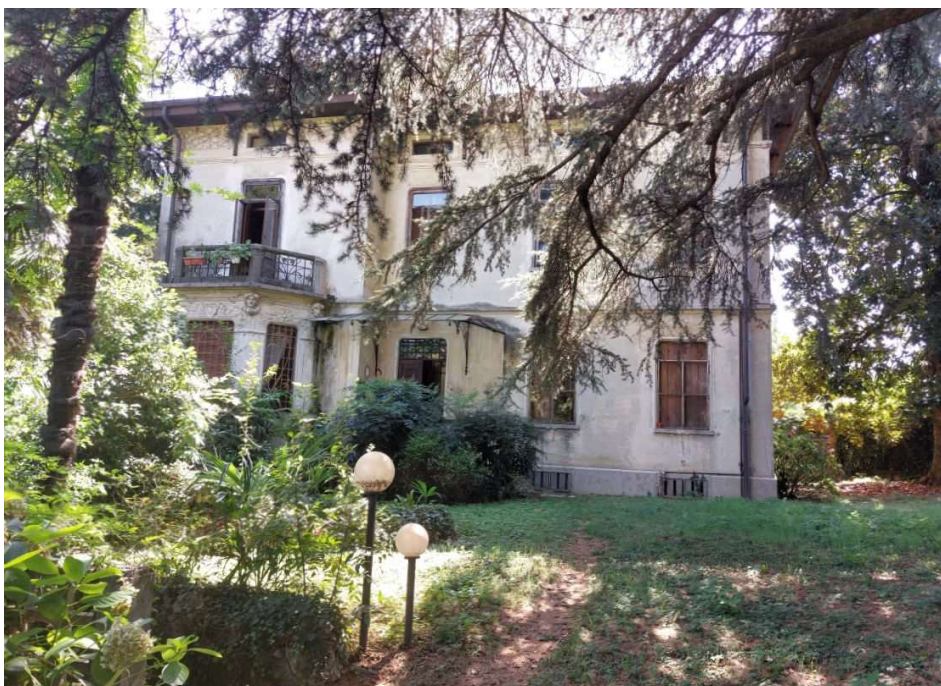
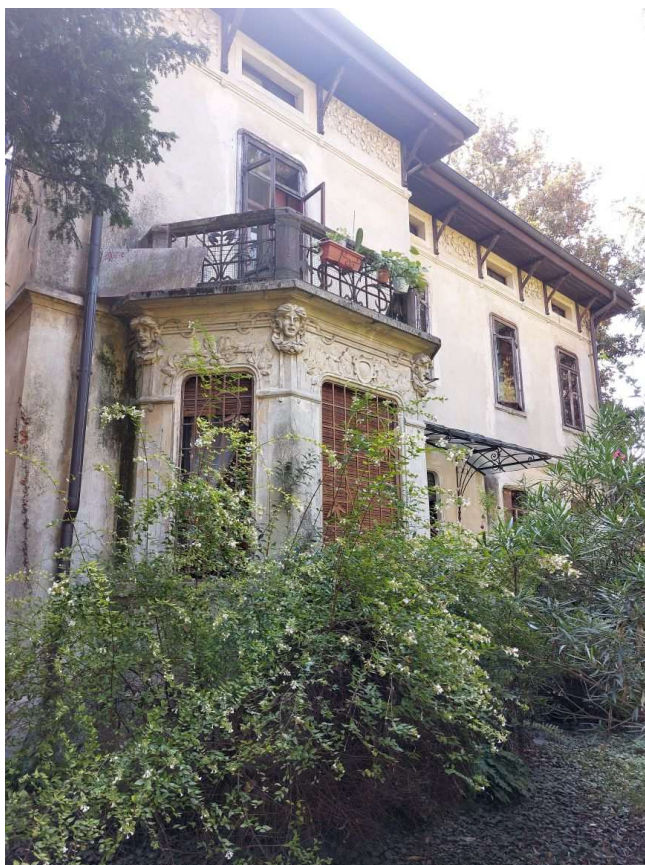
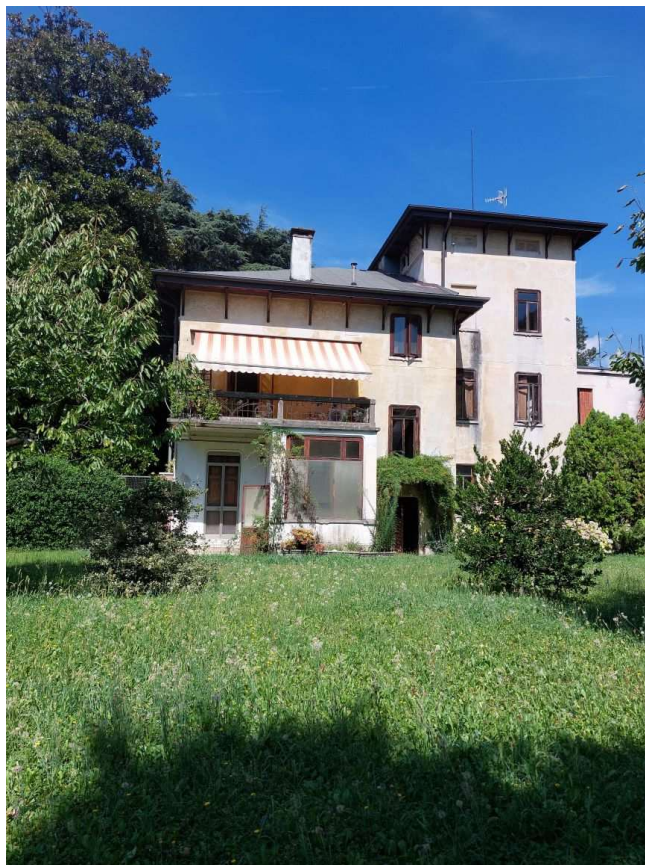
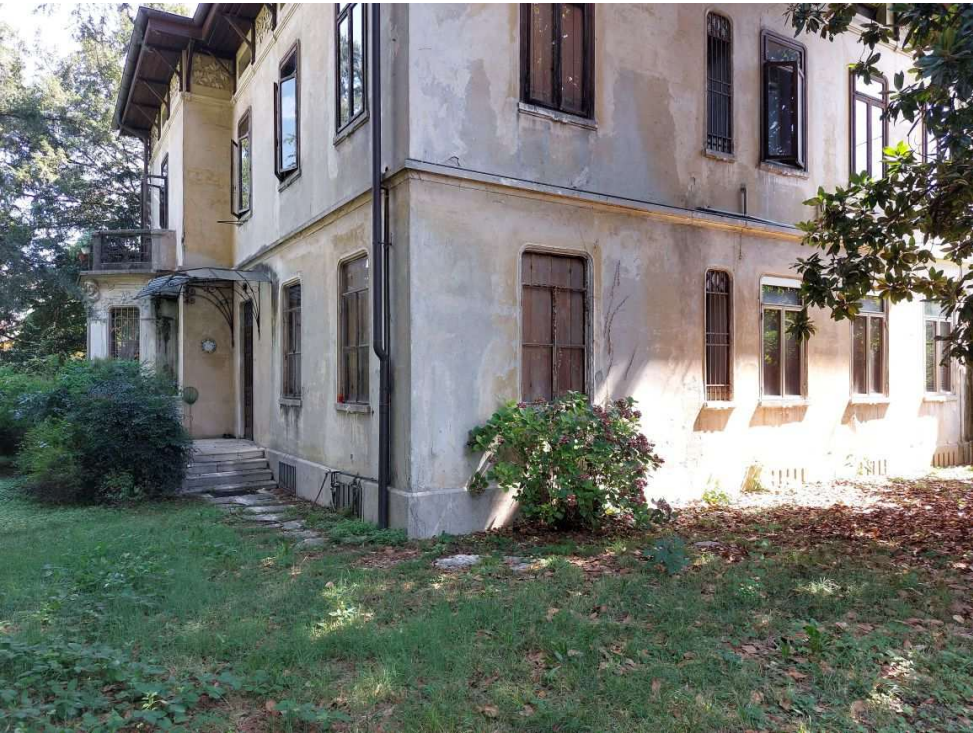
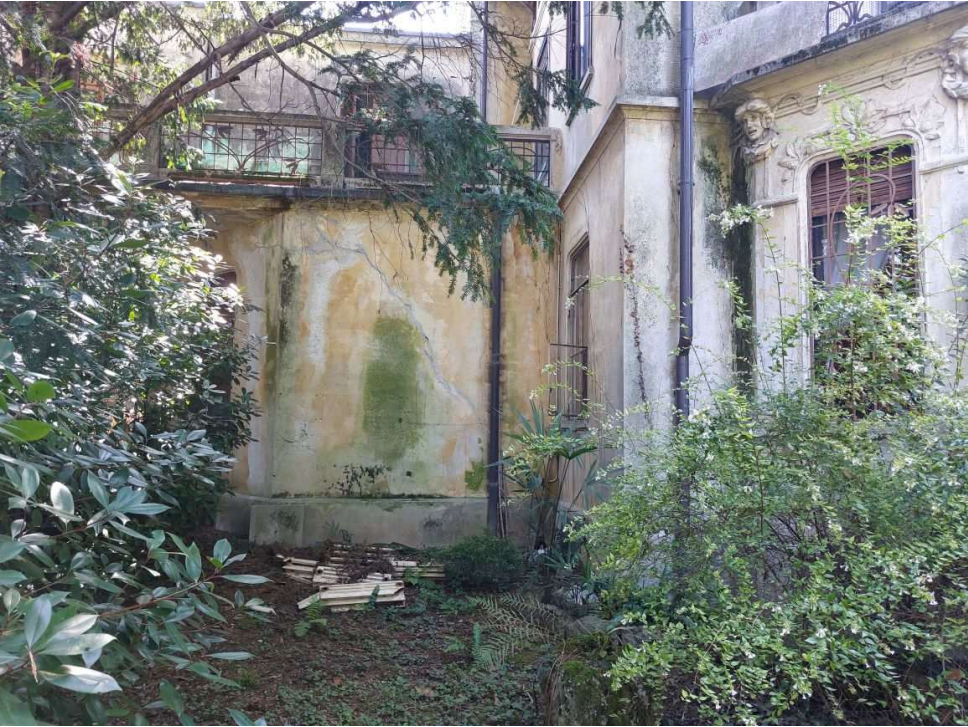
Foto Esterne dell'immobile

Il fabbricato appare in stato manutentivo appena sufficiente, con presenze di chiazze di umidità, qualche crepo strutturale e tinteggiatura non perfettamente omogenea. Occorre però notare, come l'edificio fosse originariamente realizzato con finiture di alto livello, con presenza di cornici decorate e di mascheroni e decori in stile floreale, presenti specialmente in corrispondenza del Bow-window posto a fianco dell'ingresso, e nella zona posta sotto la copertura del fabbricato.

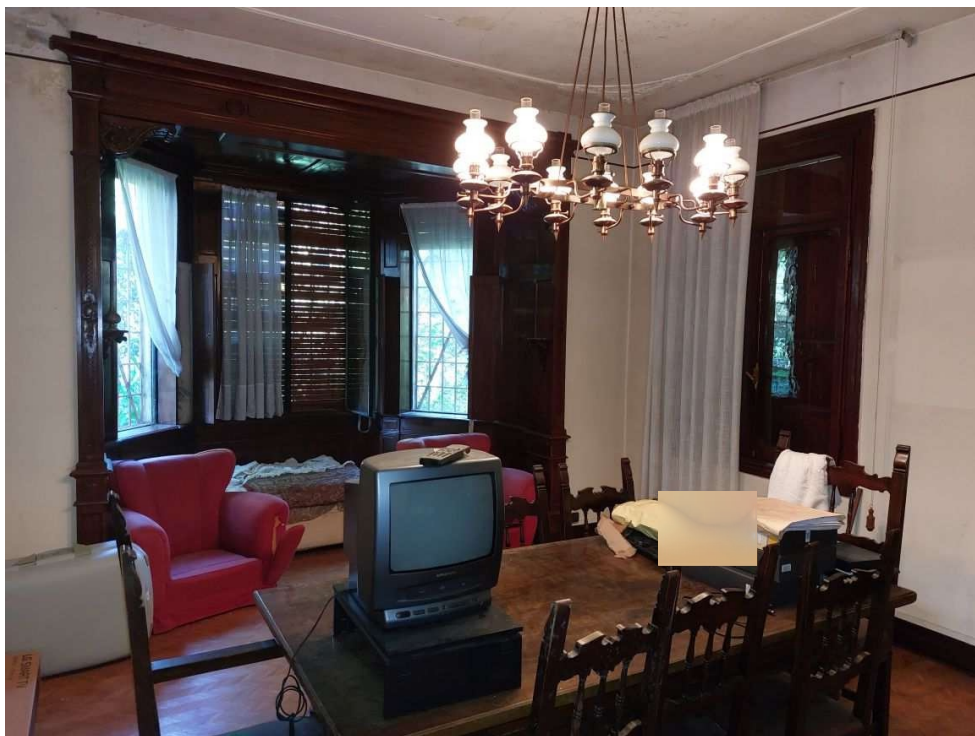
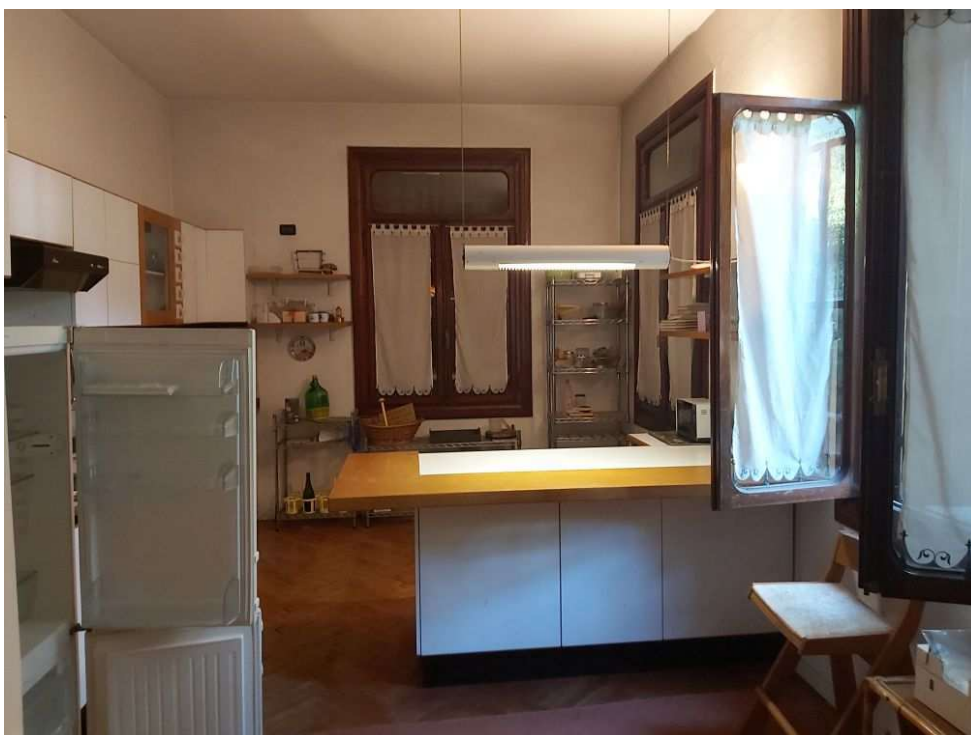
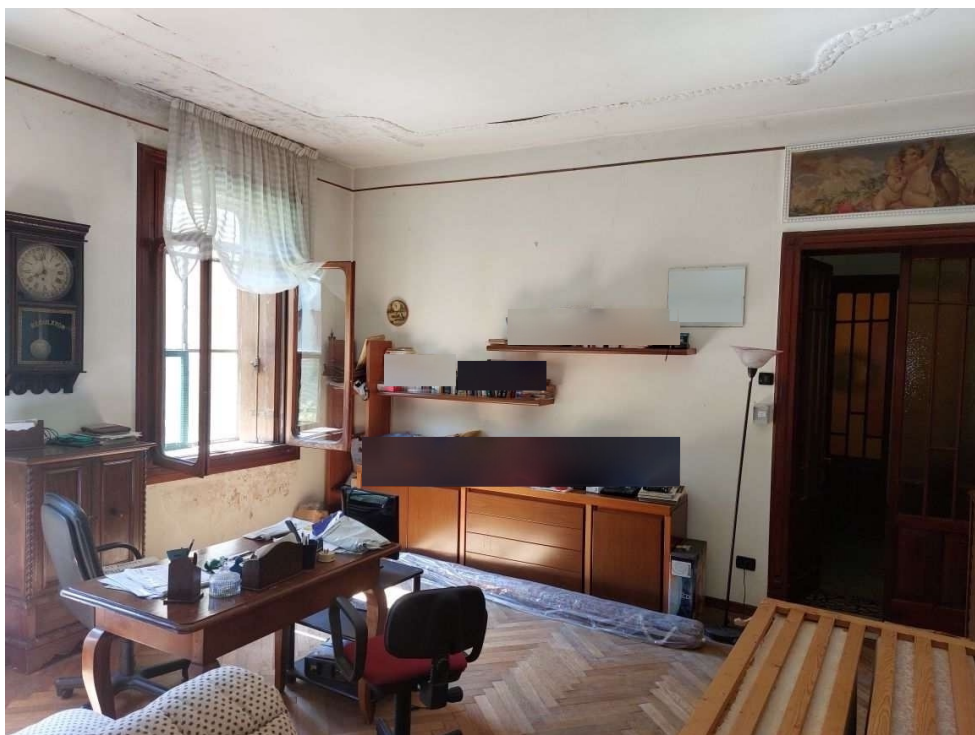
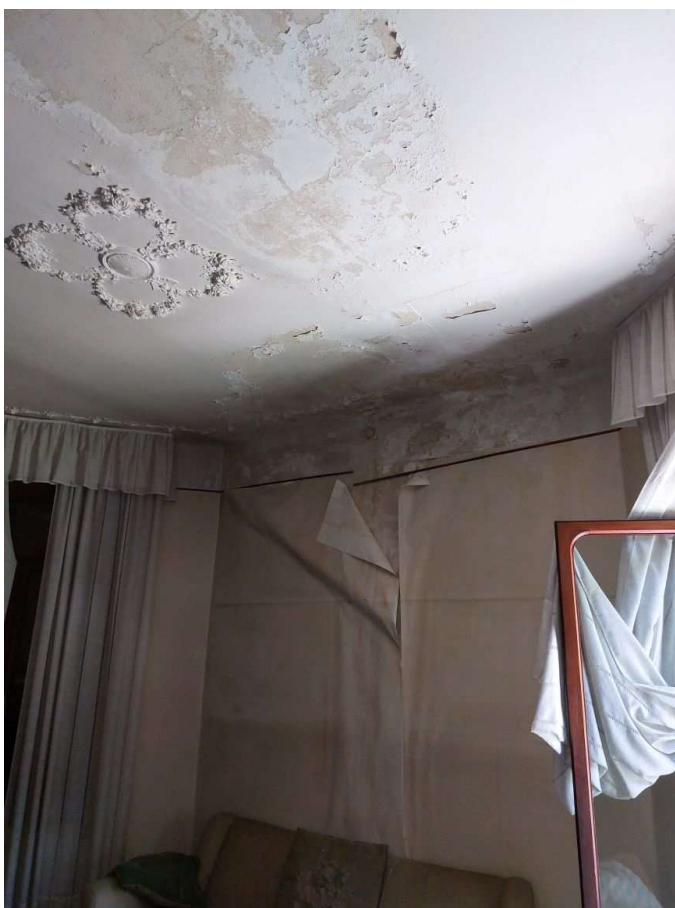
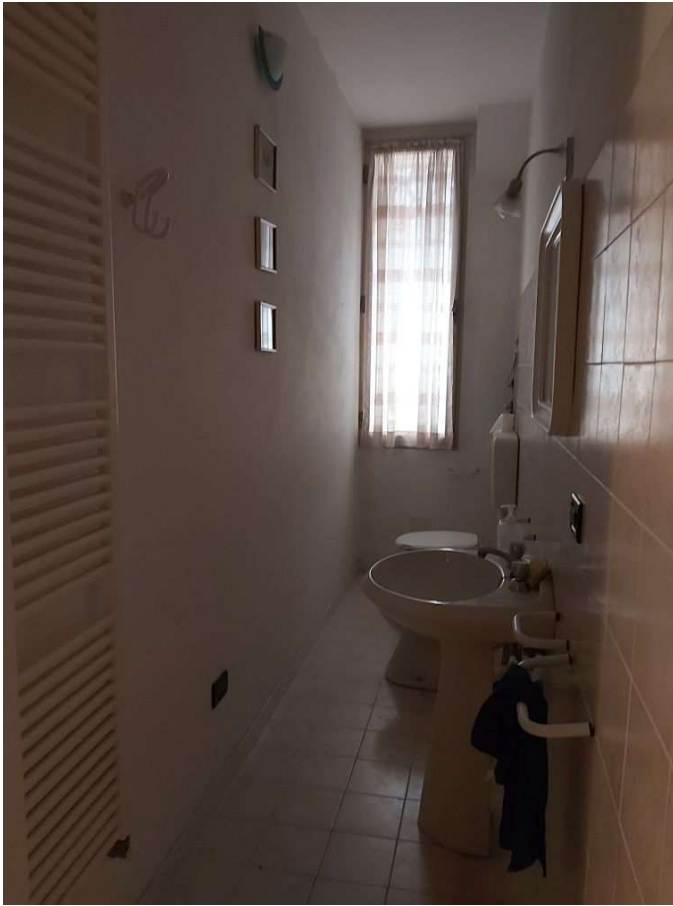
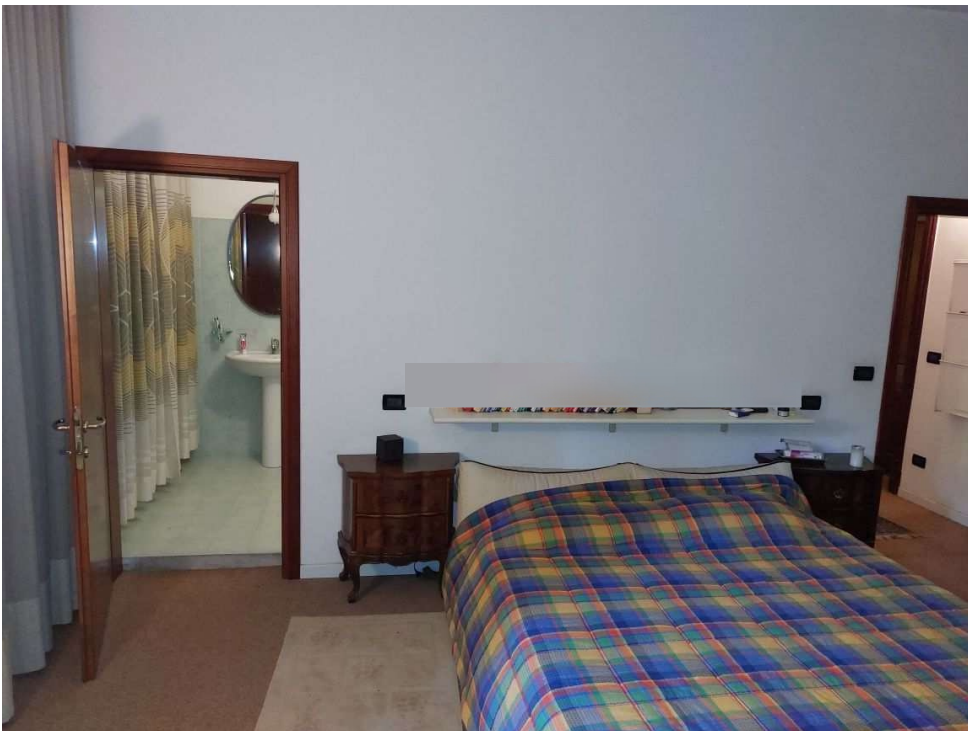
Foto interne – Piano rialzato

Lo stato manutentivo dell'immobile, nella sua porzione residenziale, presenta alcune evidenti problematiche legate alla presenza di umidità e di muffe, in particolare nel soffitto del locale ingresso, nelle porzioni delle pareti sotto le finestre esterne e nel locale definito "salotto", ove i distacchi dell'intonaco a soffitto e della carta da parati sulle pareti perimetrali, appaiono evidenti.

Sono presenti anche alcune crepe a parete, rilevabili internamente, ma anche esternamente, particolarmente evidenti nella zona definita "salotto", sul lato interno, dove si evidenzia anche un intervento di stuccatura di un crepo diagonale, discretamente pronunciato.

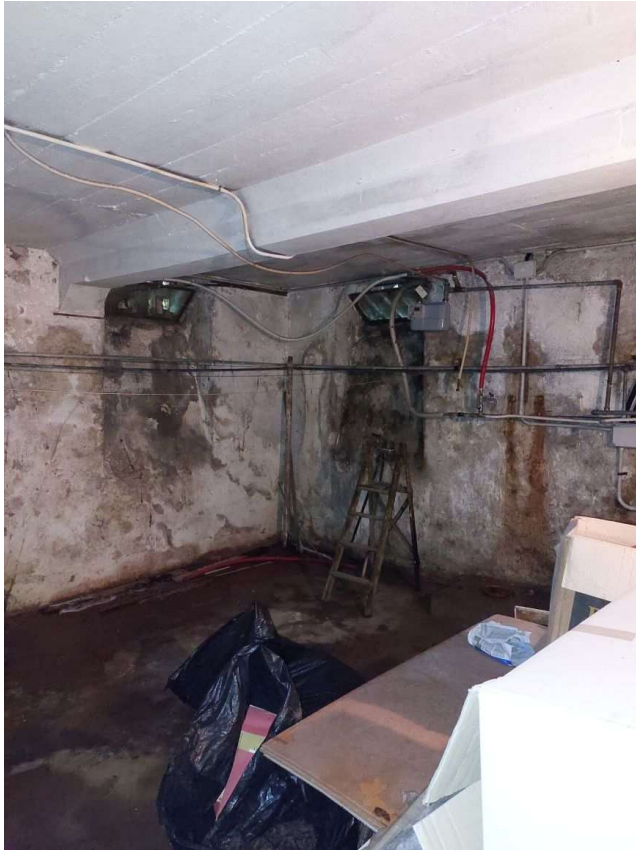
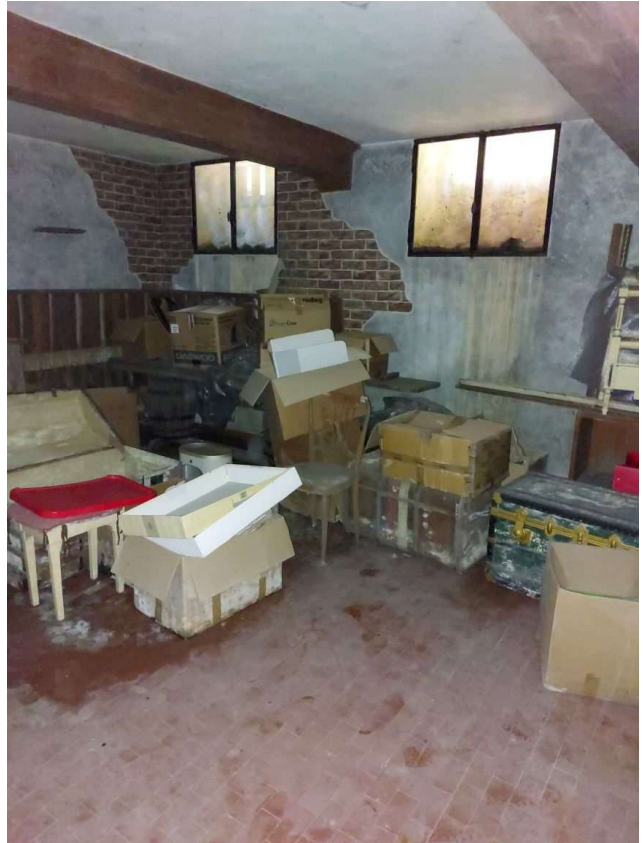
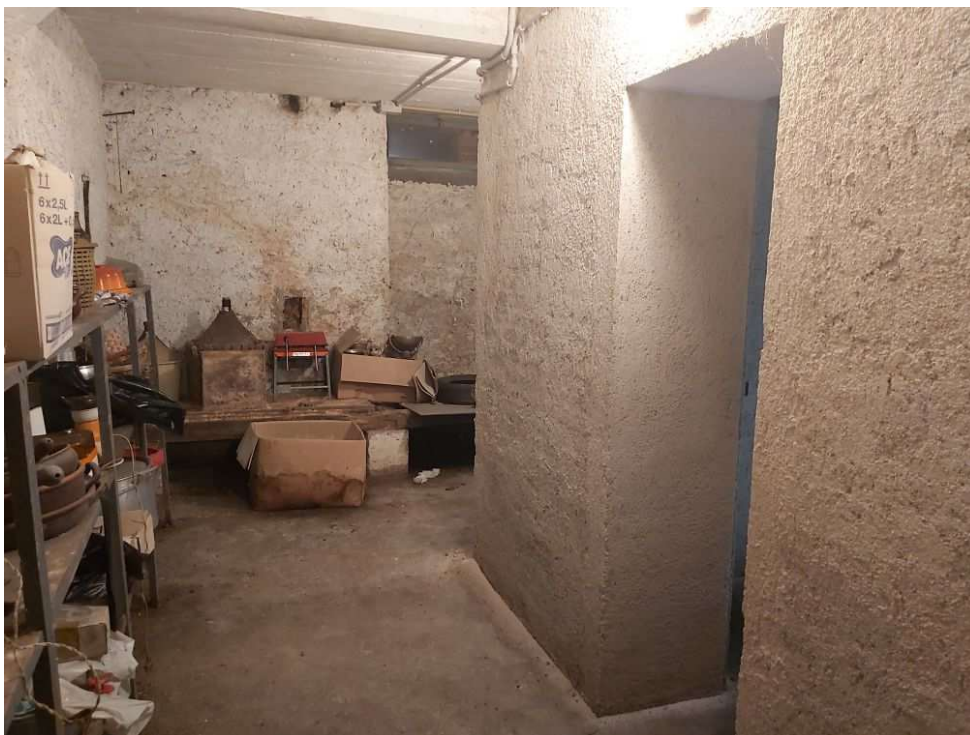
Foto interne – piano interrato – cantine

Il livello delle finiture interne, nei locali ad uso cantina interrati, appare molto modesto, con pareti in parte tinteggiate, in parte solamente intonacate, e con evidenti problematiche di distacchi e ammaloramento nell'intonaco stesso.

Nelle cantine lo stato manutentivo appare molto mediocre, in particolare in due locali, dove sono presenti problemi di umidità stagnante a pavimento, ed assenza di serramenti esterni a tenuta.

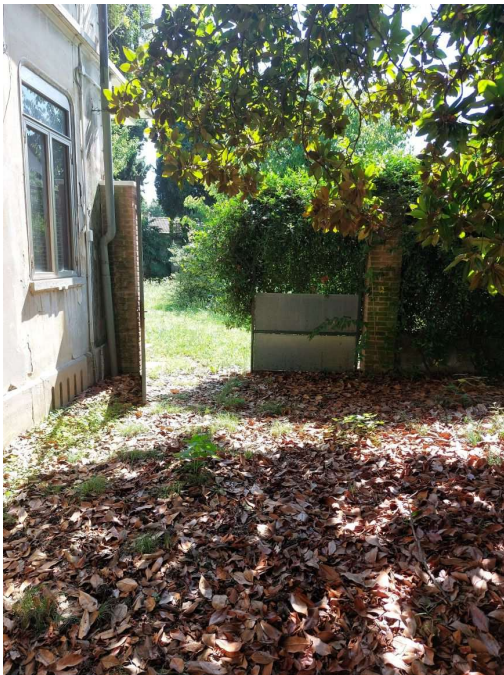
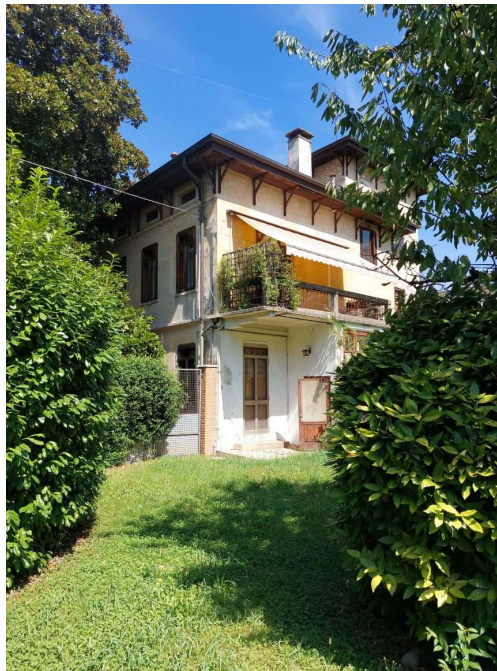
Tale recinzione, che pare dividere il cortile comune ai sub. 6 e 7 da quello censito al sub. 1, di pertinenza dei sub. 3-4-5 (altra proprietà) non sembra quindi coincidere con il confine tra i due subalterni presente nell'elaborato planimetrico.

Recinzione divisoria interna con cancello carraio

Si ricorda, infine, quanto già descritto al capitolo 5,4, ovvero la presenza, nel giardino comune, di una recinzione divisoria, con cancello carraio a due ante, non corrispondente alla divisione catastale visibile nell'elaborato planimetrico.
