TRIBUNALE DI AVELLINO

RELAZIONE DELL'ESPERTO NOMINATO

Incaricato nella procedura di esecuzione immobiliare n. 27/2024 R.Gen.Es.

dott. ing. III III

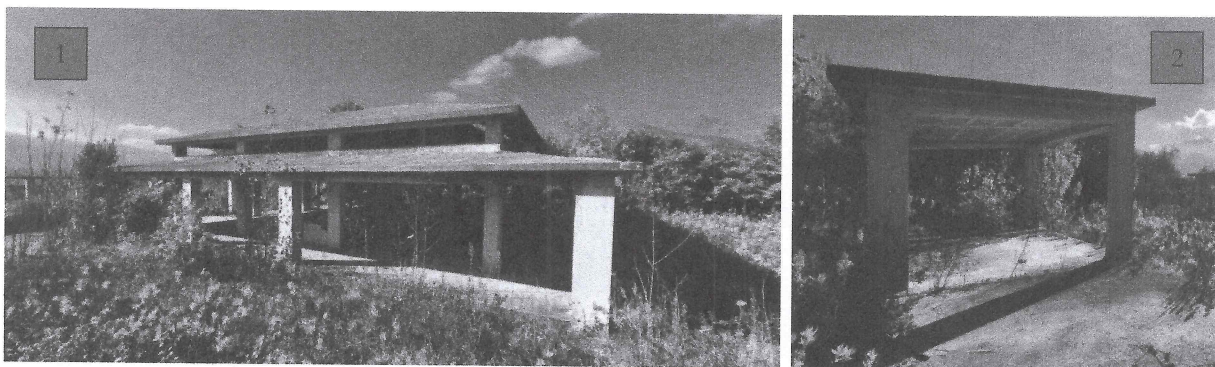
Allo stato entrambe le consistenze risultano realizzate solo per la parte strutturale, telai incrociati di pilastri e travi con solai in cemento armato e latero-cemento. Per il fabbricato principale la copertura è del tipo a falde inclinate a padiglione, mentre la tettoia (legnaia) presenta una copertura ad una falda inclinata. (vedi foto 2-3)

Foto 2 – 3. 1)Corpo di fabbrica principale 2) Corpo di fabbrica pertinenziale tettoia

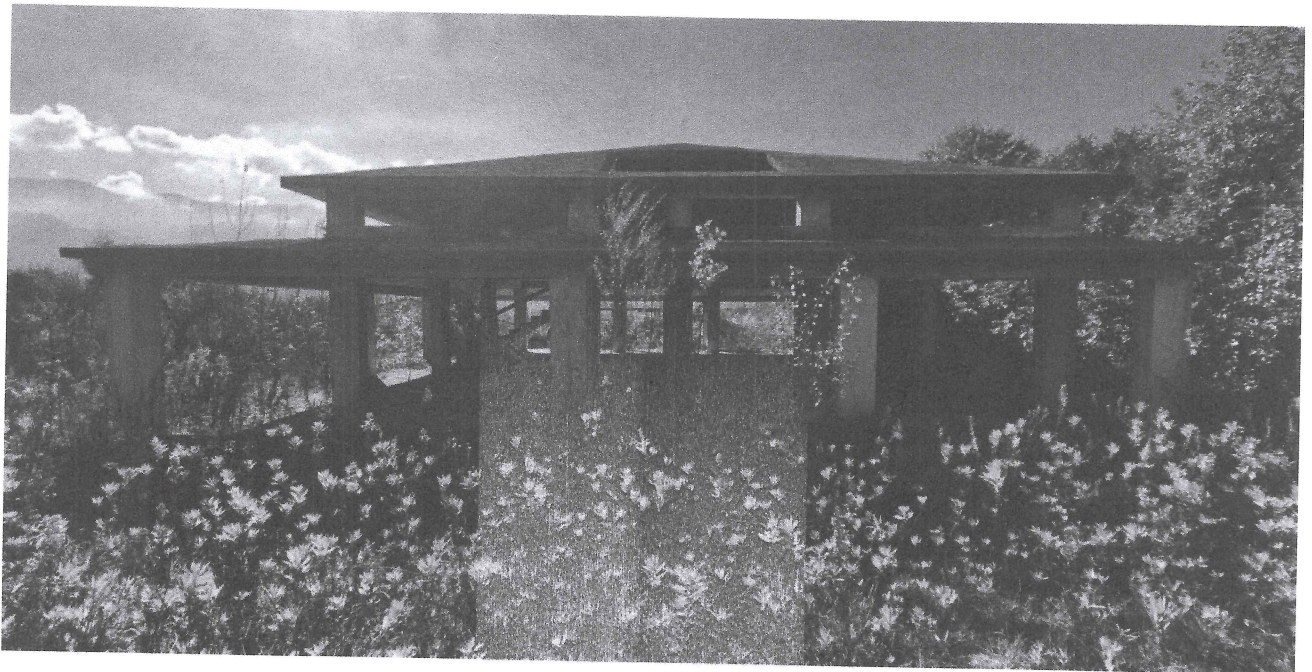
Foto 9. Vista prospetto nord del fabbricato "Corpo 1"

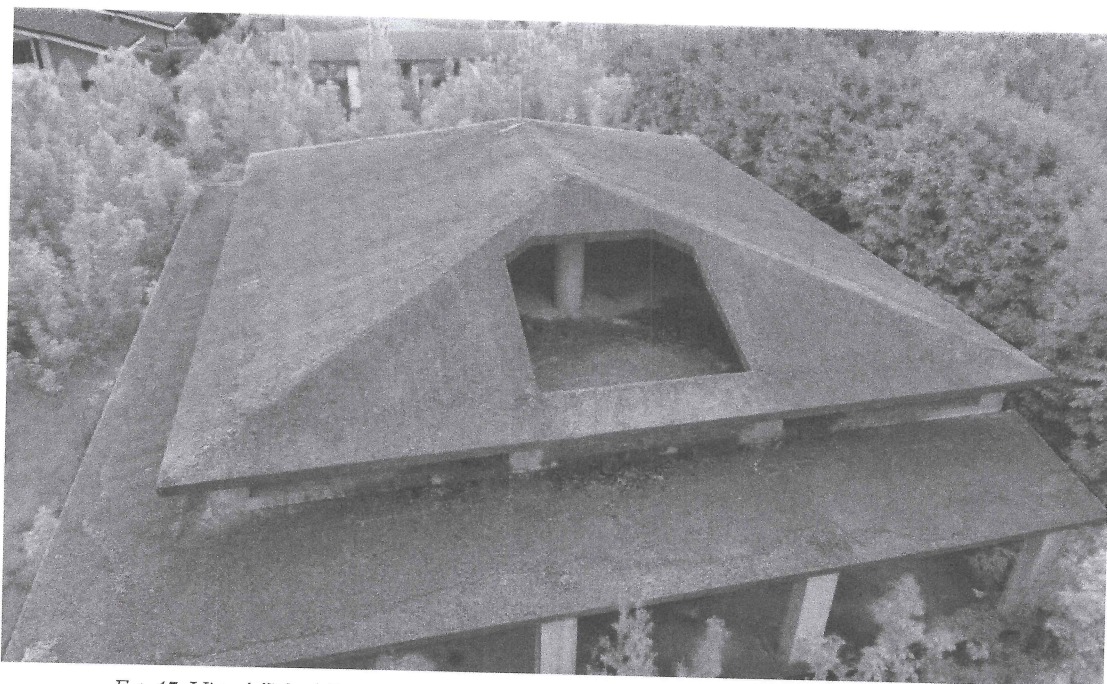
Foto 17. Vista dall'alto dell'apertura sulla copertura del fabbricato denominato "Corpo 1" non prevista in progetto

1. **realizzazione di una scala in c.a.** per il collegamento tra il piano terra e il sottotetto, con conseguente apertura nel solaio non prevista dal progetto approvato;
2. **apertura su una delle falde del tetto a padiglione**, presumibilmente per la costruzione di un abbaino non previsto in progetto, dato che il sottotetto è destinato a vano tecnico;
3. **altezza minima del sottotetto** di 80 cm, superiore ai 60 cm indicati nel progetto approvato;
4. **ampliamento della superficie al piano terra**, prospetto Ovest, con lo spostamento di un pilastro rispetto alle previsioni del progetto architettonico, la disposizione dei pilastri è invece congruente al progetto strutturale;

Risulta necessario regolarizzare il tutto con la presentazione di Permesso di Costruire in Sanatoria presso l'Ufficio Tecnico del Comune di San Martino Valle Caudina. Contestualmente va considerata la regolarizzazione sotto il profilo strutturale con la presentazione di una Sanatoria presso gli Uffici del Genio civile e la realizzazione delle opere necessarie a ripristinare le condizioni di progetto.
