TRIBUNALE ORDINARIO DI NOCERA INFERIORE

RELAZIONE DI CONSULENZA TECNICA D'UFFICIO

Lotti 1, 2, 3, 4, 5, 6 e 7: N. 7 Box NCEU Sant'Egidio del M.A. F.3 p.lla 2514 s. 17, 20, 21, 24, 32, 33, 34

Lotto 8: Appartamento NCEU Sant'Egidio del M.A. F.3 p.lla 2514 s. 46

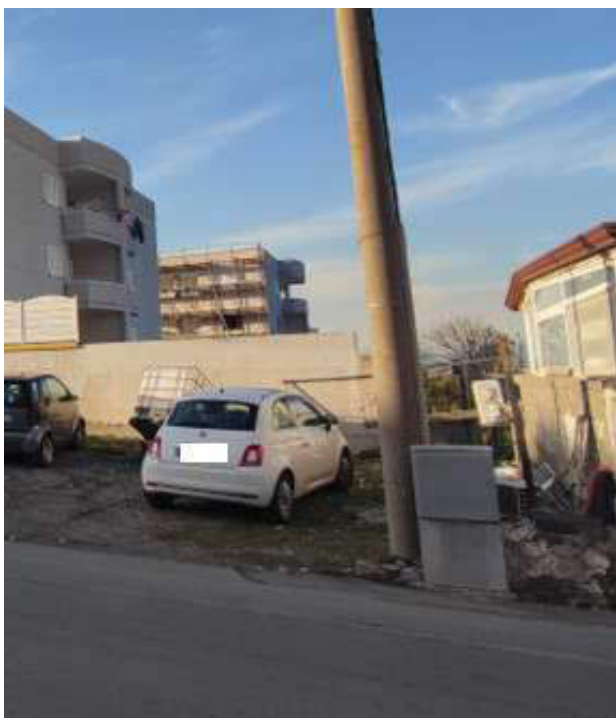
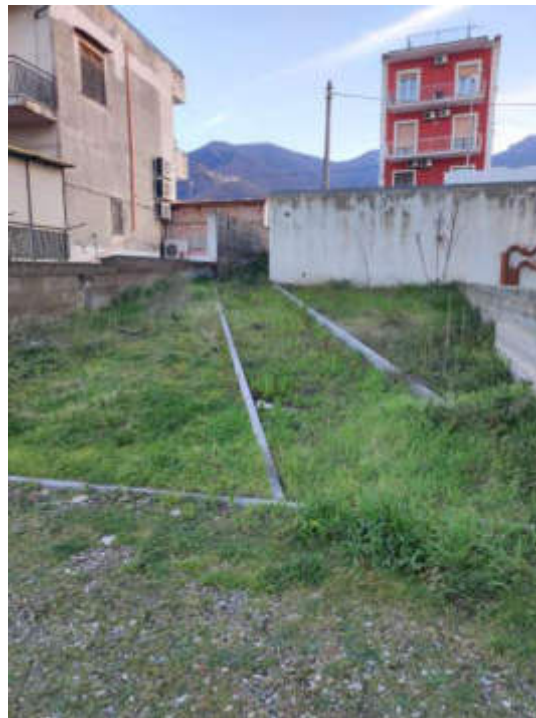
Fig. 10 e 11: Foto accesso box da via Giovanni XXIII

L'accesso pedonale dalla via Papa Giovanni XXIII è al momento chiuso da una transenna e non praticabile in quanto la relativa stradina (al momento in terreno) è ancora da completare. Detto viale pedonale, largo circa 1,5 m giunge ai viali dei box sottostanti l'edificio A.

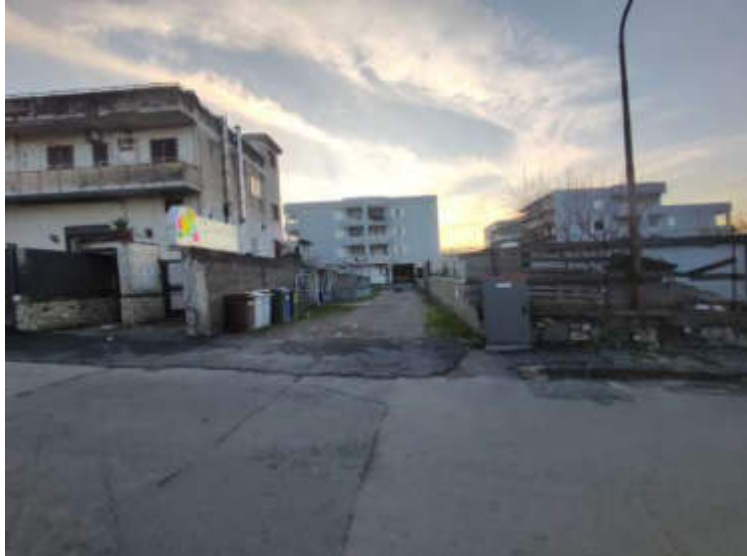
Fig. 12: Foto accesso box da via Dante Alighieri

L'accesso dalla via D. Alighieri avviene su una traversa di detta strada.

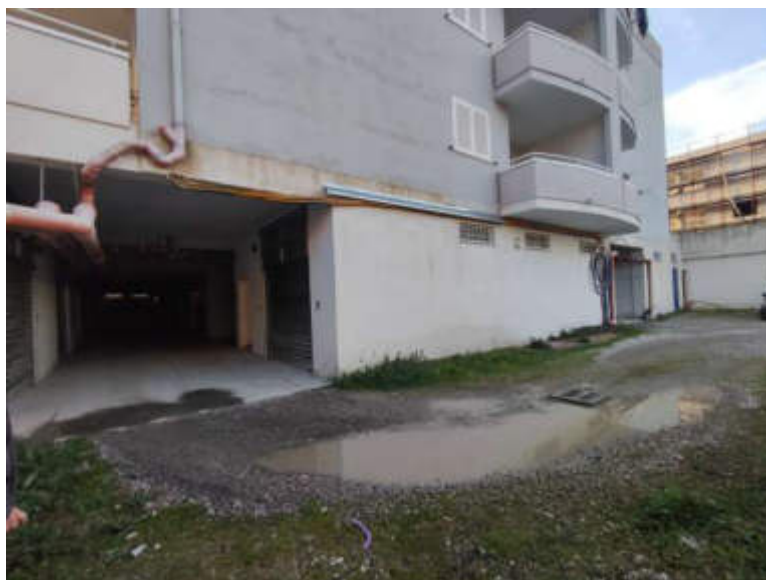
Fig. 15: Foto accesso box da via Dante Alighieri

Dall'ingresso della traversa, percorsi circa 50 m vi è un doppio cancello in ferro, pedonale e carrabile. Quello carrabile è motorizzato anche se al momento del sopralluogo non era elettrificato. Superato il cancello, si percorrono circa 80 m di una stradina in terra battuta a L, dove si giunge a due ampie corsie interne all'edificio, che hanno ai lati i box. Le corsie di accesso ai box sono con pavimentazione in cemento industriale, e sono sufficientemente ampie da consentire agevolmente l'ingresso e l'uscita delle autovetture.

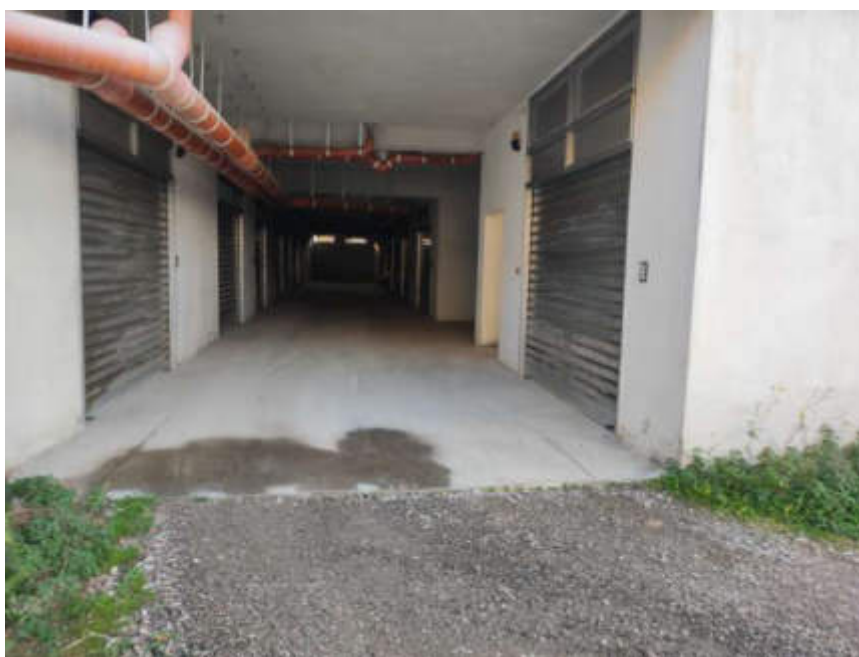
Fig. 16: Foto accesso box Corsia SUD

Nella corsia più a sud vi sono i box dei lotti 1, 2, 3 e 4; mentre in quella più a nord i lotti 5, 6 e 7.

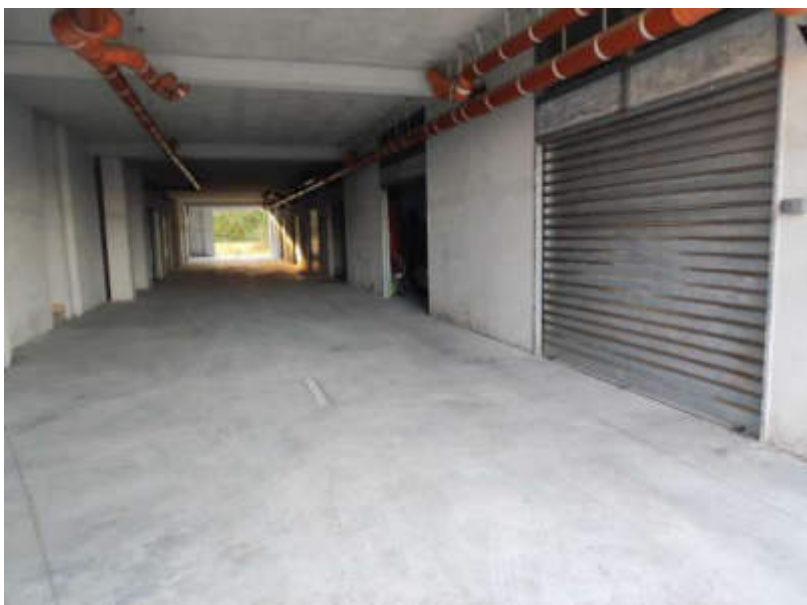
Fig. 17: Foto accesso box Corsia NORD

Da dette corsie vi è infine l'accesso alle due scale dell'edificio a mezzo di porte in ferro.

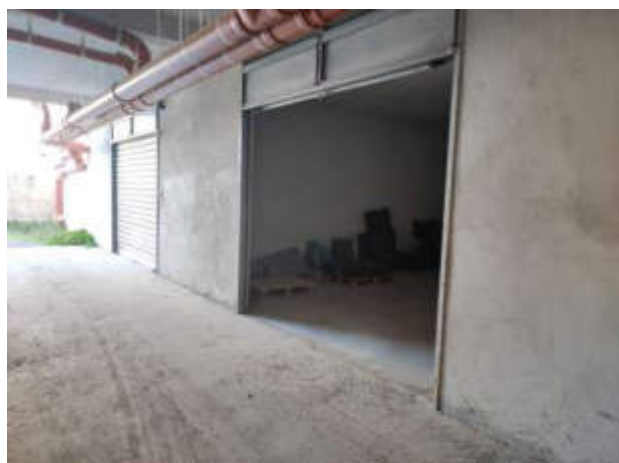
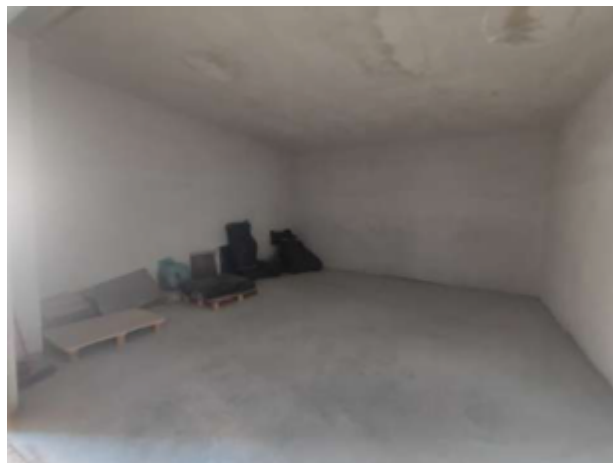
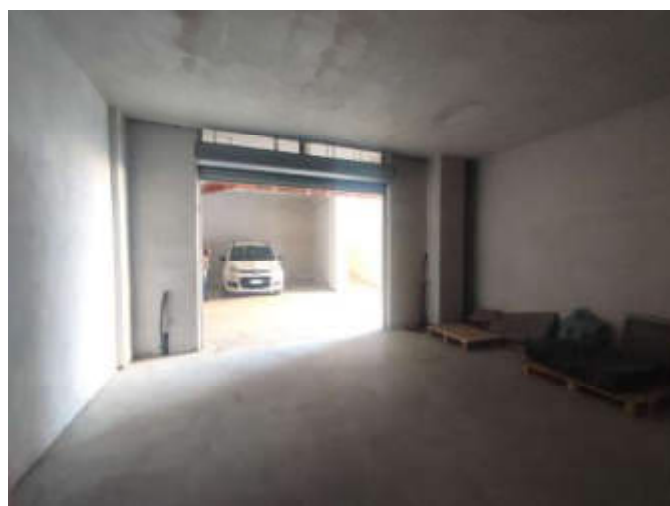
Fig. 20: Foto box sub 17 Lotto 1

motocicli e lo stivaggio di altri oggetti. Al momento del sopralluogo nel box vi erano delle pedane in legno e dei materiali edili imballati, che occupavano poco spazio (vedi foto).

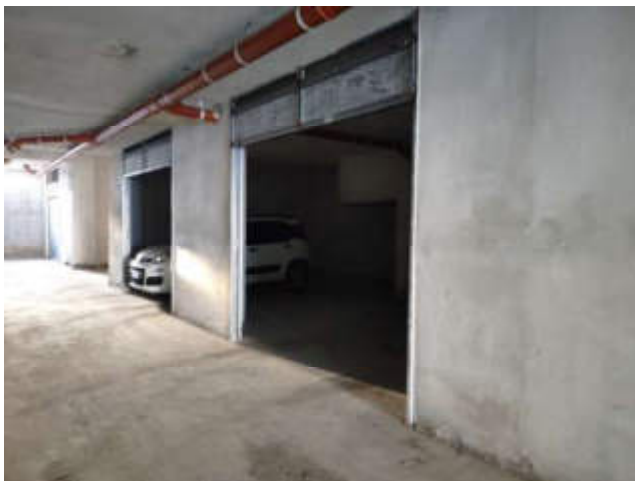
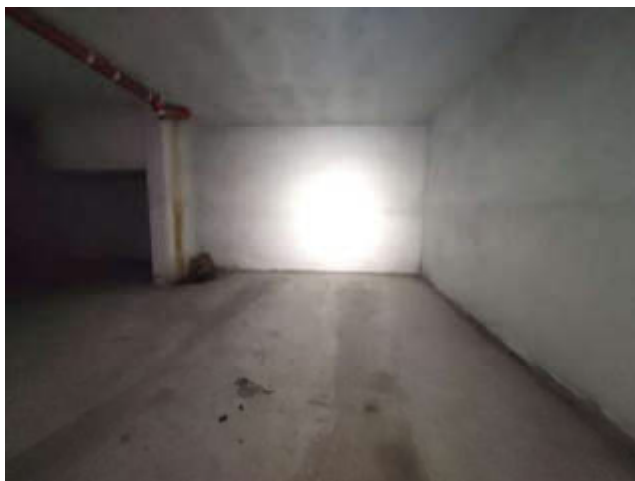
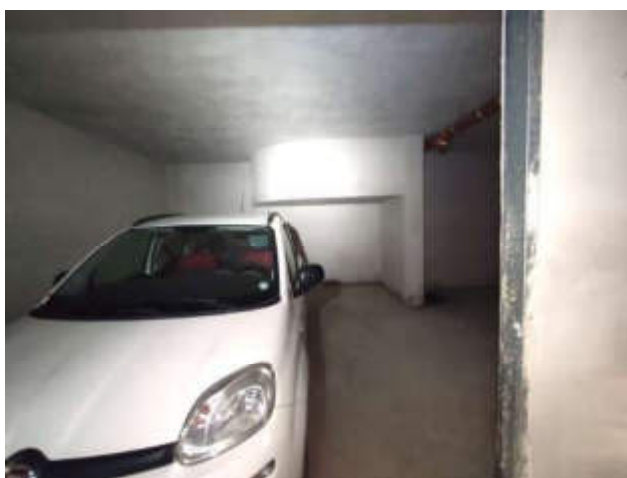
Fig. 27: Foto box sub 21 Lotto 3

Vi è all'interno del box l'attraversamento di una conduttura condominiale di acque reflue. Al momento del sopralluogo nel box vi era un'automobile momentaneamente parcheggiata (vedi foto).

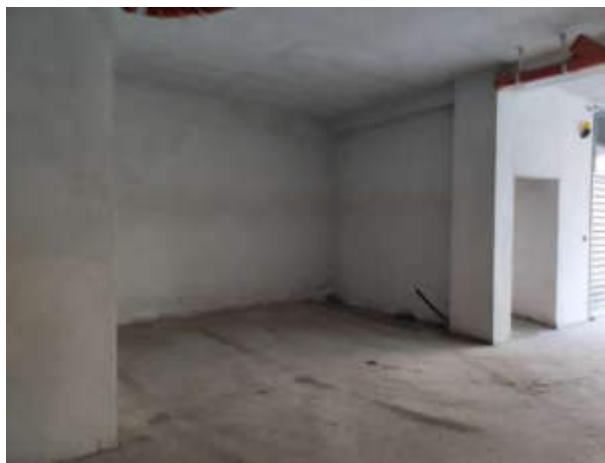
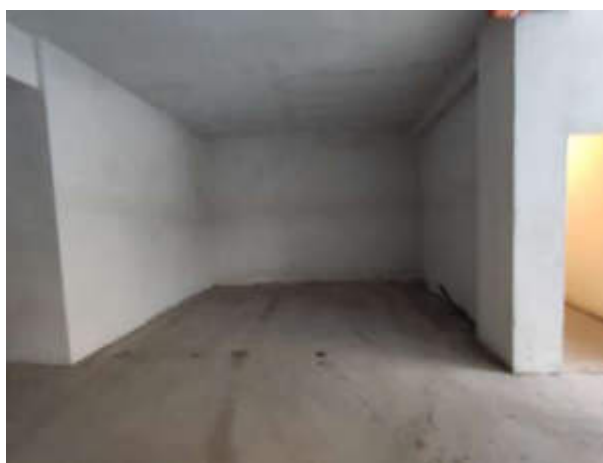
Fig. 32: Foto box sub 24 Lotto 4

Il lotto 4 è un box-garage di forma rettangolare che ha una superficie calpestabile di 16 mq e commerciale di 19. Non vi è porta di chiusura. La pavimentazione è in cemento industriale. Le pareti e il soffitto sono intonacati e stuccati. Vi è la predisposizione dell'impianto elettrico ma non sono presenti i cablaggi elettrici. L'immobile in oggetto ha una profondità limitata (3,48 m) e consentirebbe il parcheggio di una autovettura di piccole dimensioni oltre eventuali altri oggetti. Al momento del sopralluogo il box era vuoto.

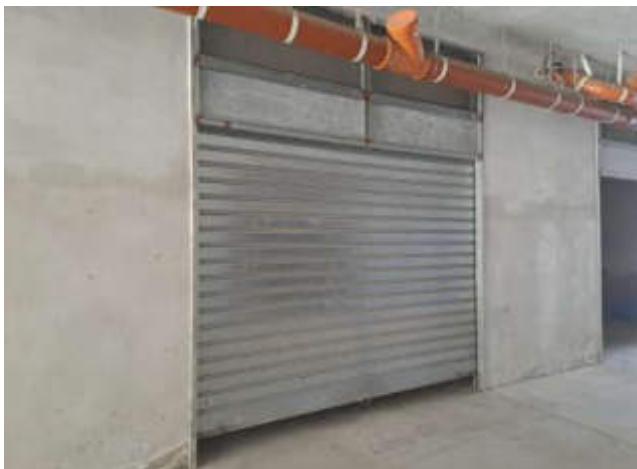
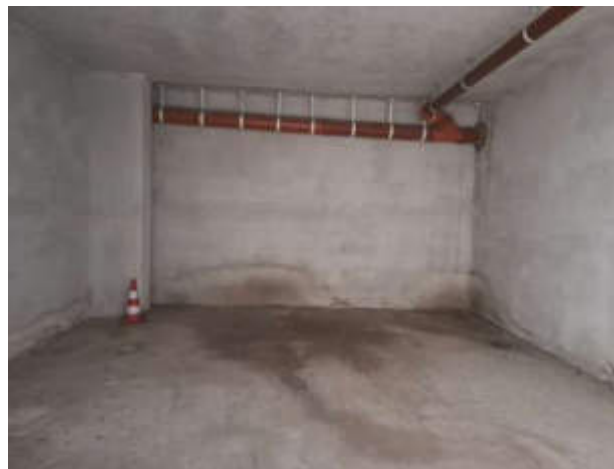
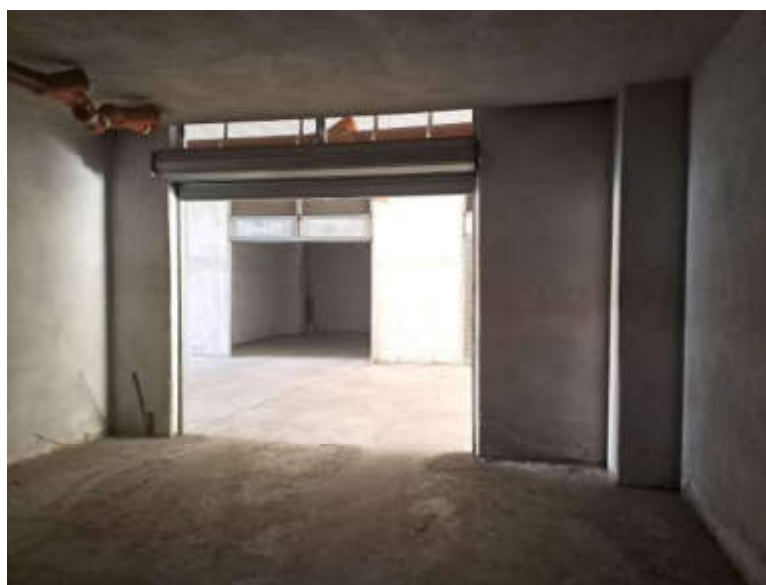
Fig. 35: Foto box sub 32 Lotto 5

Vi è all'interno del box l'attraversamento di una condotta condominiale di acque reflue.

Al momento del sopralluogo il box era vuoto.

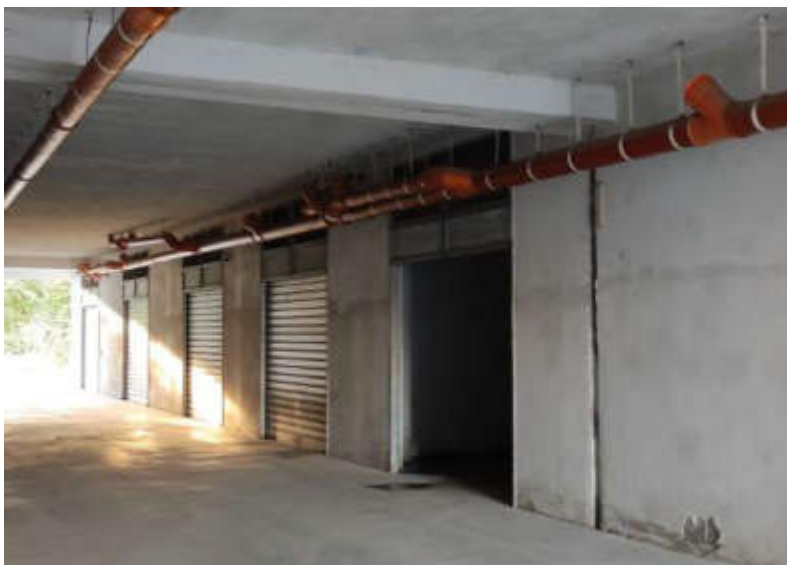
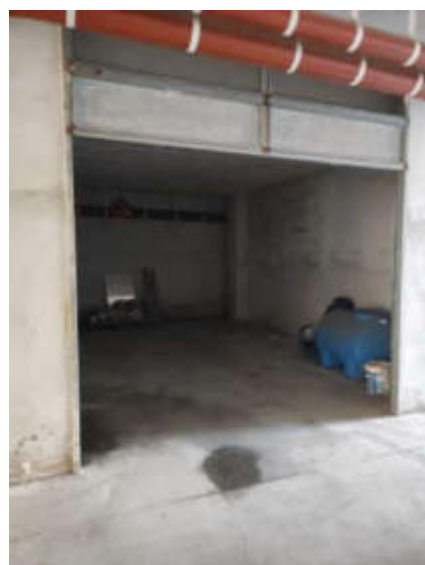
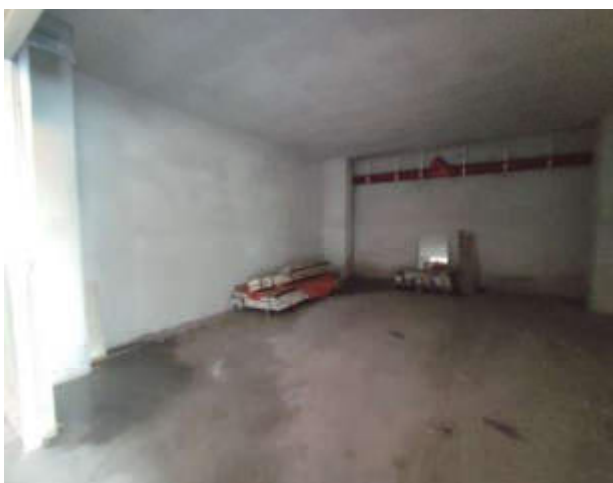
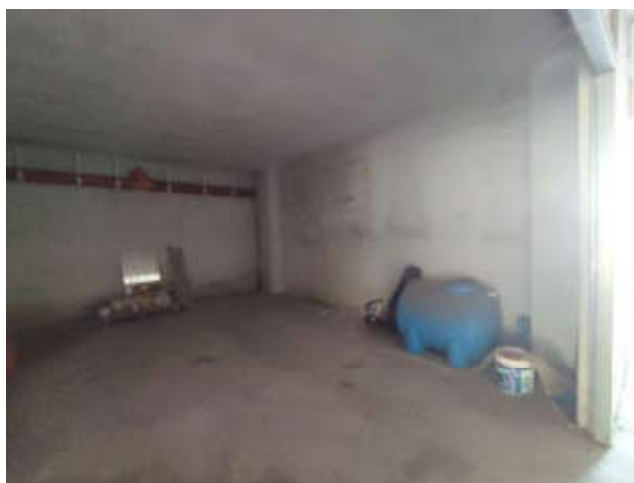
Fig. 39: Foto box sub 33 Lotto 6

Il lotto 6 è un box-garage di forma rettangolare che ha una superficie calpestabile di 32 mq e commerciale di 37 e si trova sulla corsia nord. La porta di chiusura è una serranda in ferro al momento non motorizzata, con chiusura a chiave e larghezza di 2,82 m. La pavimentazione è in cemento industriale. Le pareti e il soffitto sono intonacati e stuccati. Vi è la predisposizione dell'impianto elettrico ma non sono presenti i cablaggi elettrici. Il box in oggetto è sufficientemente profondo e consentirebbe il parcheggio di una autovettura di grandi dimensioni oltre eventuali motocicli e lo stivaggio di altri oggetti. Al momento del sopralluogo nel box vi erano dei materiali edili e una cisterna in ferro, che occupavano poco spazio (vedi foto).

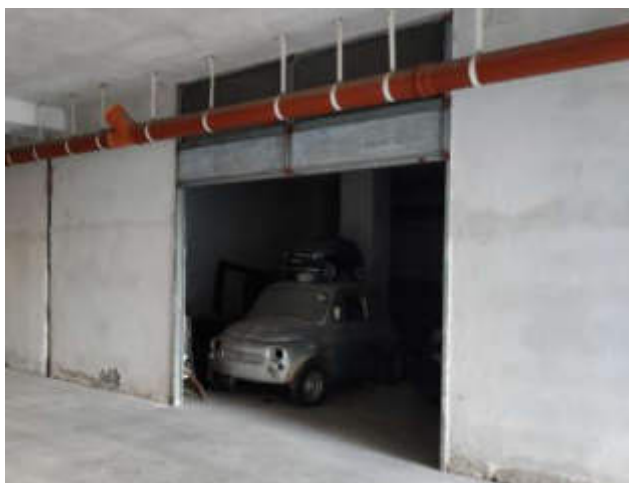
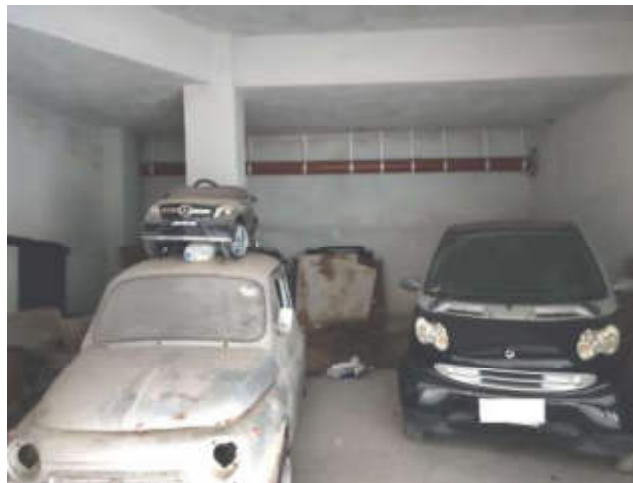
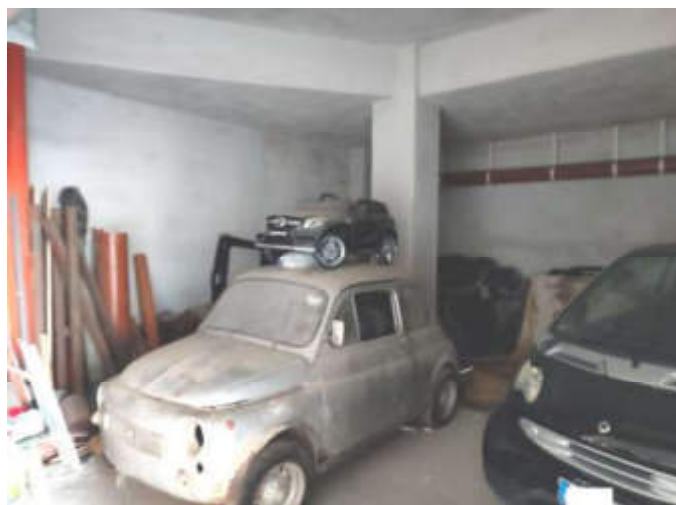
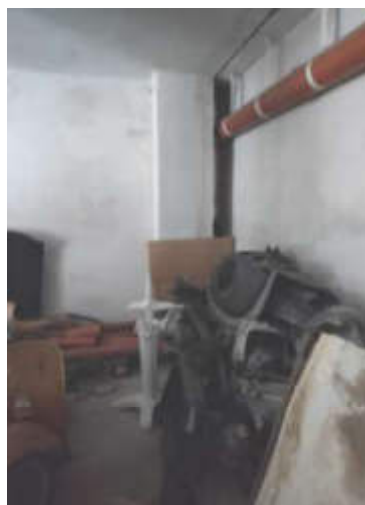
Fig. 44: Foto box sub 34 Lotto 7

Il lotto 7 è un box-garage di forma rettangolare che ha una superficie calpestabile di 40 mq e commerciale di 45 e si trova sulla corsia nord. La porta di chiusura è una serranda in ferro al momento non motorizzata, con chiusura a chiave e larghezza di 2,82 m. La pavimentazione è in cemento industriale. Le pareti e il soffitto sono intonacati e stuccati. Vi è la predisposizione dell'impianto elettrico ma non sono presenti i cablaggi elettrici. Il box in oggetto è sufficientemente profondo e consentirebbe il parcheggio di una autovettura di grandi dimensioni e una di piccole (da considerare la posizione del pilastro centrale) oltre eventuali motocicli e lo stivaggio di altri oggetti. Al momento del sopralluogo nel box vi erano due automobili e dei materiali edili (questi ultimi occupavano poco spazio, vedi foto).

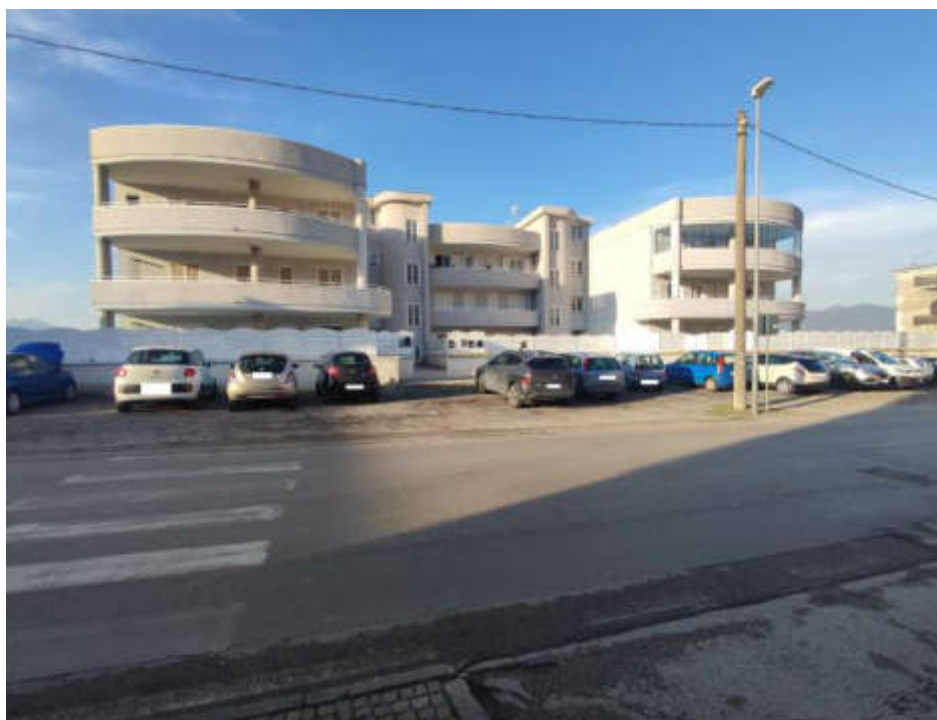
Fig. 49: Ingresso dell'edificio del compendio pignorato da via Papa Giovanni XXIII

L'immobile in oggetto, un appartamento per civile abitazione, è situato al secondo piano nella scala B interno 7 dell'edificio A. La scala B è quella che si trova sulla sinistra, entrando nell'edificio. Il fabbricato è composto dal piano seminterrato, dove vi sono i box, e dai piani terra, primo e secondo, con cinque appartamenti per piano, oltre ai terrazzi di copertura, al secondo piano. Nella scala B vi sono tre appartamenti per piano, nella A ve ne sono due per piano.

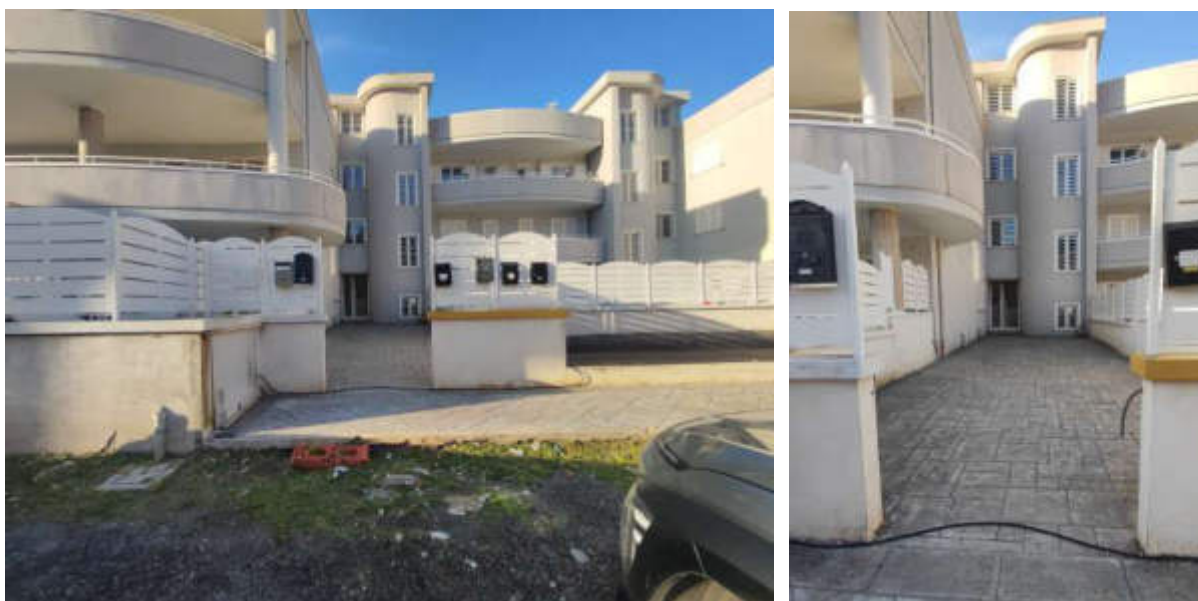
Fig. 51 e 52: Ingresso dell'edificio del compendio pignorato da via Giovanni XXIII

Attraversato detto viale si giunge a un portoncino in ferro e vetro, preceduto da un gradino, con alla sinistra l'impianto citofonico. Si accede quindi all'interno della scala. Alla destra vi è la rampa di scale che porta ai piani superiori e a quello inferiore, dove vi sono i box. Le scale sono rivestite in marmo e dotate di passamano e ringhiera in ferro smaltato. La pavimentazione dei piani è in mattonelle in gres porcellanato, le pareti sono intonacate e rifinite a stucco e pittate con tempera di

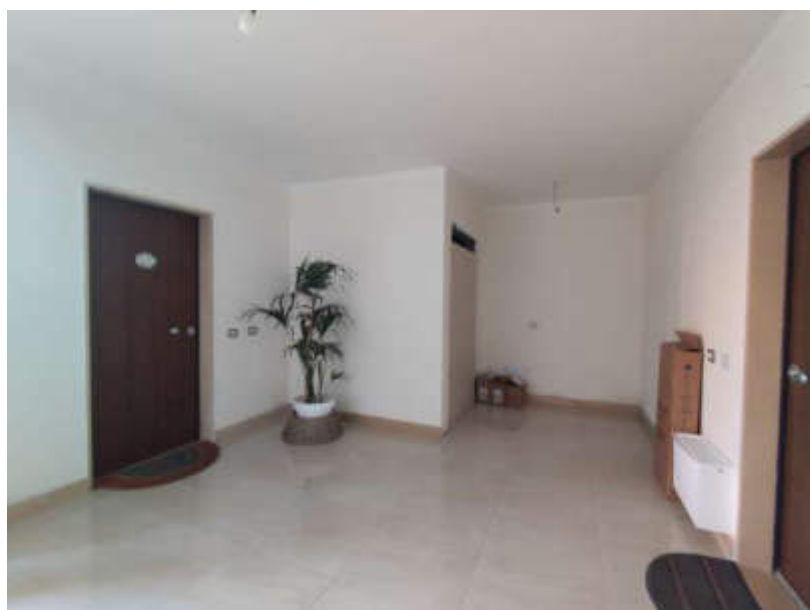
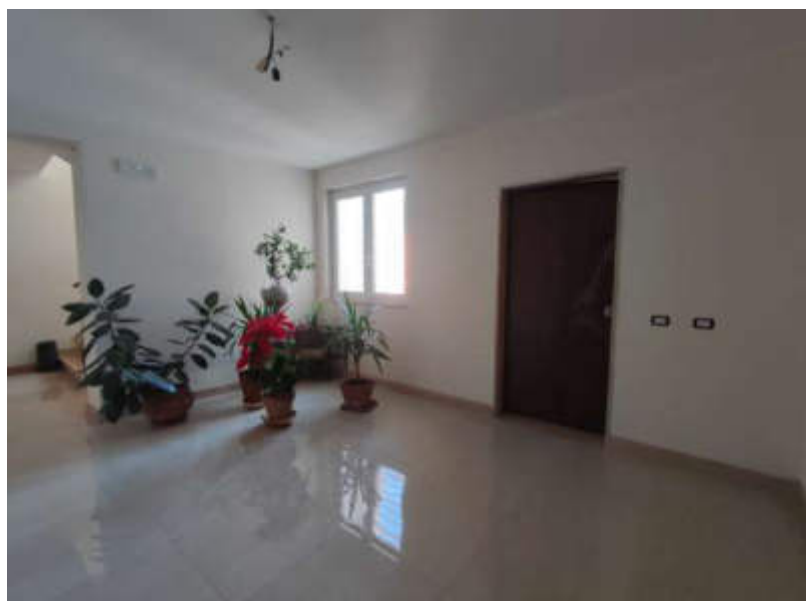
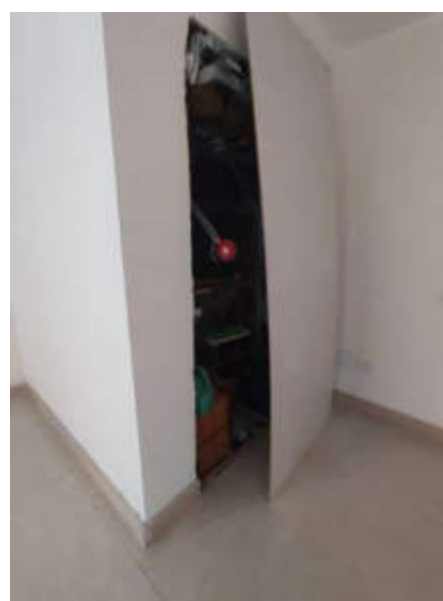
Fig. 54: Pianerottolo secondo Piano

L'insieme della scala e delle parti comuni interne si presenta in ottimo stato di conservazione.

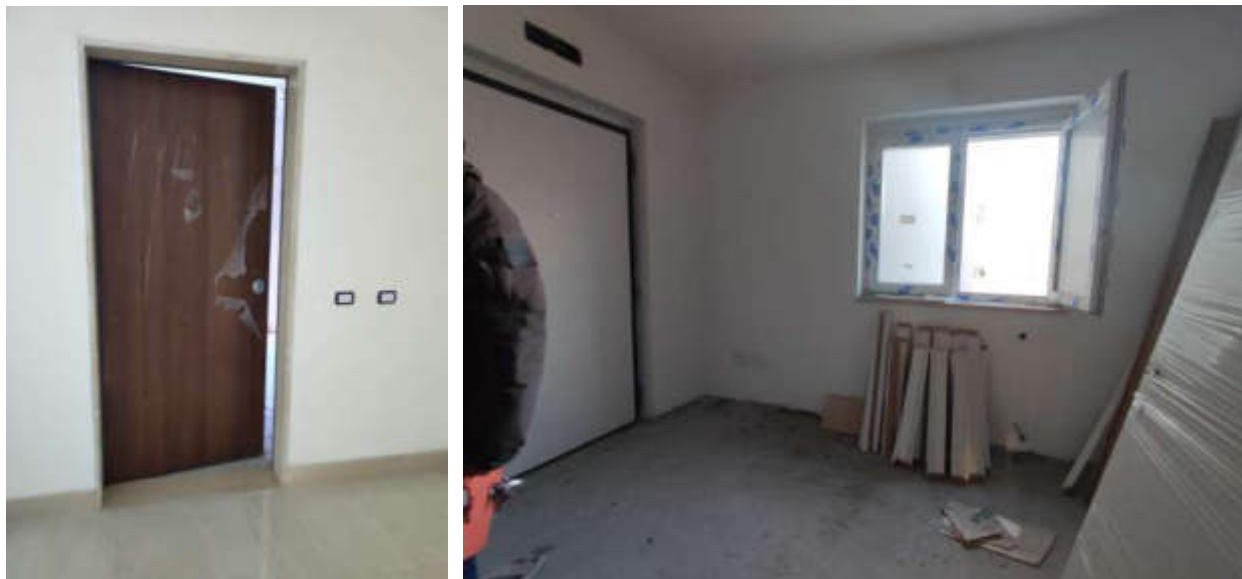
Fig. 57 e 58: Locale ingresso appartamento secondo piano lotto 8

Varcando la porta caposcala blindata, si accede a un ampio ingresso dove a sinistra vi è una finestra.

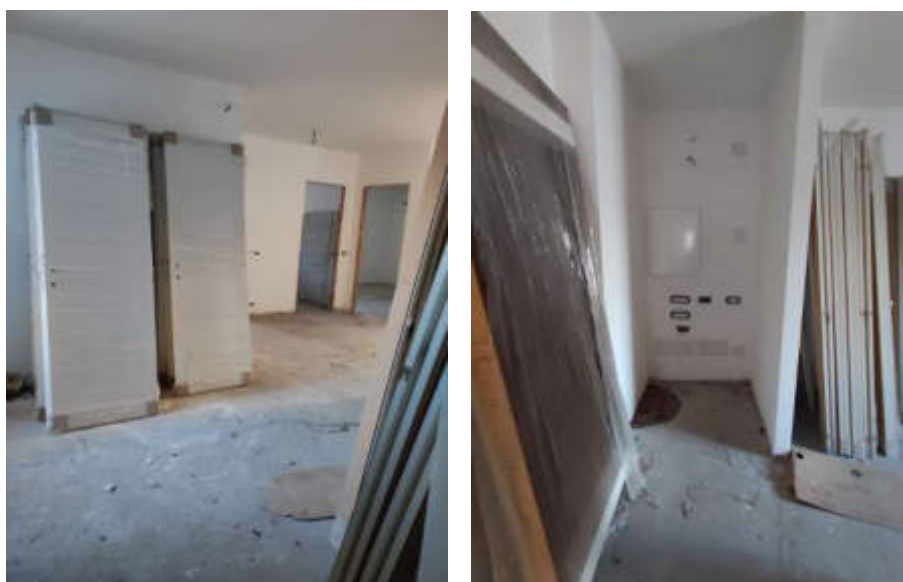
Fig. 59 e 60: Locale ingresso appartamento lotto 8

A destra vi è una piccola nicchia-ripostiglio dove presente il quadro elettrico.

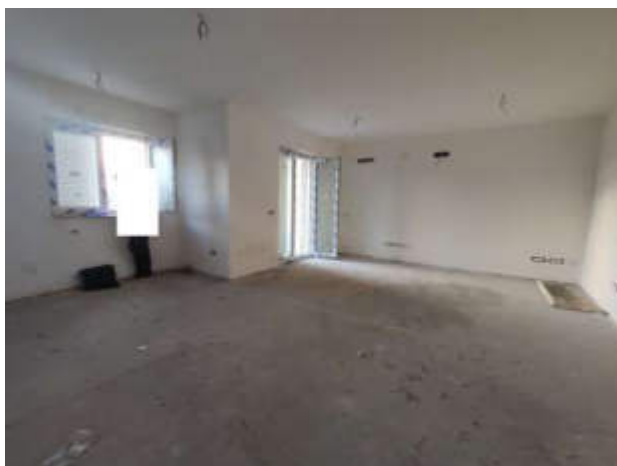
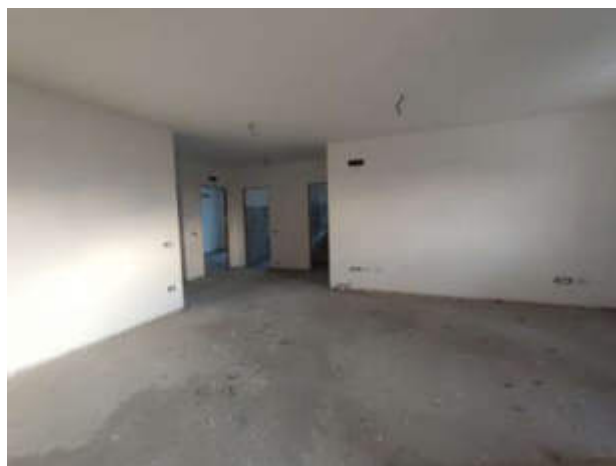
Fig. 61 e 62: Locale salone appartamento lotto 8

A destra vi è un salone doppio, con una finestra e una portafinestra di un balcone esposto a ovest.

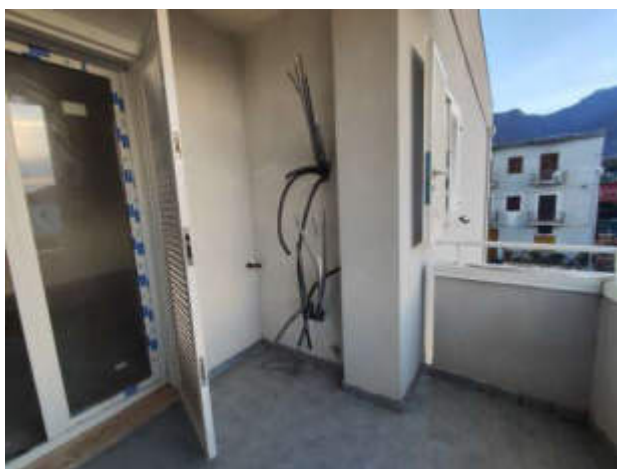
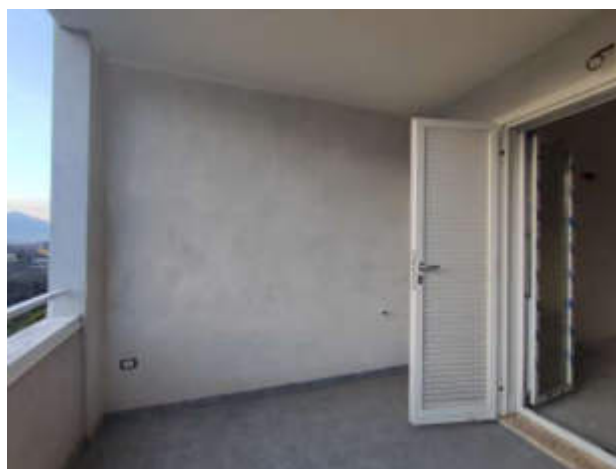
Fig. 63 e 64: Balcone 2 appartamento lotto 8

I balconi hanno pavimentazione in gres porcellanato e passamano in acciaio smaltato con rivestimento sgocciolatoio sopra il muretto realizzato in laterizi. Una limitata area del balcone più grande non ha il fugante tra le mattonelle. I balconi presentano nelle giunzioni (una per ogni balcone) degli spazi di circa 7 cm che devono essere chiusi.

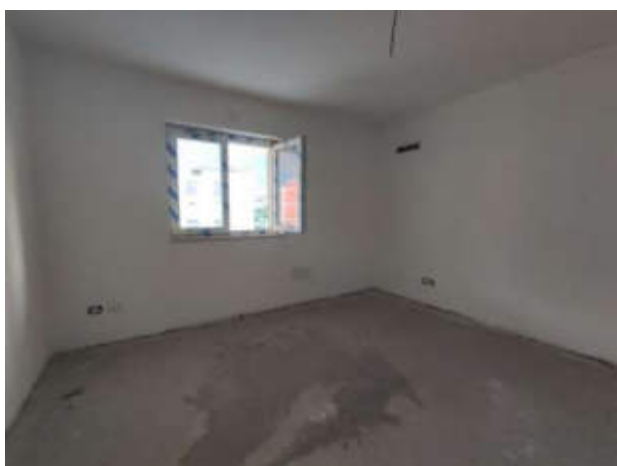
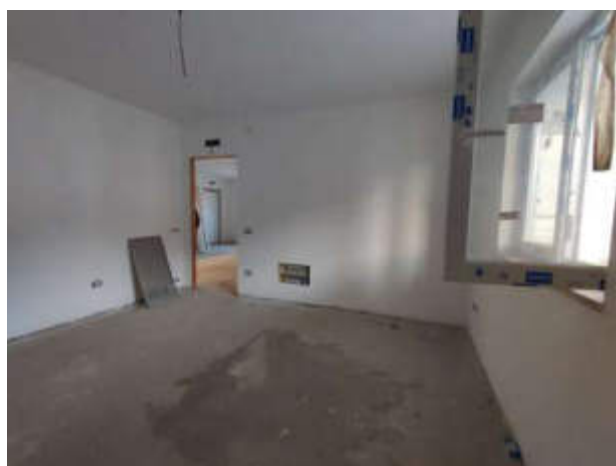
Fig. 65 e 66: Locale letto appartamento lotto 8

Nella parte del salone prossima all'ingresso vi è un piccolo disimpegno che dà accesso a una camera, due bagni e la cucina.

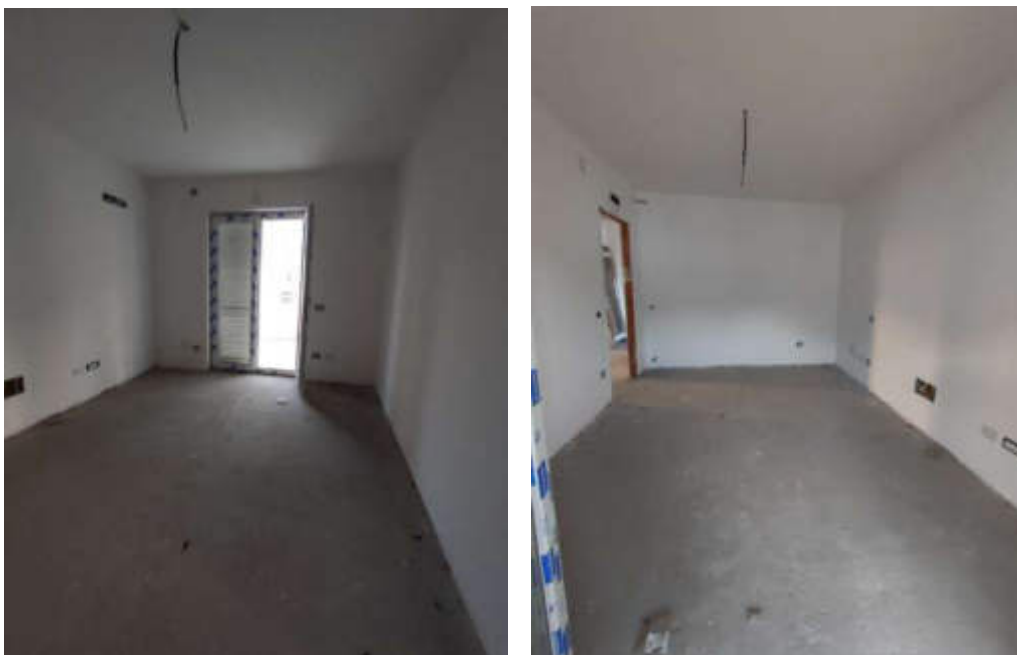
Fig. 67 e 68: Locale cucina appartamento lotto 8

La cucina presenta la predisposizione degli attacchi necessari. Vi è una portafinestra che dà accesso a un ampio balcone che si affaccia a sud.

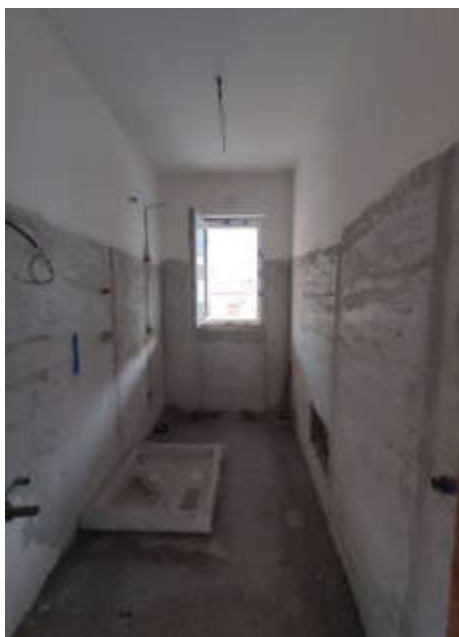
Fig. 69: Locale WC 1 appartamento lotto 8

Dei due bagni, il bagno 2, confinante con la cucina, ha una portafinestra che dà accesso allo stesso balcone della cucina. In questo bagno sono presenti solo gli attacchi per l'acqua e gli scarichi. Il bagno 1 (confinante con camera letto) ha invece una finestra, sono presenti gli attacchi di acqua e gli scarichi e vi è posato un piatto doccia. I pavimenti dei bagni, come quelli di tutta la casa non presentano mattonelle ma solo il massetto. Le pareti, inoltre, si presentano grezze (intonacate ma non stuccate) fino a una certa altezza, tale da consentire il rivestimento delle piastrelle.

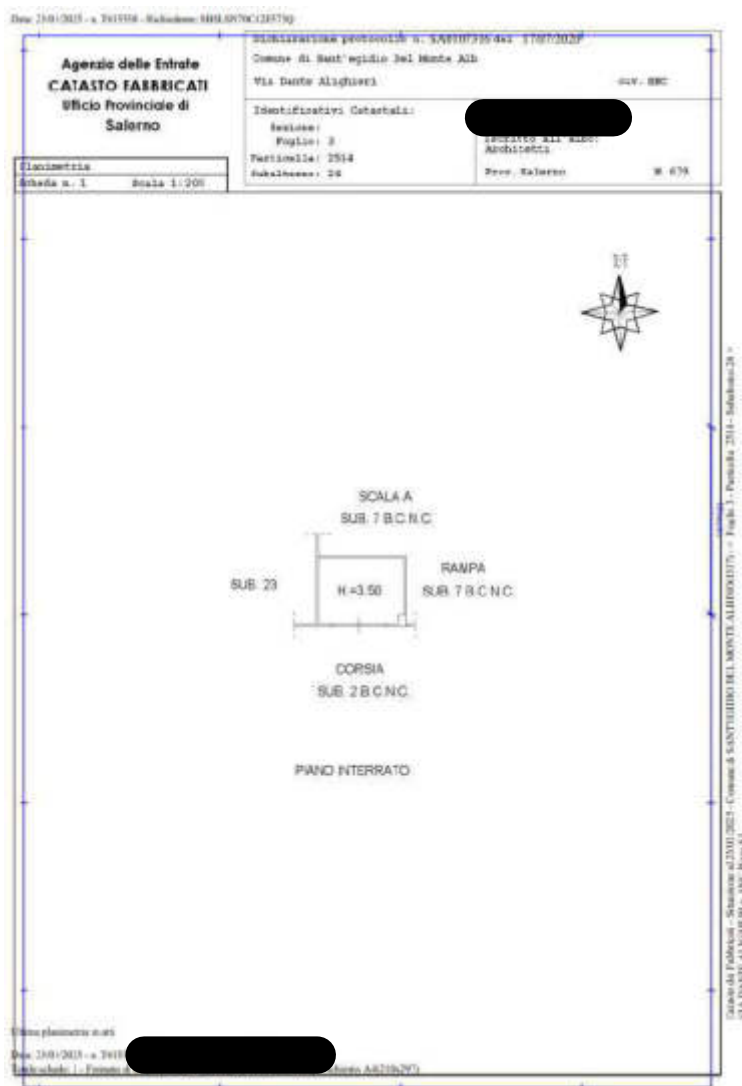
Fig. 79: Planimetria catastale compendio pignorato lotto 4

Non vi sono difformità tra planimetria catastale e lo stato di rilievo a meno dell'altezza del locale rilevata, che di fatto è 3,37 e non 3,50 m.
