TRIBUNALE DI BARI

R.G.E. n. 226/2024 - Artt. 559 e 569 del c.p.c.

**PERIZIA DI STIMA DELL'ESPERTO IN PROCEDURA ESECUTIVA IMMOBILIARE**

BENE PIGNORATO: n. 3 immobili a destinazione Opificio industriale

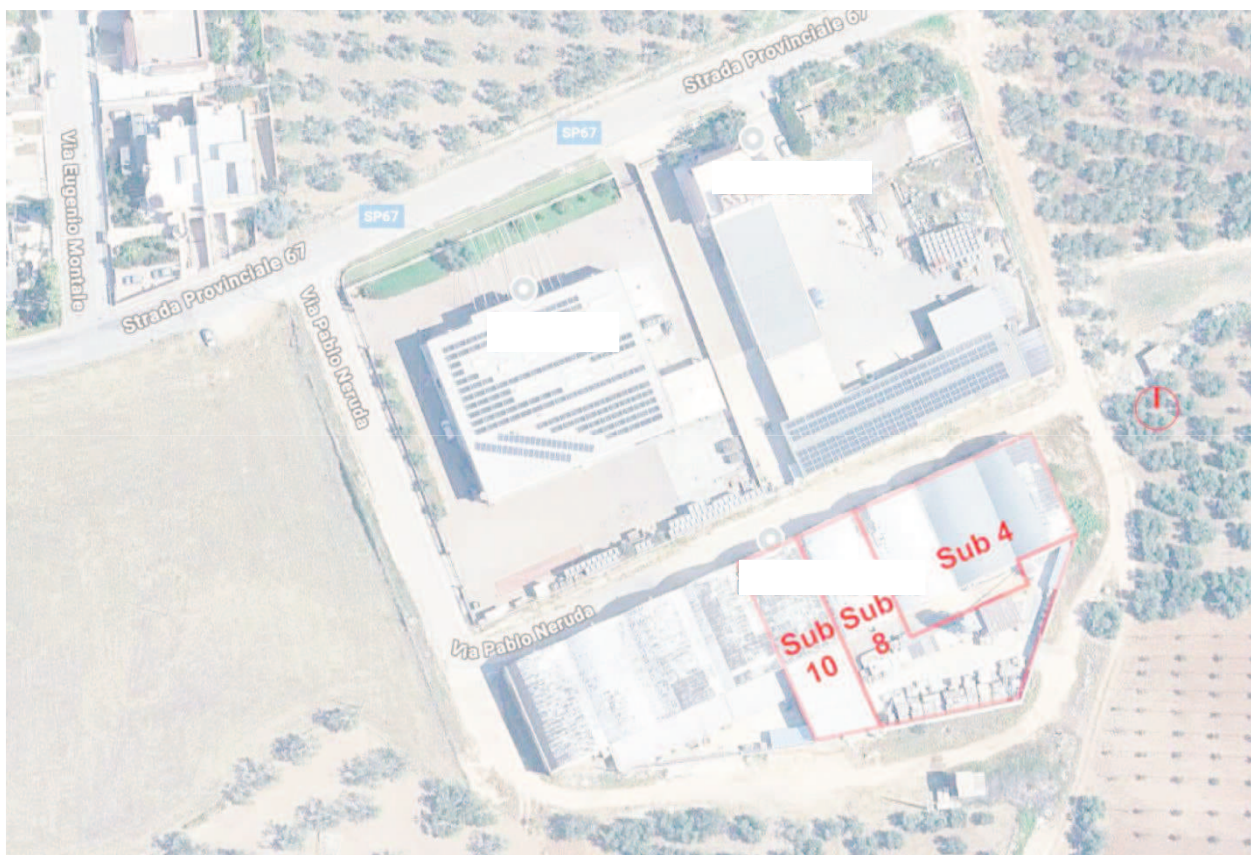
Stralcio Ortofoto 2025 dal sito formaps.it  
<https://www.formaps.it/shared/map/e7c0998fa23e4fa4>

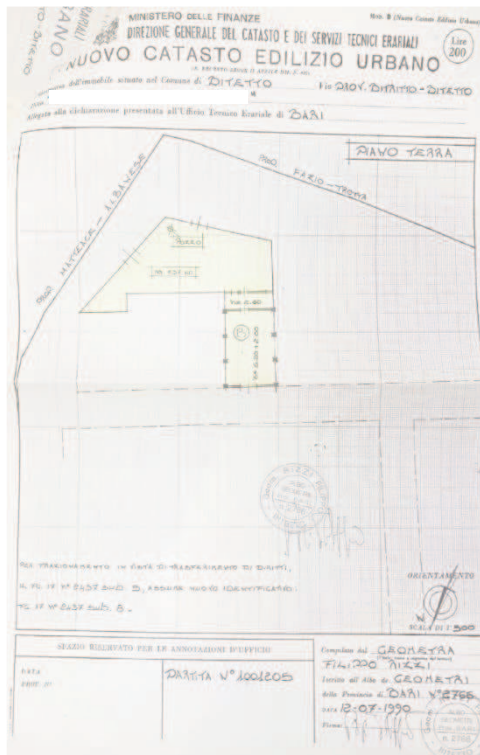
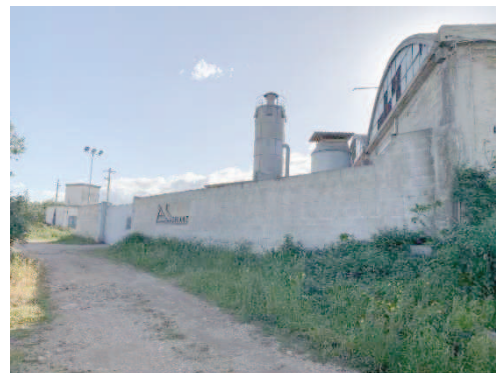
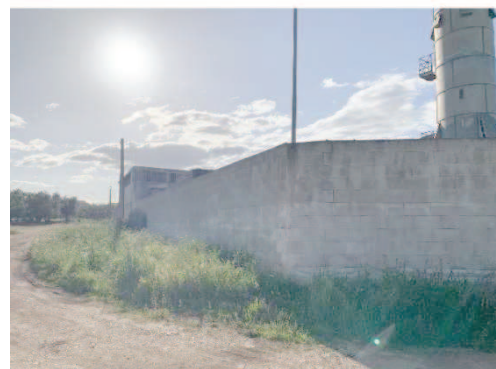
*RILEVAZIONI: dalla planimetria catastale del Sub. 8, usata come elaborato grafico del progetto approvato e allegata alla pratica, si evince realizzazione di recinzione all'area scoperta pertinenziale, con 2 cancelli di cui uno a sud e l'altro ad est per l'accesso posteriore alla detta area, nonché realizzazione di muri divisori dagli altri subb. e portone di accesso a nord resi necessari a seguito della divisione, il tutto non menzionato ma appunto riportato graficamente. Alla data del sopralluogo, si rileva che il cancello a sud non è stato mai realizzato.*

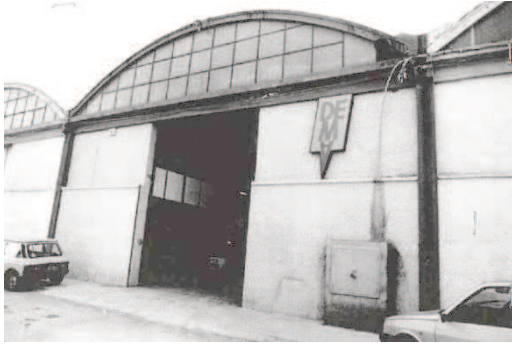
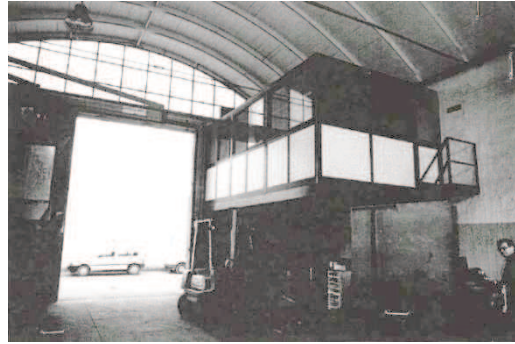
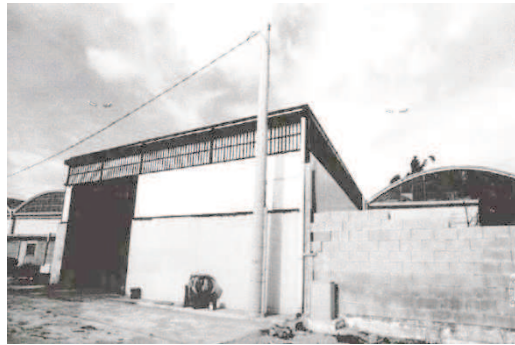
*PRECISAZIONI: dal confronto tra i grafici allegati alla presente sanatoria e quelli allegati alle precedenti pratiche, si evince inoltre diversa distribuzione interna della zona servizi e magazzino al piano terra del capannone esistente, nonché diverse aperture sia verso l'interno del capannone stesso sia verso l'area retrostante chiusa, il tutto non menzionato ma appunto riportato graficamente.*

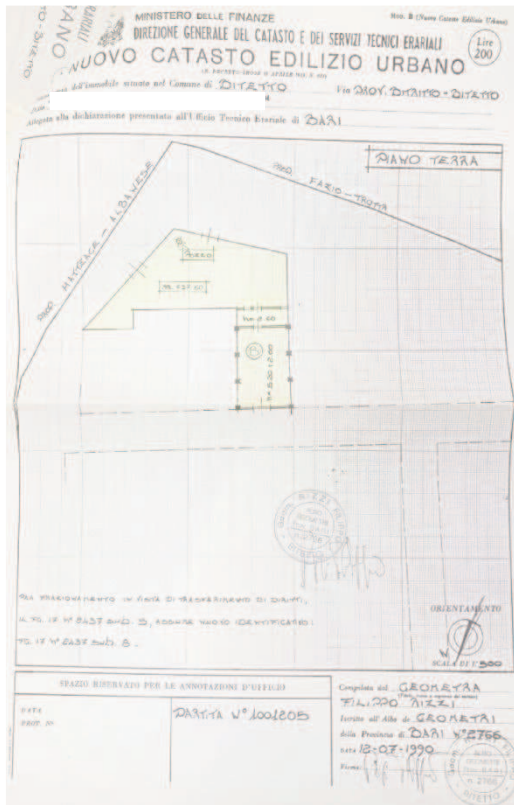
- Foglio 17 Particella 2437 Subalterno 8: deriva dalla divisione, tramite realizzazione di muro interno, nei Subb. 7 e 8 del Sub. 5 (derivante a sua volta dal Sub. 3), effettuata il

16/07/1990 a seguito di richiesta di Autorizzazione Edilizia n. 5828/90 rilasciata il 17/07/1990.

A livello planimetrico catastale, il Sub. 8 è attualmente identificato da un capannone ad 1 campata, con annessi locali bassi e terreno pertinenziale recintato con entrostante pozzo artesiano nella parte posteriore a sud, oltre ad accesso principale pedonale a nord e carrabile posteriore per i mezzi necessari all'attività.

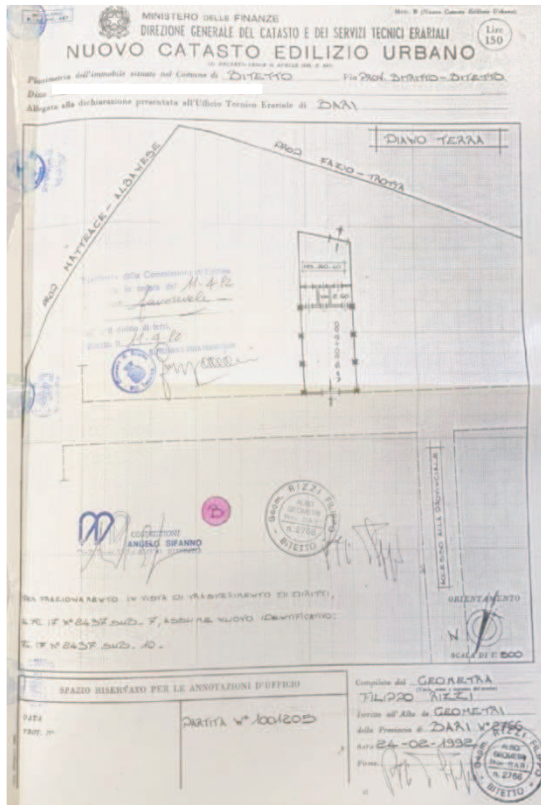
Sub. 10 - 1992

- Foglio 17 Particella 2437 Subalterno 10: deriva dal frazionamento nei Subb. 9 e 10 del sub. 7 (derivante a sua volta dal Sub. 5), effettuato il 24/02/1992 a seguito di richiesta di Autorizzazione Edilizia n. 1366/92 e n. 1367/92 rilasciate entrambe in data 11/05/1992.

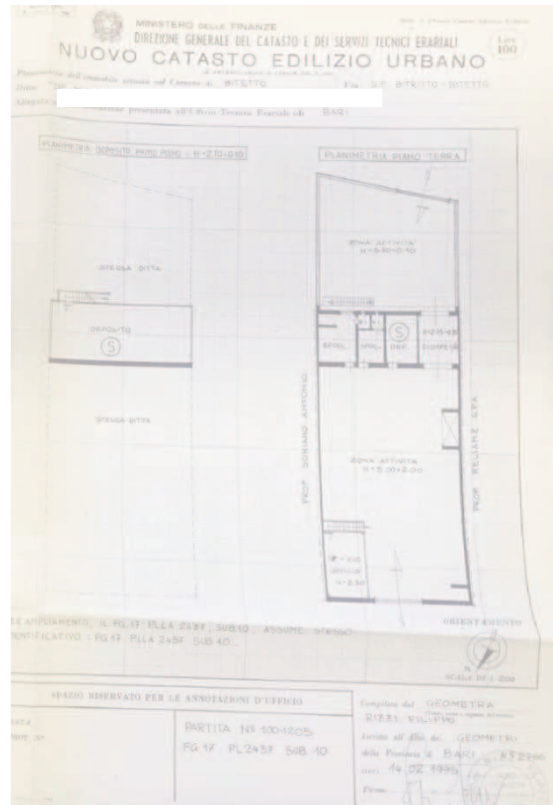
Sub. 10 - 1995

In seguito ad ulteriore Concessione Edilizia in Sanatoria n. 69 rilasciata il 12/12/1995, il Sub. 10, dapprima dislocato solo al piano terra, è stato definitivamente variato per ampliamento in data 28/02/1995, con l'aggiunta di n. 2 soppalchi al piano primo e chiusura del terreno pertinenziale a sud.
