TRIBUNALE DI VERONA
ESECUZIONI IMMOBILIARI

PERIZIA DI STIMA
LOTTO DA 1 A 2

Esecuzione Immobiliare	Procedimento n. 335/2024 R.G.E.
Giudice	Dott.ssa Paola Salmaso
Creditore Procedente	[REDACTED]
Contro	[REDACTED]
Custode	Avv. Vincenzo Bonanno

D.1 LOTTO 1 – APPARTAMENTO IN PIANO TERRA, COMUNE DI ZEVIO (VR)

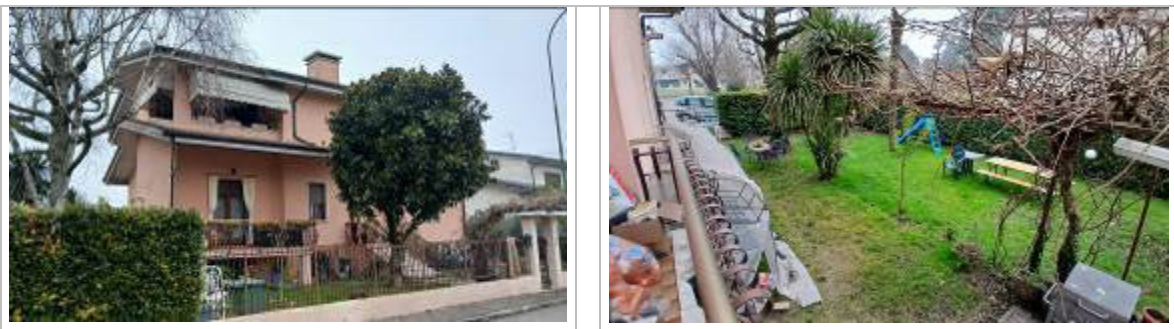
Il Lotto 1 si compone di intera piena proprietà per la quota di 1000/1000 di appartamento disposto al piano terra / rialzato di villino bifamiliare edificato nel 1977 con buoni standard edilizi, costruito centralmente su lotto di terra di circa mq 850, ad uso giardino condominiale.

L'immobile si distribuisce in piano terra e primo interrato dove trova posto la centrale termica e spazi adibiti a deposito e cantina. Il piano interrato non gode di autonomia funzionale, ed è direttamente accessibili all'appartamento soprastante.

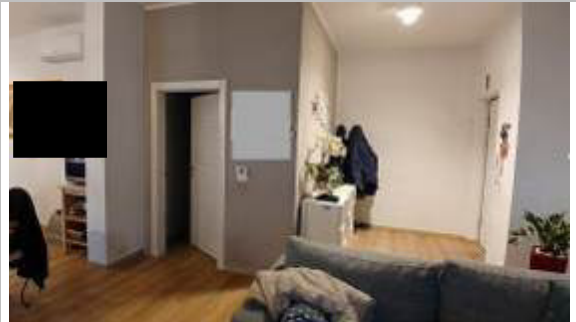
L'appartamento internamente si presenta ristrutturato recentemente, tramite una scala esterna in muratura rivestita di pietra chiara con pianerottolo, si accede all'interno dell'immobile dove troviamo un vestibolo ad uso ingresso

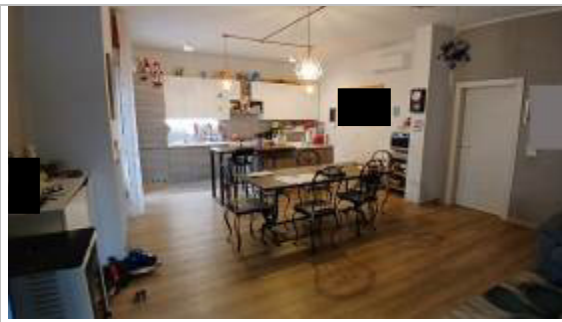
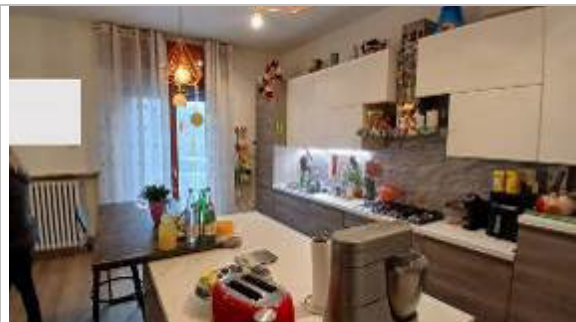
Segue poi l'ampio soggiorno con area cottura, ove si affaccia una finestra e due porte finestre che danno accesso ad un balcone di servizio per la cucina e un terrazzo accessibile dalla zona soggiorno.

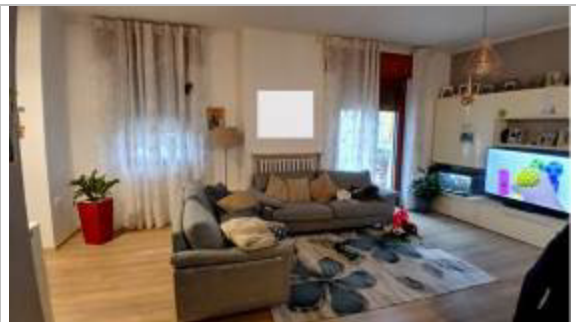
Il terrazzo si presenta di buone dimensioni e affaccia direttamente sugli spazi adibiti giardino condominiale e sulla strada, di fatto senza uscita / chiusa, con ampio parcheggio pubblico

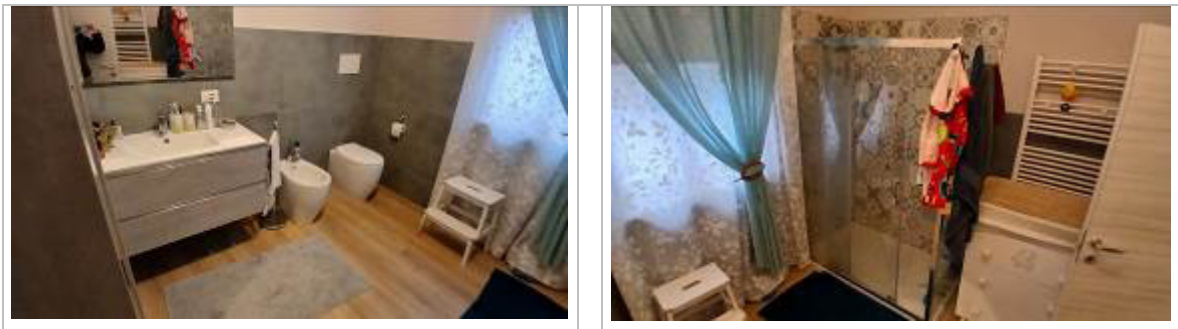
Il secondo bagno è di servizio, in dimensioni più contenute, privo di finestra esterna, privo di aeratore. La ctu segnala che l'edificazione di quest'ultimo servizio è avvenuta priva di Comunicazione Lavori, pertanto, come l'intero appartamento, risulta da sanare.

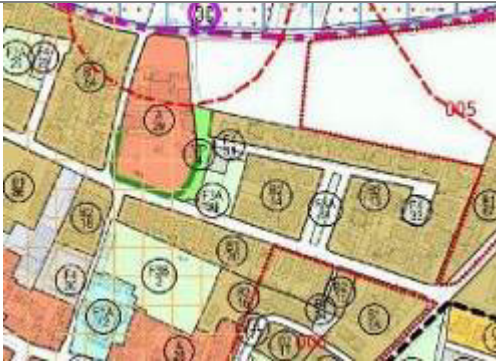
Tavola 1 – Carta dei Vincoli e della Pianificazione Territoriale

L'immobile ricade in Zona B2 - residenziale semi intensiva di completamento assoggettato ad Art 5.4; 5.6
Vicinanze Vp Verde Privato,
Vicinanze zona F3A Verde pubblico attrezzato,
Vicinanze Zona F4-31 parcheggi pubblici

La carta dei vincoli e della pianificazione Territoriale, Tavola del territorio Nord, individua i beni staggiati in Ambito B2 – residenziale semi intensivo, dove le destinazioni d'uso ammesse in queste zone, sono quelle residenziali e quelle compatibili con la funzione residenziale.

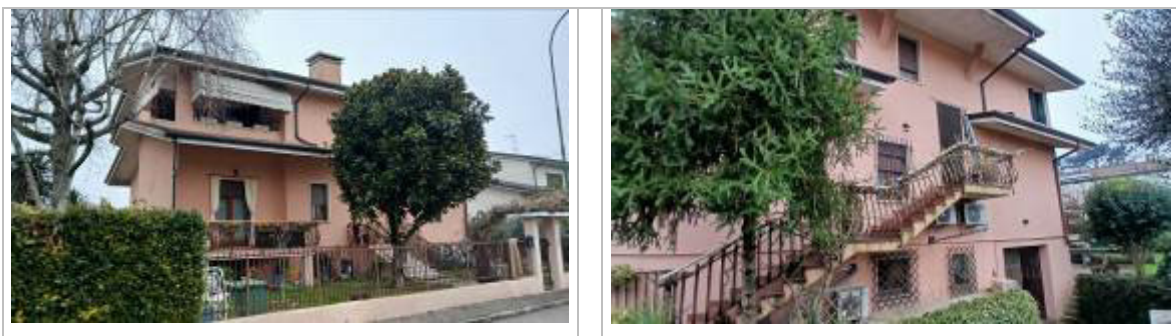
Il Lotto 1 si compone di intera piena proprietà per la quota di 1000/1000 di appartamento disposto al piano Primo di villino bifamiliare edificato nel 1977, ed innalzato in piano primo nel 1990 costruito, con buoni standard edilizi, centralmente su lotto di terra di circa mq 850 ad uso giardino condominiale.

L'immobile si distribuisce in piano primo e primo interrato dove trova posto l'autorimessa accessibile tramite cancello carraio e rampa.

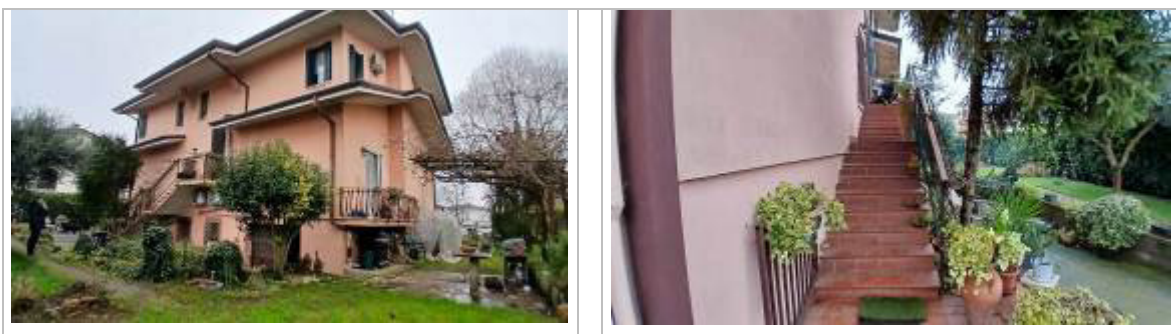
Si segnala che in base all'espressa indicazione degli inquilini residenti, l'autorimessa non è accessibile con automezzi a causa della difficoltà di manovra dovuta a rampa di accesso troppo stretta. Il vano autorimessa è utile al rimessaggio di mezzi a due ruote.

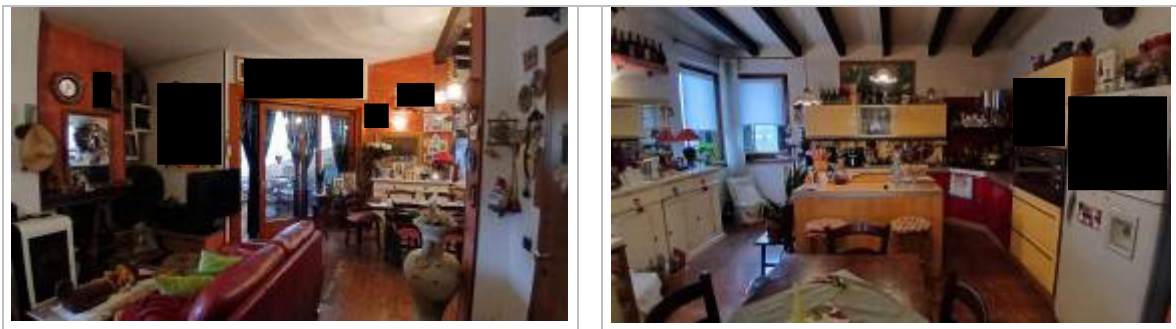
L'appartamento internamente si presenta con finiture coeve alla data di edificazione, tuttavia rifinito con prodotti di pregio come con pavimentazioni in marmo rosso Verona nelle zone giorno e parquet di legno nelle zone notte.

L'ampio soggiorno è suddiviso in area cottura e area a giorno, è dotato di finestre e una ampia vetrata apribile a correre che pone l'accesso al terrazzo. Soggiorno e terrazzo sono pavimentati con marmo rosso Verona levigato in opera; il terrazzo è dotato di camino da cottura, un secondo camino da arredo è collocato in soggiorno.

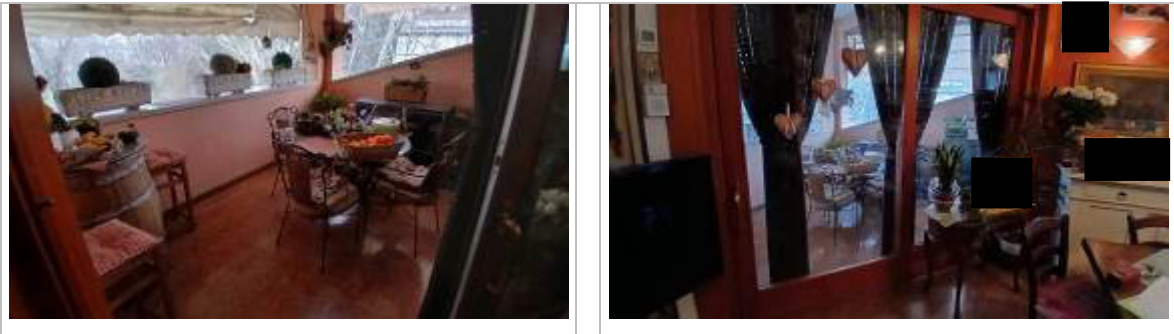
Il terrazzo si presenta di buone dimensioni è dotato di parapetto in muratura, esternamente il terrazzo affaccia direttamente sugli spazi adibiti giardino condominiale e sulla pubblica via, senza uscita, che termina con ampio parcheggio pubblico.

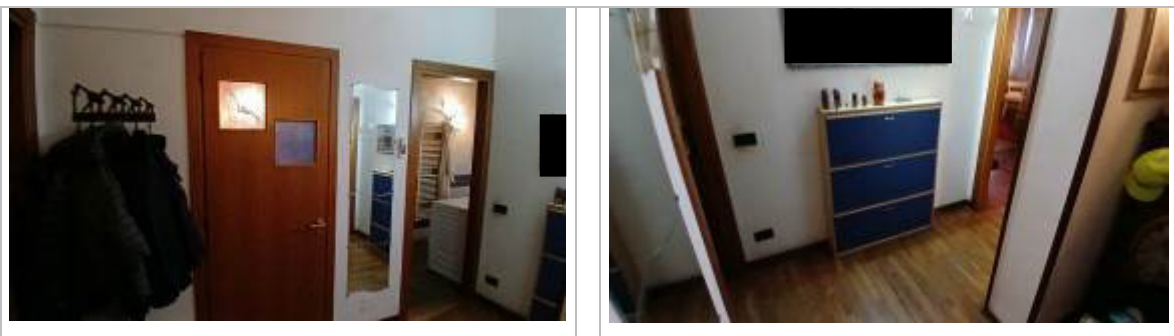
Una porta suddivide l'area giorno da quella adibita a zona notte dove trovano posto due camere di buone dimensioni, definite matrimoniali, oltre a due servizi igienici ed un ripostiglio ad uso lavanderia. Si segnala che un servizio igienico è non più utilizzabile dovuto a vetustà; con tubature che non scaricano, vasca rotta, miscelatori ostruiti.

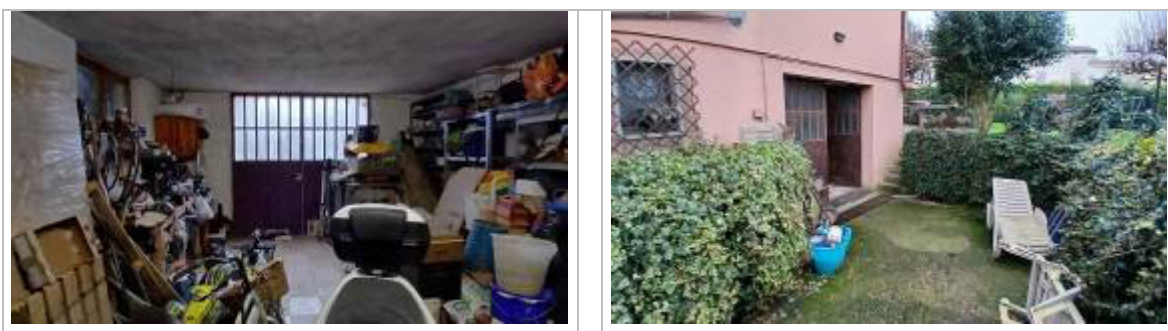
Da segnalare inoltre che attualmente il vano autorimessa Sub 8, è direttamente collegato con il vano accessorio all'abitazione di Sub 7, facente parte di altro lotto di vendita. Detta varco di collegamento comprensivo dei rispettivi allacciamenti, dovrà essere chiuso e murato a cura e spese dei futuri assegnatari; la ctu ne ammette i costi.

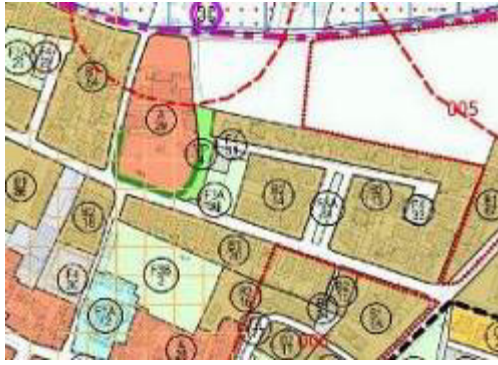
<p>Tavola 1 – Carta dei Vincoli e della Pianificazione Territoriale</p>	
---	--

L'immobile ricade in Zona B2 - residenziale semi intensiva di completamento assoggettato ad Art 5.4; 5.6
Vicinanze Vp Verde Privato,
Vicinanze zona F3A Verde pubblico attrezzato,
Vicinanze Zona F4-31 parcheggi pubblici

La carta dei vincoli e della pianificazione Territoriale, Tavola del territorio Nord, individua i beni staggiati in Ambito B2 – residenziale semi intensivo, dove le destinazioni d'uso ammesse in queste zone, sono quelle residenziali e quelle compatibili con la funzione residenziale.
