TRIBUNALE ORDINARIO DI BARCELLONA P.G.

N.3/2022 R.G.F.

ELABORATO PERITALE

del 28.02.2024

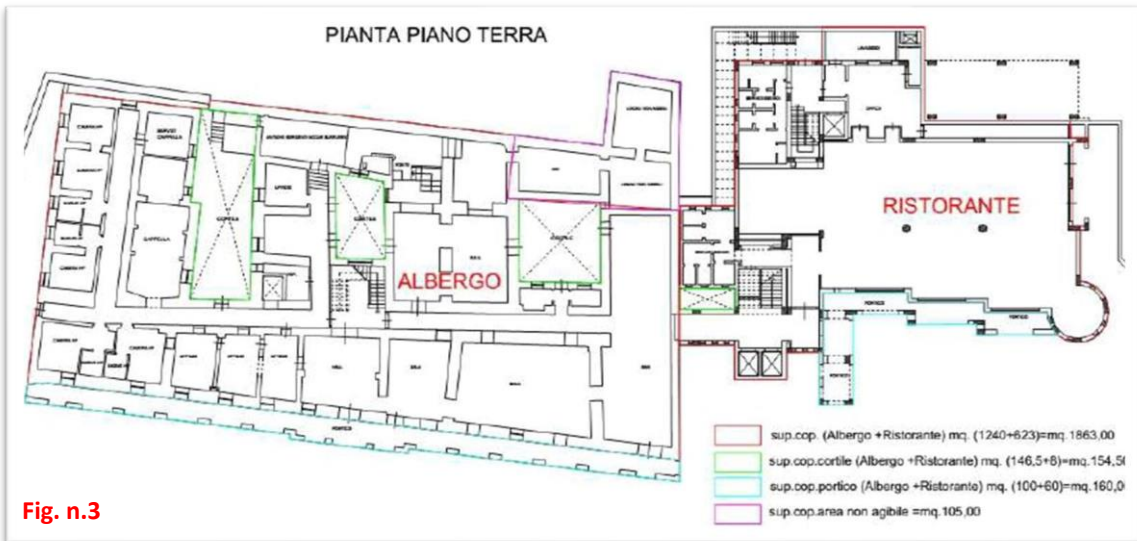
Piano terra:

- **Vecchio albergo** costituito dalla hall, tre uffici, 4 camere per portatori H con relativi bagni, una cappella, una camera per servizi cappella, una sala bar con delle sale annesse, una sala acque ed altri vani annessi (fonte, antiche sorgenti acque sulfuree, un ufficio, una saletta cura idropinica ed altri due vani in cui erano ubicati dei servizi ed oggi adibiti a ripostigli ed in parte non accessibili) oltre ai disimpegni e cortili;
- **Corpo in ampliamento** → sala ristorante con annessi servizi oltre disimpegni;

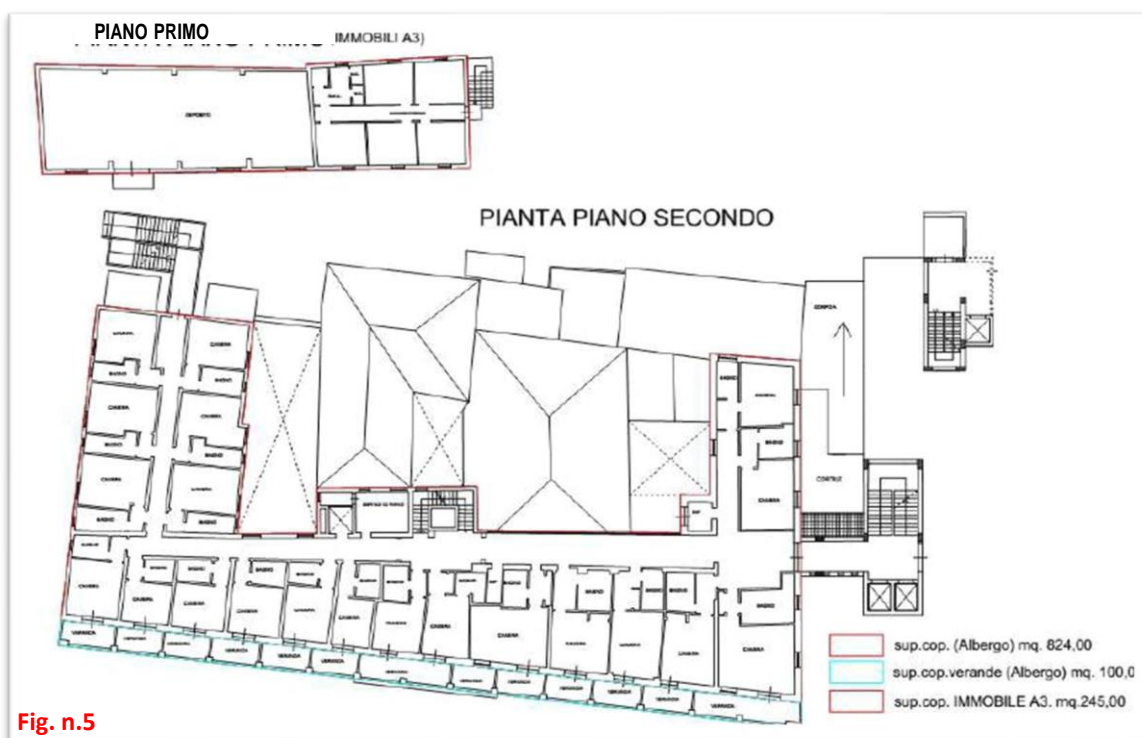
Fig. n.5

Piano secondo:

- **vecchio albergo** costituito da ventuno camere con annessi bagni, dei servizi igienici oltre ai disimpegni;
