# TRIBUNALE CIVILE DI LANU- SEI

## Esecuzione Immobiliare R.G. n° 01/2023

## RELAZIONE TECNICA

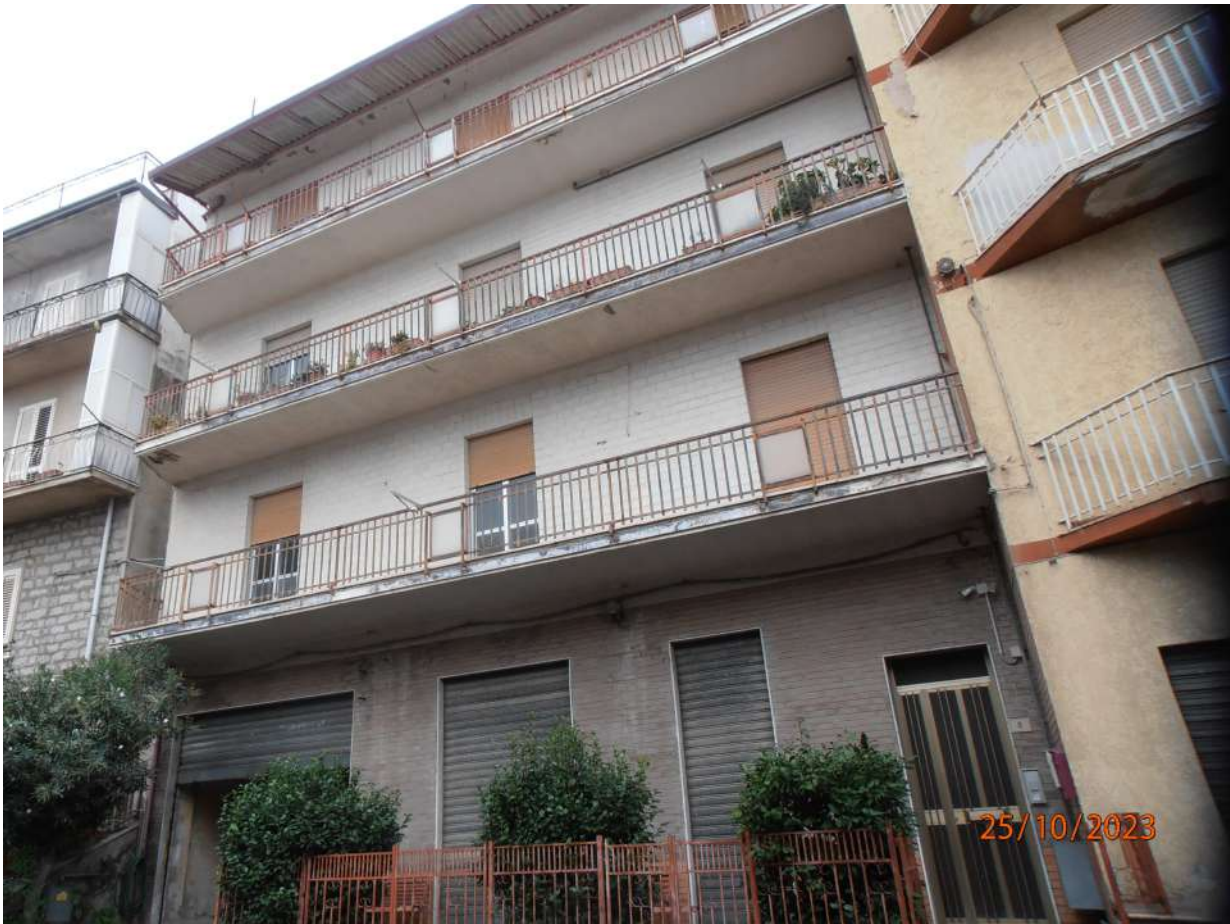
### **Prospetto sul lato di Via Brigata Sassari**

Le aperture esterne dei piani Primo, Secondo e Terzo, sono con finestre e portefinestre in alluminio anodizzato protette esternamente da tapparelle in pvc. L'ingresso ai piani dell'edificio avviene dal vano scale condominiale al civico 14.

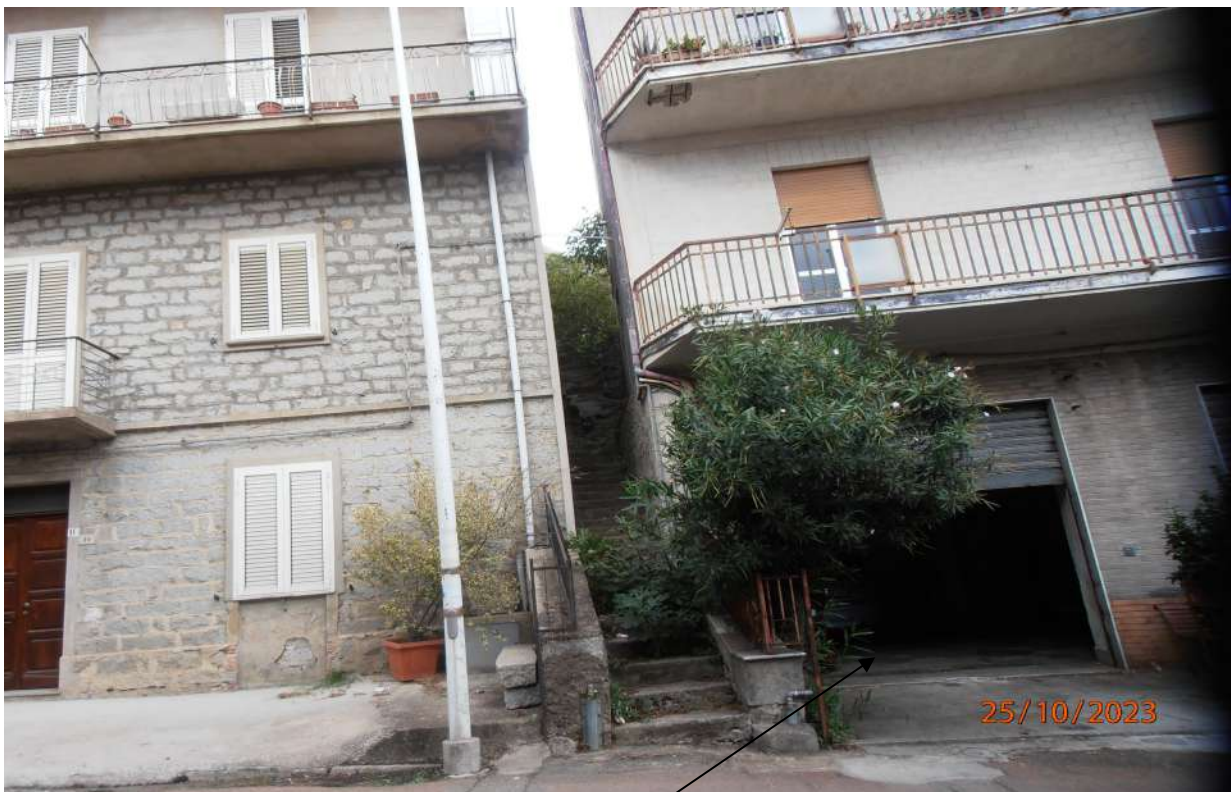
**Ingresso Immobile di perizia Sub. 7**

È presente il solo impianto elettrico con tubi a vista sulle pareti.

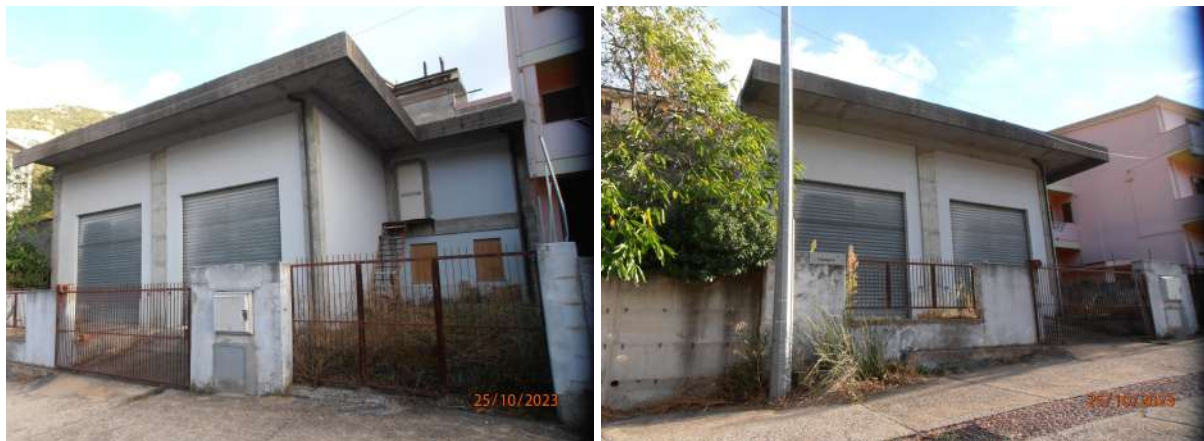
### **ESTERNI EDIFICIO**

La costruzione appare internamente terminata, nonostante ciò ostenta uno stato estetico mediocre. Dal punto di vista strutturale non sono visibili lesioni o altro tipo di criticità. Gli esterni necessitano di qualche intervento sulle facciate. Gli interni mostrano in prossimità del soffitto, numerose tracce di umidità provenienti dalla copertura. La tinteggiatura interna esibisce numerosi scrostamenti superficiali. Al momento l'edificio, nonostante l'apparente stato di abbandono, è utilizzato come deposito di materiali da parte della proprietà.
