TRIBUNALE CIVILE DI TEMPIO PAUSANIA

Fallimento n. 11/2023 - “GE.SA. s.n.c. di Sanna Leonardo C.”

Edificio unifamiliare in Olbia in Via Trieste n. 13

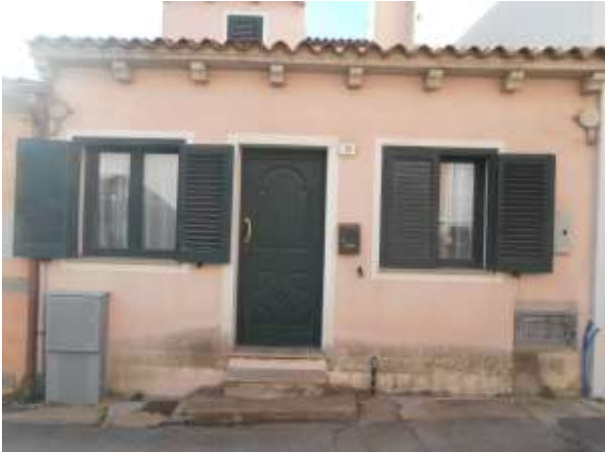
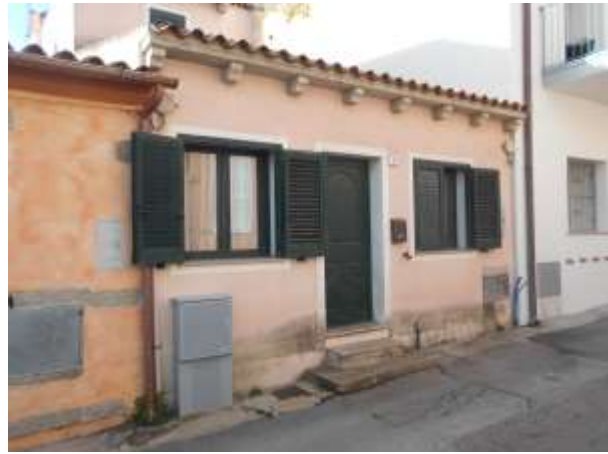
Veduta prospetto sulla Via Trieste

Il bene caduto nell'odierno Fallimento è stato individuato in un edificio unifamiliare sito in Comune di Olbia nella Via Trieste n.13, articolato con un piano terra ed un piano primo, il tutto così descrivibile:

A dispetto della zona di ordinario livello commerciale, il bene in esame risulta essere costituita da un immobile gradevole, edificato con ricerca di particolari costruttivi interessanti (modanature della copertura in granito, infissi di buona e recente fattura, portoncino d'ingresso blindato, copertura a tetto con tegole coppi, facciata ristrutturata di recente, etc.), sommata alla configurazione di edificio autonomo unifamiliare privo di condominio, elementi, questi, che conferiscono al bene una plusvalenza rispetto agli altri edifici della zona, da valutarsi nella misura

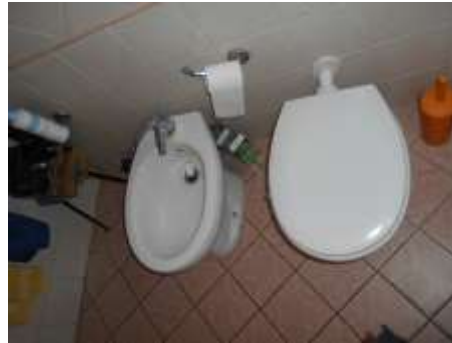
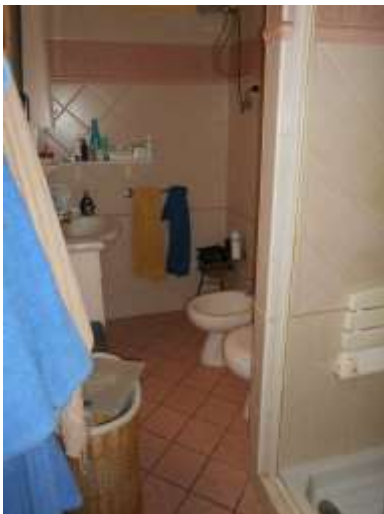
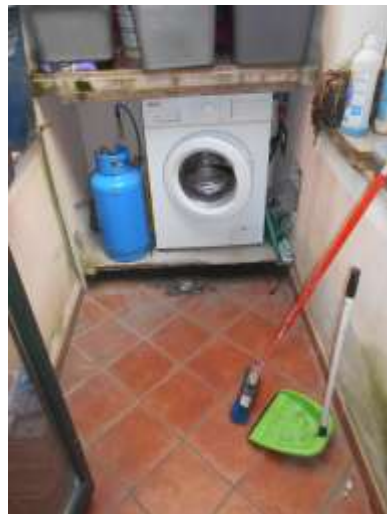
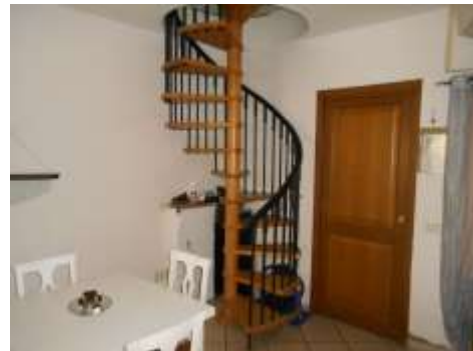
Veduta interni piano terra

Il livello di piano in esame ha accesso diretto dalla Via Trieste mediante un portoncino che immette all'interno di un ampio soggiorno-pranzo, con annessi locale cucina, bagno, ripostiglio e disimpegno, il tutto per una superficie utile di mq. 36,90 ed una superficie lorda di mq. 44,80, aventi altezza interna pari a mt.

Il livello di piano in esame evidenzia strutture di fabbrica del tipo murario, solai del tipo misto, pavimenti interni in gres ceramico, rivestimenti in ceramica 20x20, porte interne in parte a battente in legno massello ed in parte “a scomparsa”, infissi esterni in alluminio anodizzato elettrocolore verde provvisti di vetrocamera, pezzi sanitari e rubinetteria di tipo ordinario, impianto idrico sottotraccia, impianto fognario in pvc del tipo pesante, impianto elettrico sotto traccia con placche monocolori bassa gamma tipo bTicino, intonaci e tinteggiature del tipo civile, il tutto in normali condizioni di manutenzione e conservazione.

Il piano terra di cui sopra non presenta impianto di riscaldamento centralizzato e/o climatizzazione.

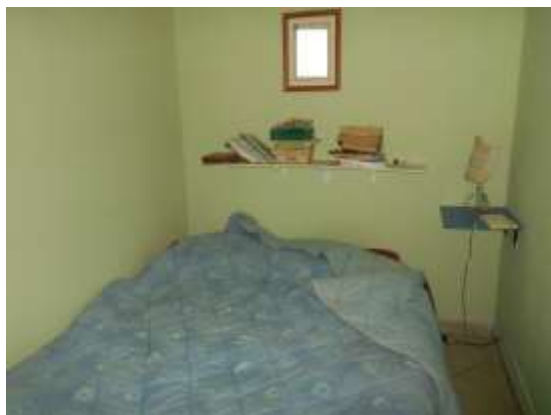
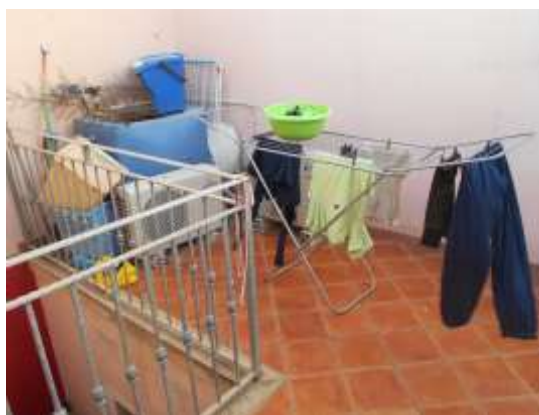
Veduta interni piano primo

Il livello di piano in esame ha accesso attraverso una scala a chiocciola che si diparte dal soggiorno-pranzo del piano terra, ed è composto da un unico vano utilizzato come camera da letto della superficie utile di mq. 7,40 e superficie lorda di mq. 11,30, con altezze interne pari a mt. 2,40 all’imposta e mt. 2,70 al colmo.

Il piano primo evidenzia strutture di fabbrica del tipo murario, solai del tipo misto, pavimenti interni in gres ceramico, impianto elettrico sotto traccia con placche monocolori tipo bTicino, impianto di climatizzazione insufficiente con la presenza di n.1 pompa di calore tipo split “Daikin da 9000 BTU, il tutto in normali condizioni di manutenzione e conservazione.
