**TRIBUNALE DI NAPOLI NORD**  
**UFFICIO ESECUZIONI IMMOBILIARI**

**PERIZIA DI STIMA**

## Immobili in SAN CIPRIANO D'AVERSA (CE)

### LOTTO UNICO DI VENDITA

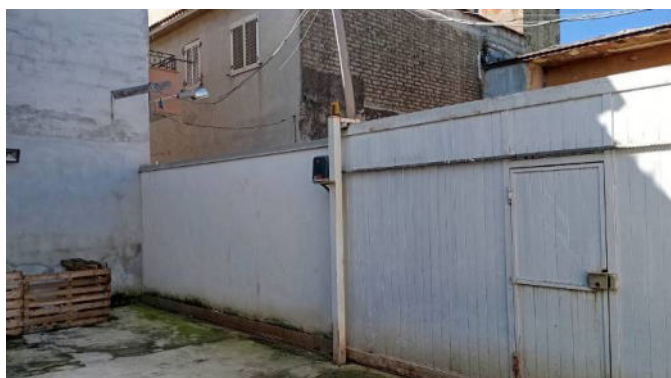
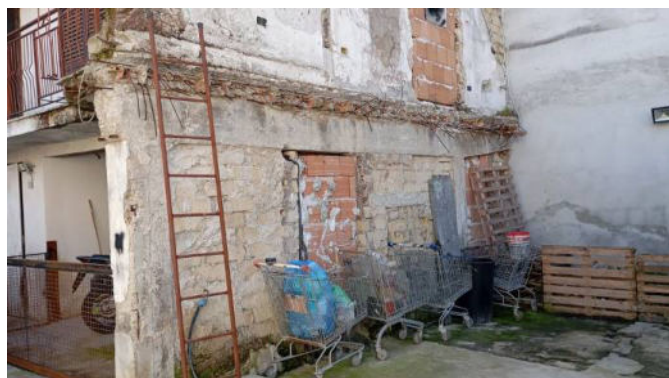
*Aree sulla quale insisteva la porzione di edificio demolita*

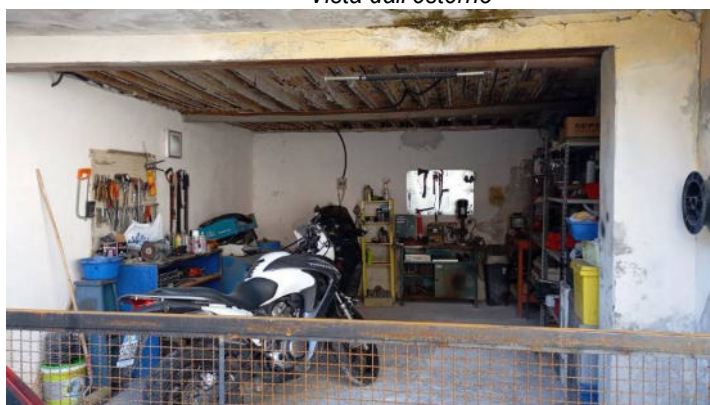
Attualmente si compone di un unico vano di superficie utile pari a mq 20,00 utilizzato quale autorimessa, di altezza netta interna pari a mt 2,45, privo di infissi, con pareti interne rifinite con intonaco liscio di tipo tradizionale, in parte deteriorato, e pavimentato in battuto di cemento.

*Vista interna del locale autorimessa*

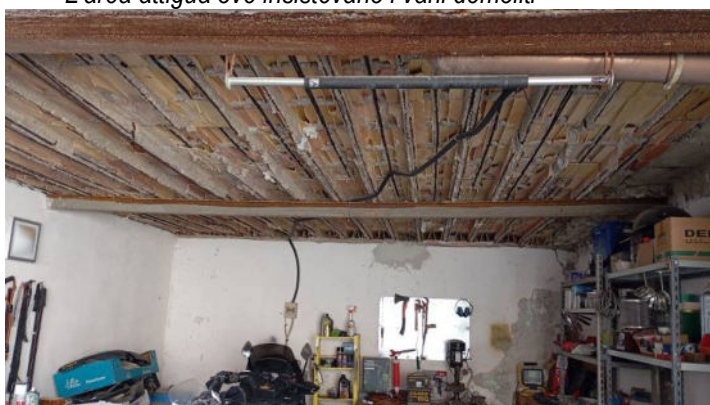
E' opportuno evidenziare il particolare stato di degrado strutturale in cui versa il solaio che lo sovrasta, costituito da travetti armati tipo "sap" <sup>(1)</sup>, ove si denota il diffuso distacco del calcestruzzo per fenomeno di carbonatazione, l'avanzato stato di ossidazione dei ferri di armatura ed il totale

disfacimento delle pignatte in laterizio. Si riscontra la apposizione in mezzeria di un profilato in ferro "doppio T", evidentemente ivi installato vista la precarietà statica del solaio, ma che però presenta già un fenomeno di inflessione per il combinato effetto della ridotta sezione utilizzata in rapporto alla lunghezza ed al peso ivi gravante. Di seguito vengono illustrate alcune foto del manufatto.

*Particolare dello stato di degrado del solaio*
