# TRIBUNALE ORDINARIO - MONZA

### 422/2023

## CONSULENZA ESTIMATIVA GIUDIZIARIA

**appartamento** a BARLASSINA Via Giuseppe Garibaldi 26 per la quota di 1/1 di piena proprietà ( \*\*\* DATO OSCURATO \*\*\* )

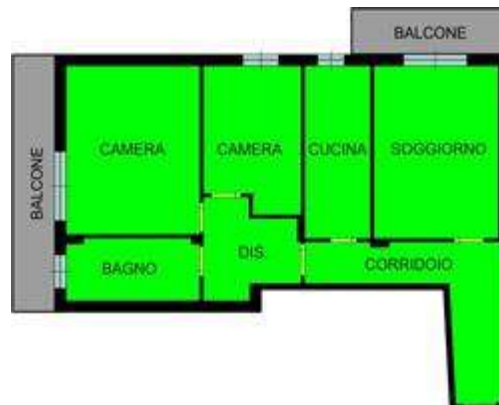
*Stato di fatto*

descrizione	consistenza		indice		commerciale
Ingresso/corridoio angolare	12,30	x	100 %	=	12,30
Soggiorno	18,20	x	100 %	=	18,20
Cucina	9,50	x	100 %	=	9,50
Disimpegno zona notte	7,30	x	100 %	=	7,30
Cameretta	10,90	x	100 %	=	10,90
Camera matrimoniale	18,70	x	100 %	=	18,70
Bagno	7,20	x	100 %	=	7,20
Balconi	14,80	x	25 %	=	3,70
Cantina	3,60	x	35 %	=	1,26
<b>Totale:</b>	<b>102,50</b>				<b>89,06</b>

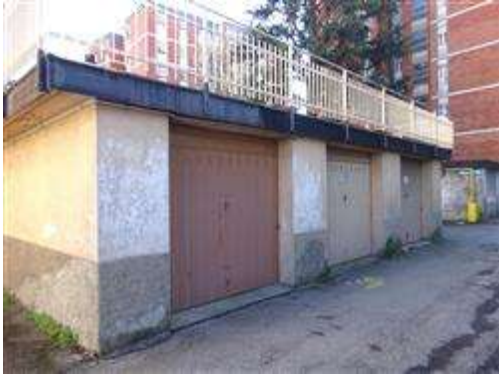
Corpo esterno delle autorimesse

*portone di ingresso*: basculante realizzato in metallo verniciato

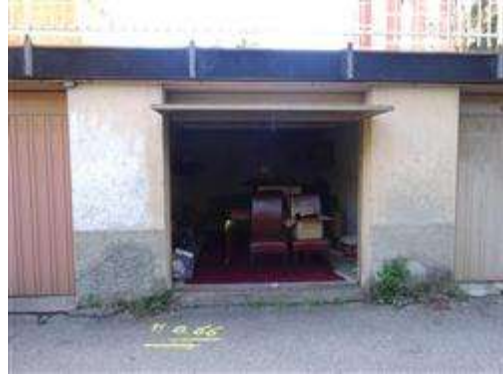
Autorimessa

*pavimentazione interna*: realizzata in battuto di cemento
