**TRIBUNALE DI PALERMO**  
**SEZIONE VI - ESECUZIONI IMMOBILIARI**  
**Esecuzione Immobiliare R.G. Es. 425/2023**

**PERIZIA DI STIMA IMMOBILIARE**  
**LOTTO UNICO**

*Piena proprietà di abitazione di tipo popolare – con difformità urbanistico-edilizie in parte da ridurre in pristino ed in parte da regolarizzare – sita a Palermo, via Mario Arezzo nn. 16 - 16/A (in catasto civ. n. 16), piano terra, censita al foglio di mappa 53, p.lle 800 sub 1 ~ 1110 del N.C.E.U., cat. A/4, cl. 4, consistenza 4 vani, sup. catastale totale 88 mq, sup. catastale escluse aree scoperte 86 mq, rendita € 101,23; attualmente frazionata in due unità indipendenti (da riaccorpate): una con accesso da via M. Arezzo n. 16/A utilizzata a magazzino e composta da due vani indivisi; l'altra con ingresso da via M. Arezzo n. 16, adibita ad abitazione, composta da ingresso, disimpegno, camera da letto, cucina, servizio igienico (da ridurre in pristino) insistente su pozzo luce di pertinenza esclusiva prospiciente sul retroprospetto; il tutto confinante ad ovest con via Mario Arezzo, a nord - sud ed est con fabbricati di proprietà aliena distinti rispettivamente con le p.lle 801, 799 e 798 del medesimo foglio di mappa

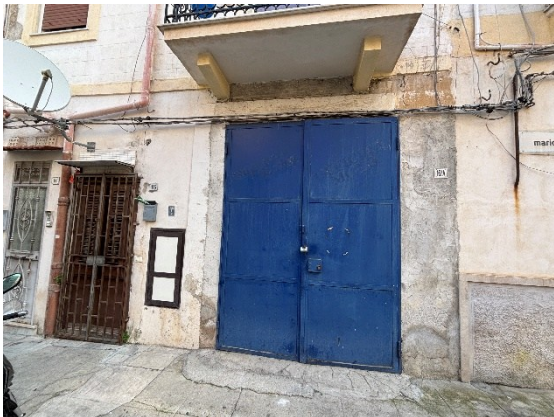
Foto n. 3 – Accessi da via M. Arezzo, 16-16/A

Le unità immobiliari disposte ai piani superiori (1° e 2°) del fabbricato sono accessibili dal portoncino d'ingresso posto al civ. n. 14 della via M. Arezzo, mentre l'unità in esame, ubicata al piano terra, possiede due accessi autonomi (civv. nn. 16 e 16/A) direttamente dalla strada (**All. 1 - Foto n. 3**).

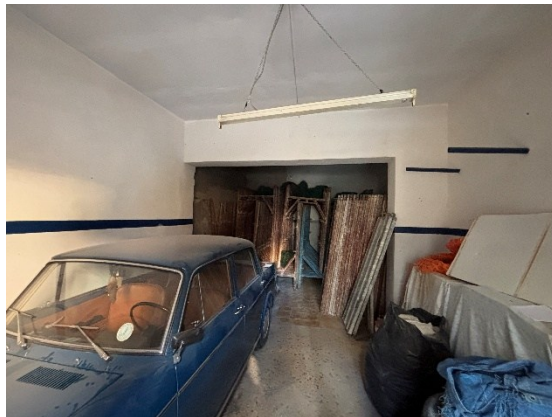
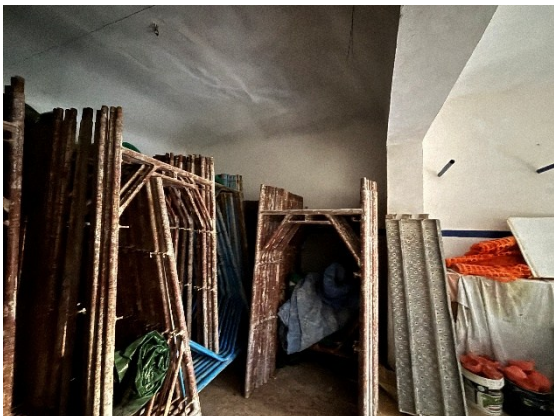
Il magazzino è composto da due vani indivisi e comunicanti di superficie interna utile pari a circa 35 mq (*All. 1 - Foto nn. 4-6*).

Foto n. 4 – Magazzino via M. Arezzo, 16/A

Foto n. 5 – Magazzino via M. Arezzo, 16/A

Foto n. 6 – Magazzino via M. Arezzo, 16/A

- alla riannessione dei due ambienti attualmente utilizzati a magazzino mediante la riapertura dei vani porta tamponati;
- alla demolizione del volume edilizio entro cui insiste il wc realizzato in ampliamento sul pozzo di luce;
- alla riallocazione del servizio igienico nella sua ubicazione preesistente (al posto dell'odierna cucina) compreso il ripristino della finestra (attualmente porta accesso wc);
- alla realizzazione di una nuova cucina/angolo cottura in altro ambiente.

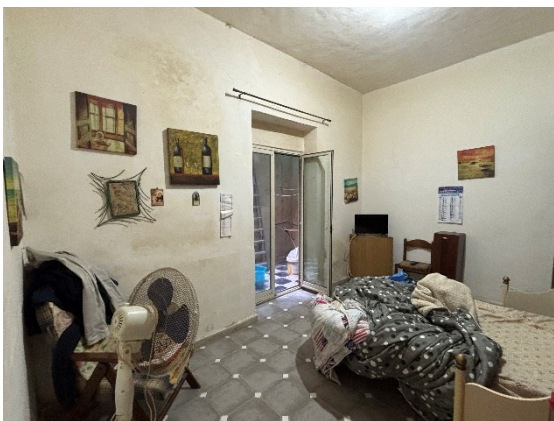
Foto n. 7 – Camera da letto

L'abitazione si estende, allo stato, per una superficie interna utile di circa 37 mq ed è composta da vano d'ingresso, disimpegno, cucina, camera da letto e servizio igienico, queste ultime con affaccio sul pozzo luce prospiciente il retro prospetto dell'edificio (*All. 1 - Foto nn. 7-14*).

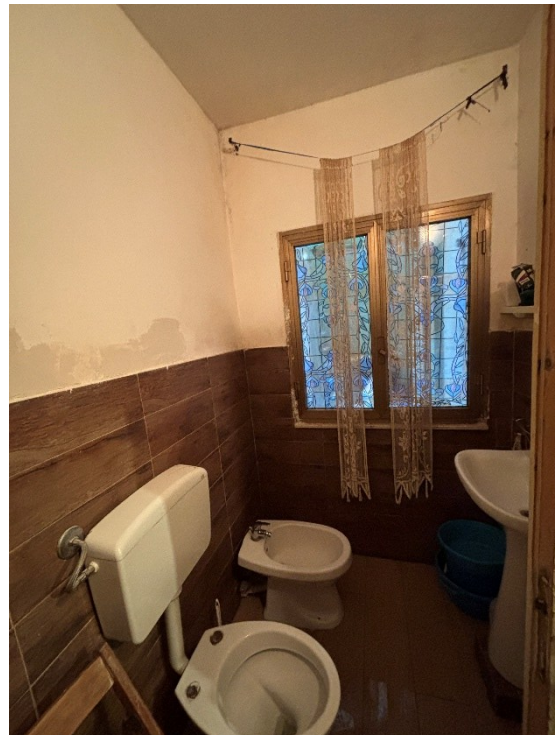
Foto n. 12 – Servizio igienico

Il pozzo luce, esteso complessivamente 11 mq circa ed all'origine interamente scoperto, è oggi in parte occupato da un volume edilizio che ospita il servizio igienico dell'abitazione.

Questo, realizzato abusivamente, dovrà essere assoggettato a demolizione unitamente agli altri interventi di riduzione in pristino meglio indicati in risposta al quesito 6).

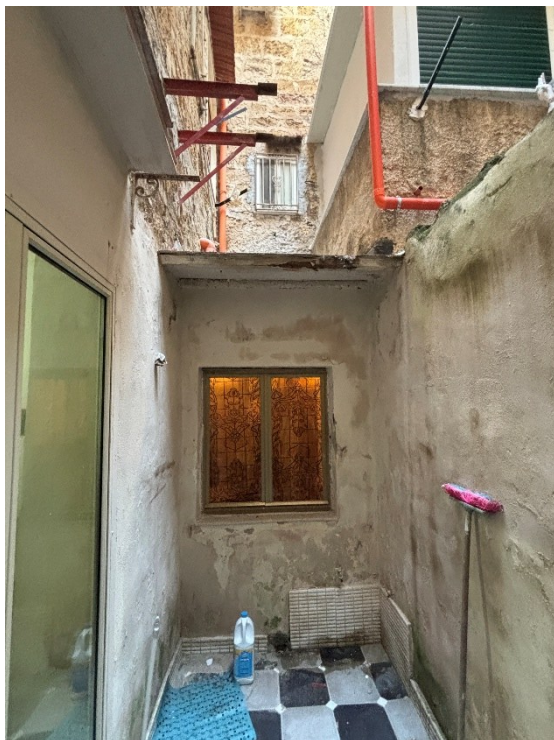
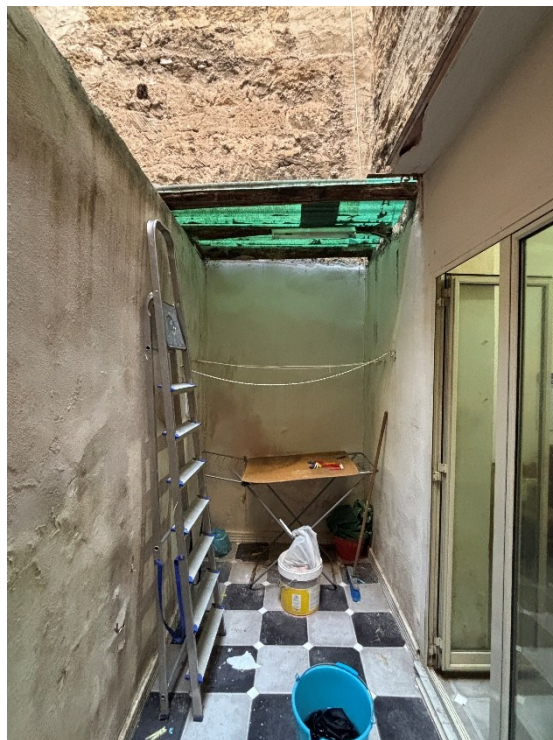
Foto n. 13 – Pozzo luce su retrospetto

Foto n. 14 – Pozzo luce su retrospetto
