***Tribunale di Palermo***  
***Sezione VI Civile - Esecuzioni Immobiliari***  
***G. Es Dr.ssa Imperiale Valentina***  
***Relazione di consulenza tecnica di ufficio***  
***Elaborato per pubblicità***  
***Esecuzione immobiliare R.G. Es. 318-2020***

***RELAZIONE DI CONSULENZA TECNICA D'UFFICIO***

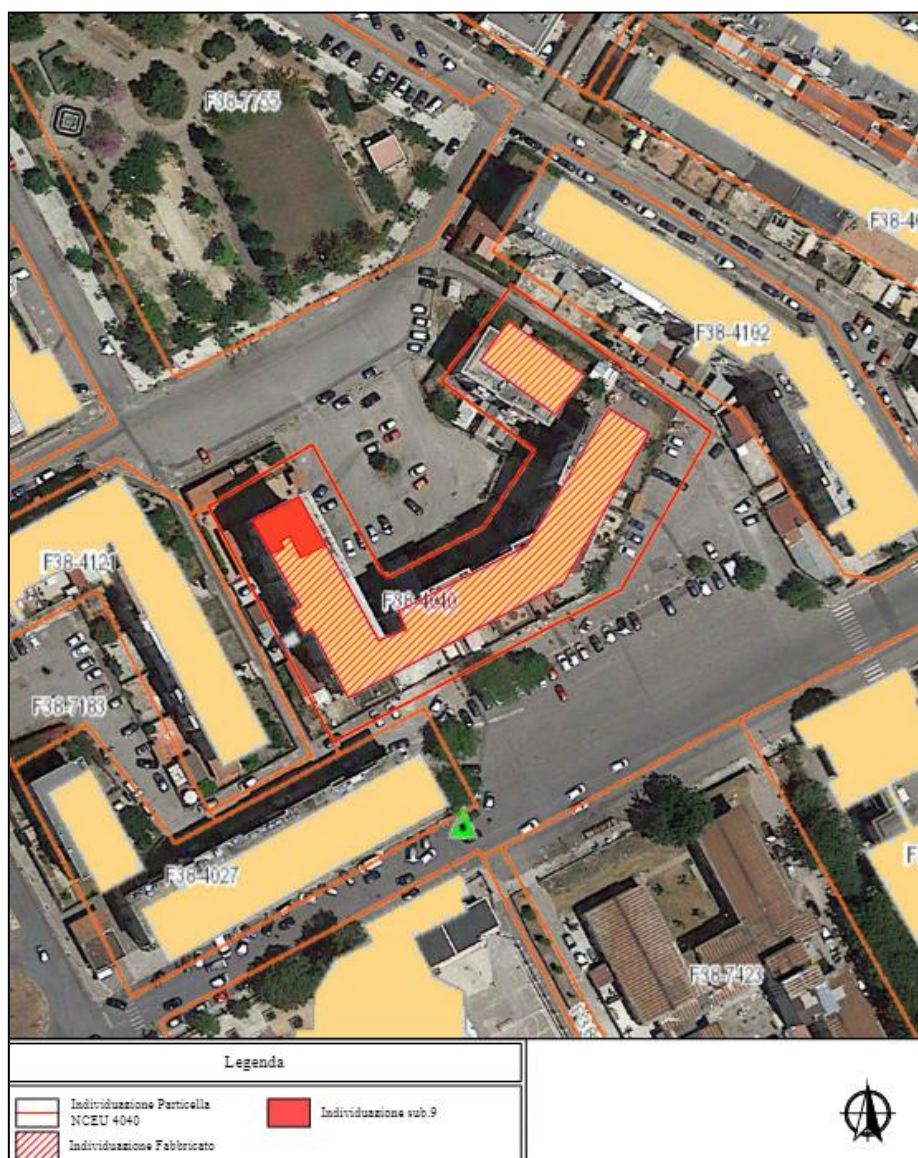
Di seguito si riporta una sovrapposizione tra la fotografia satellitare (fonte Google Earth) e l’estratto della mappa catastale corrispondente (foglio 47), con l’indicazione della particella su cui insistono i beni pignorati.

Dalla superiore sovrapposizione è possibile desumere che **non vi sono difformità sostanziali** tra i dati planimetrici catastali e l'esatta identificazione catastale dei beni.

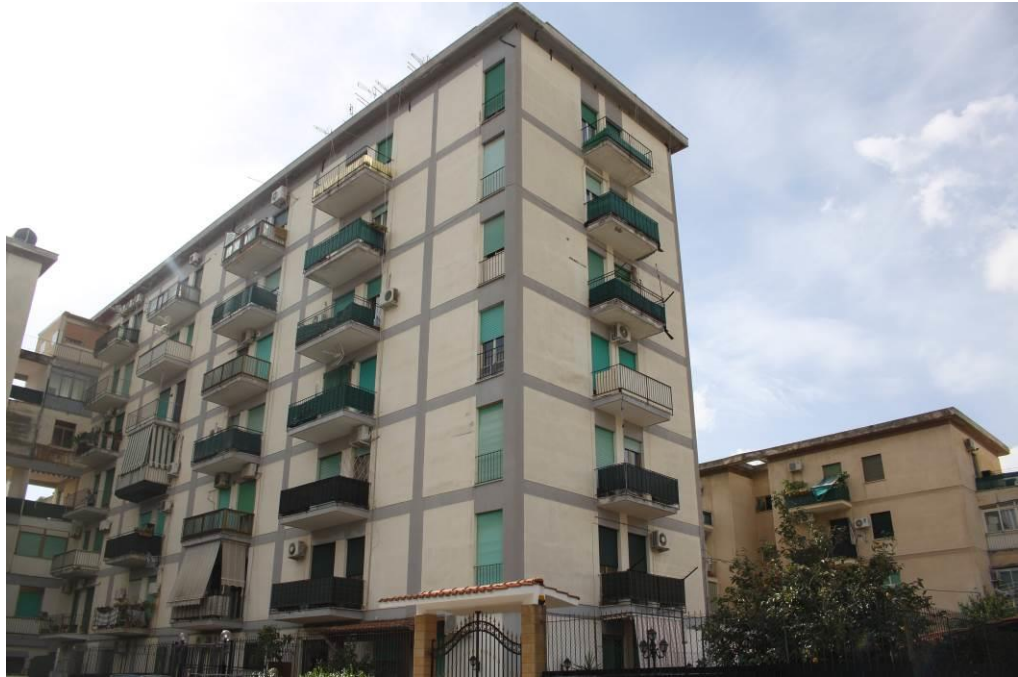
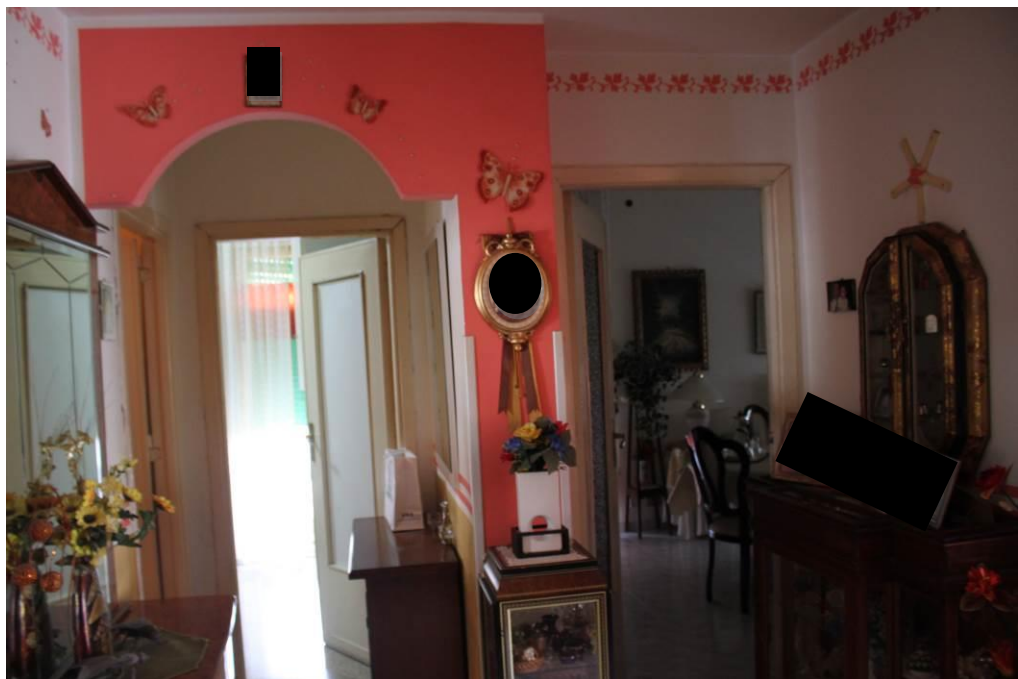
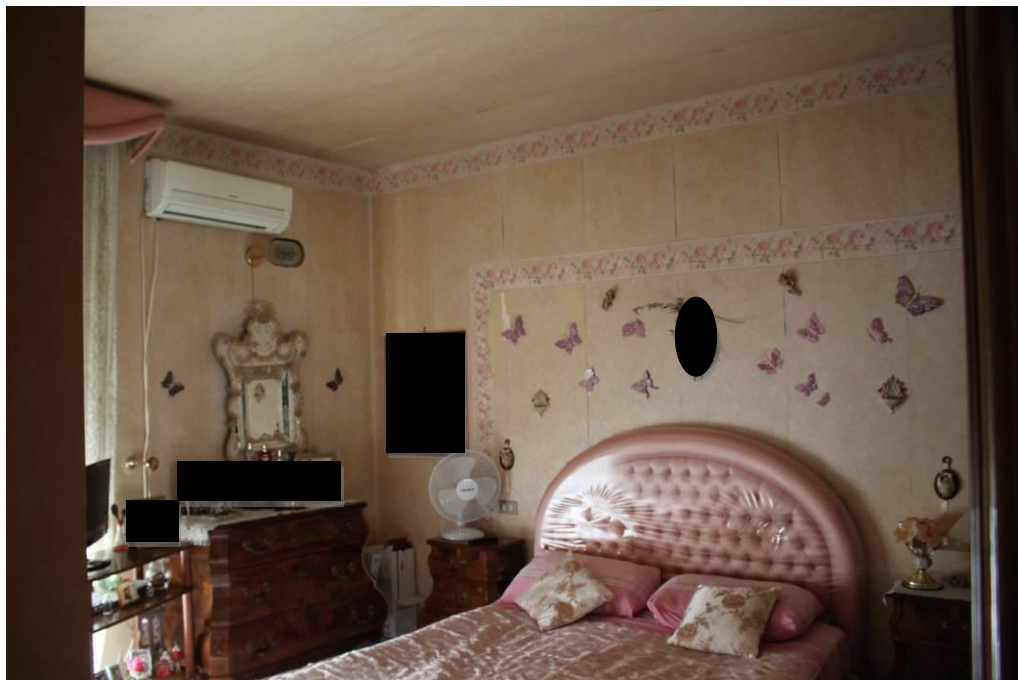
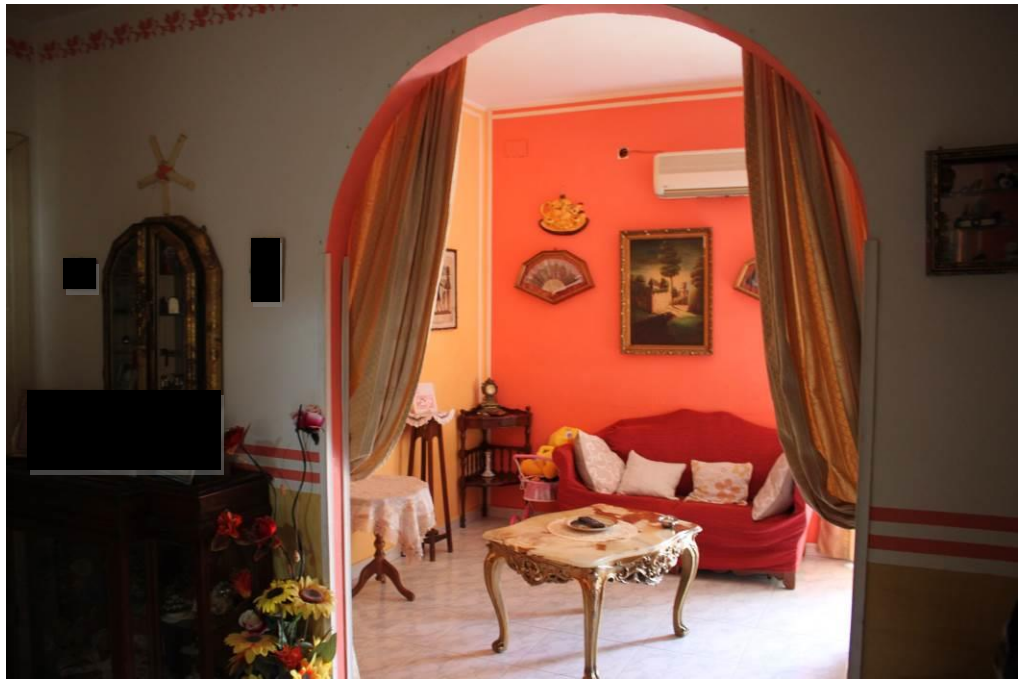
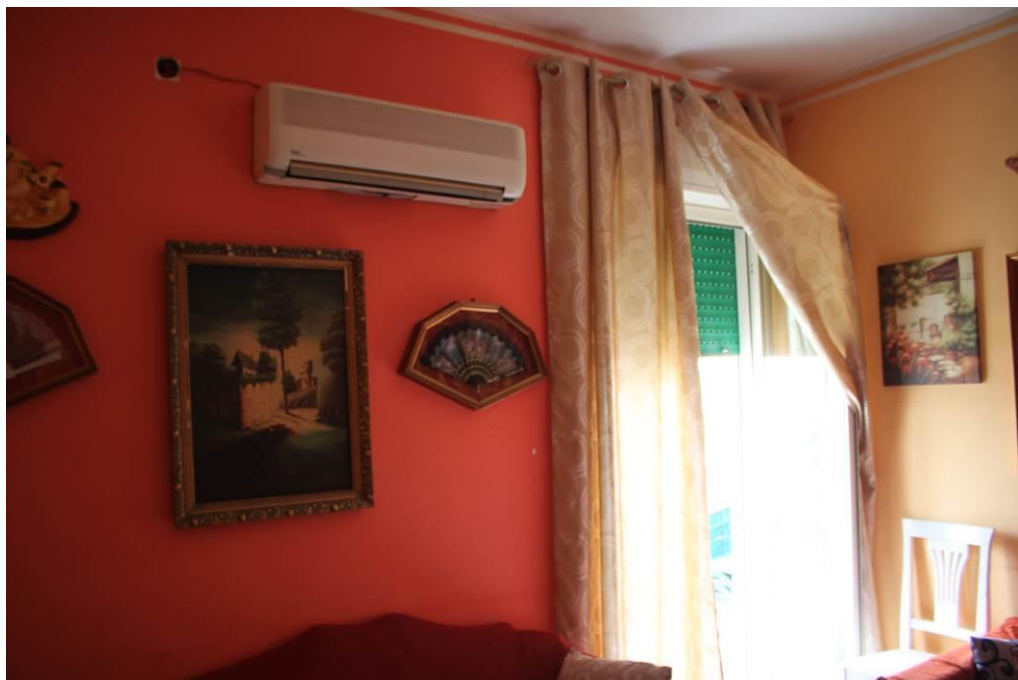
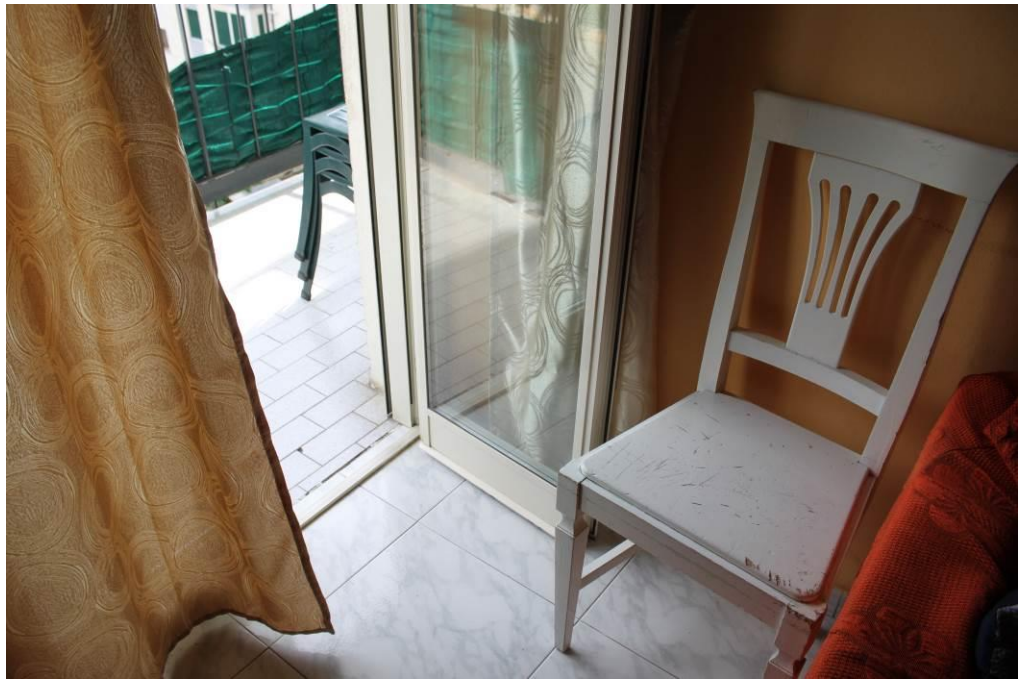
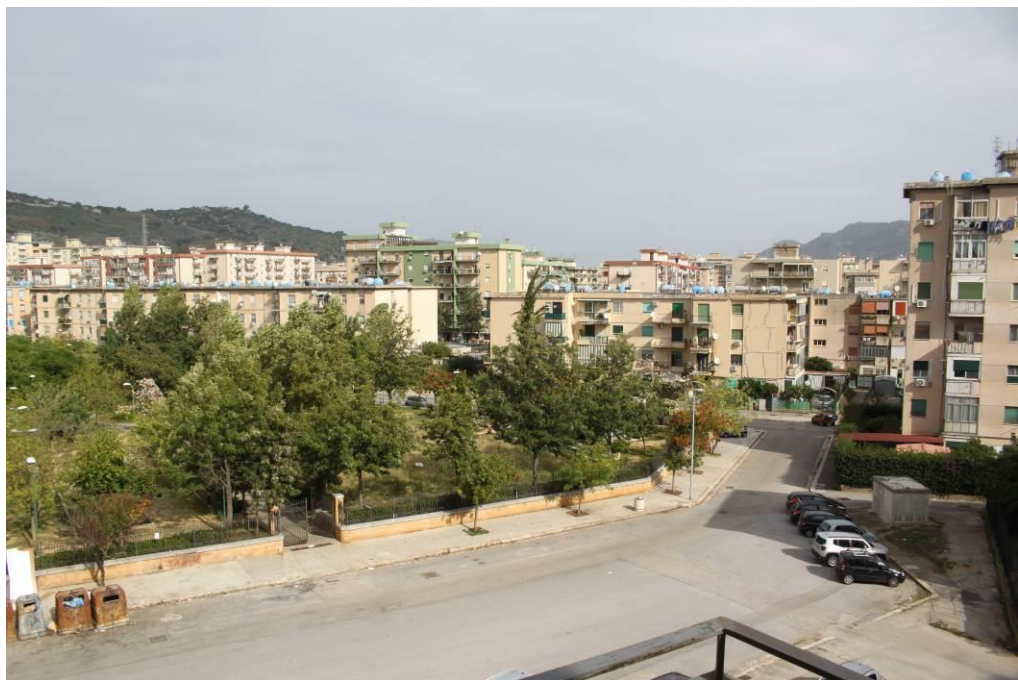
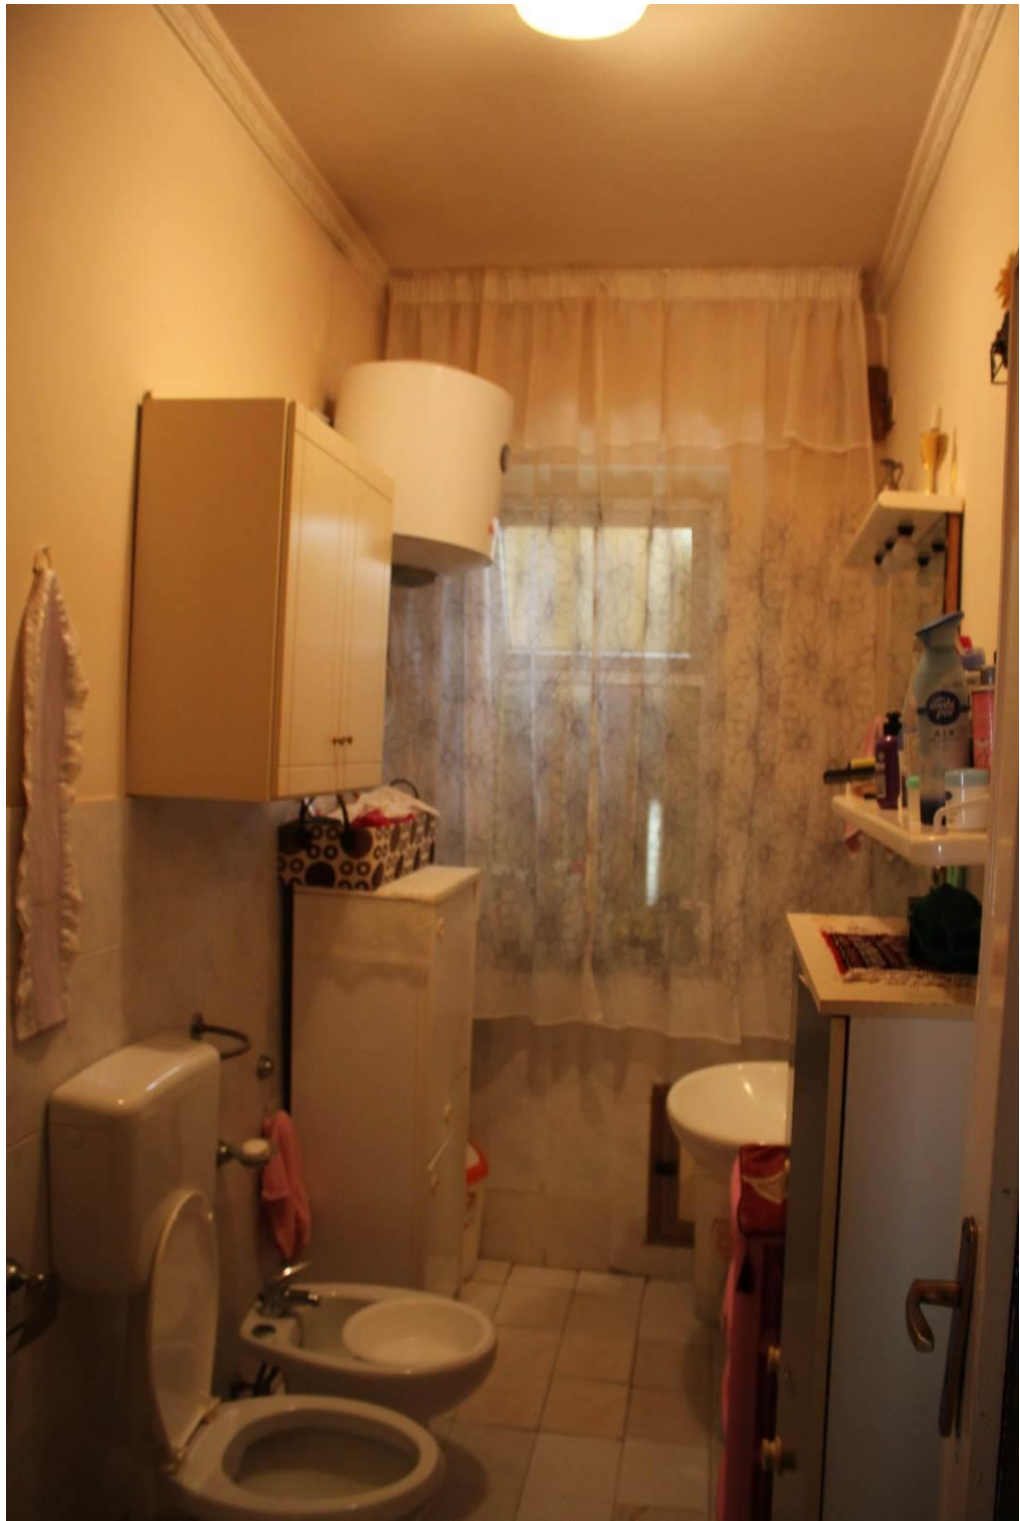
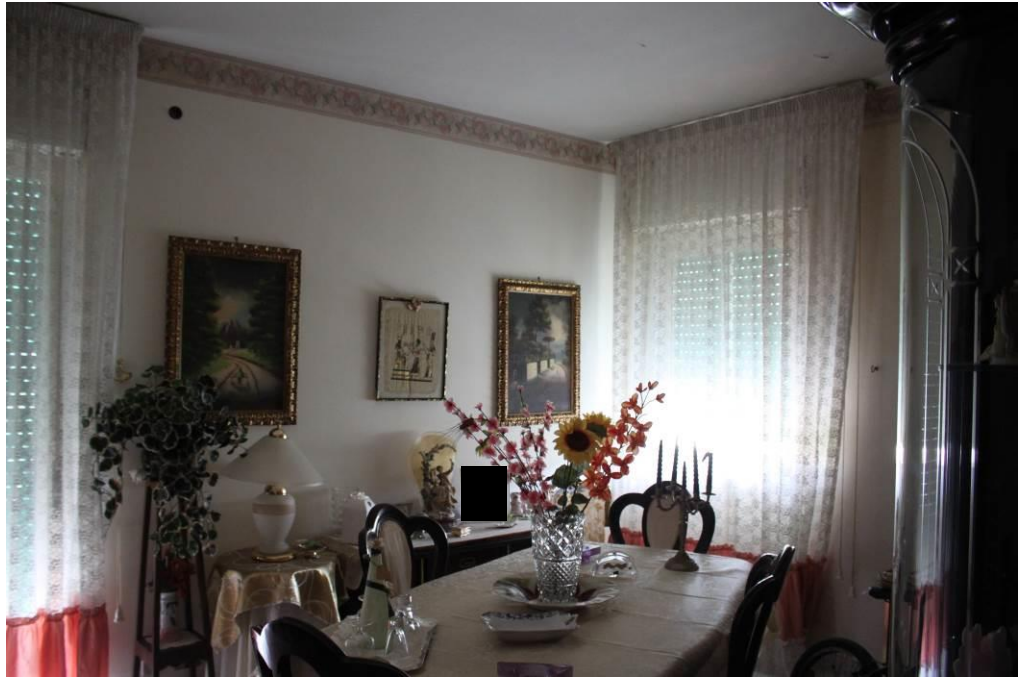
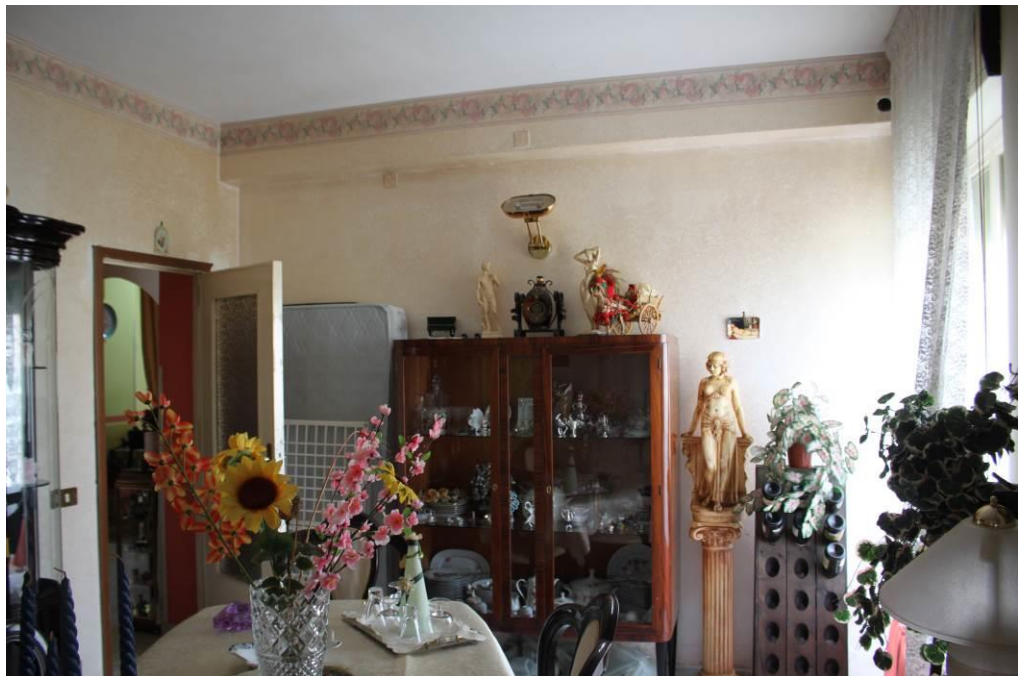
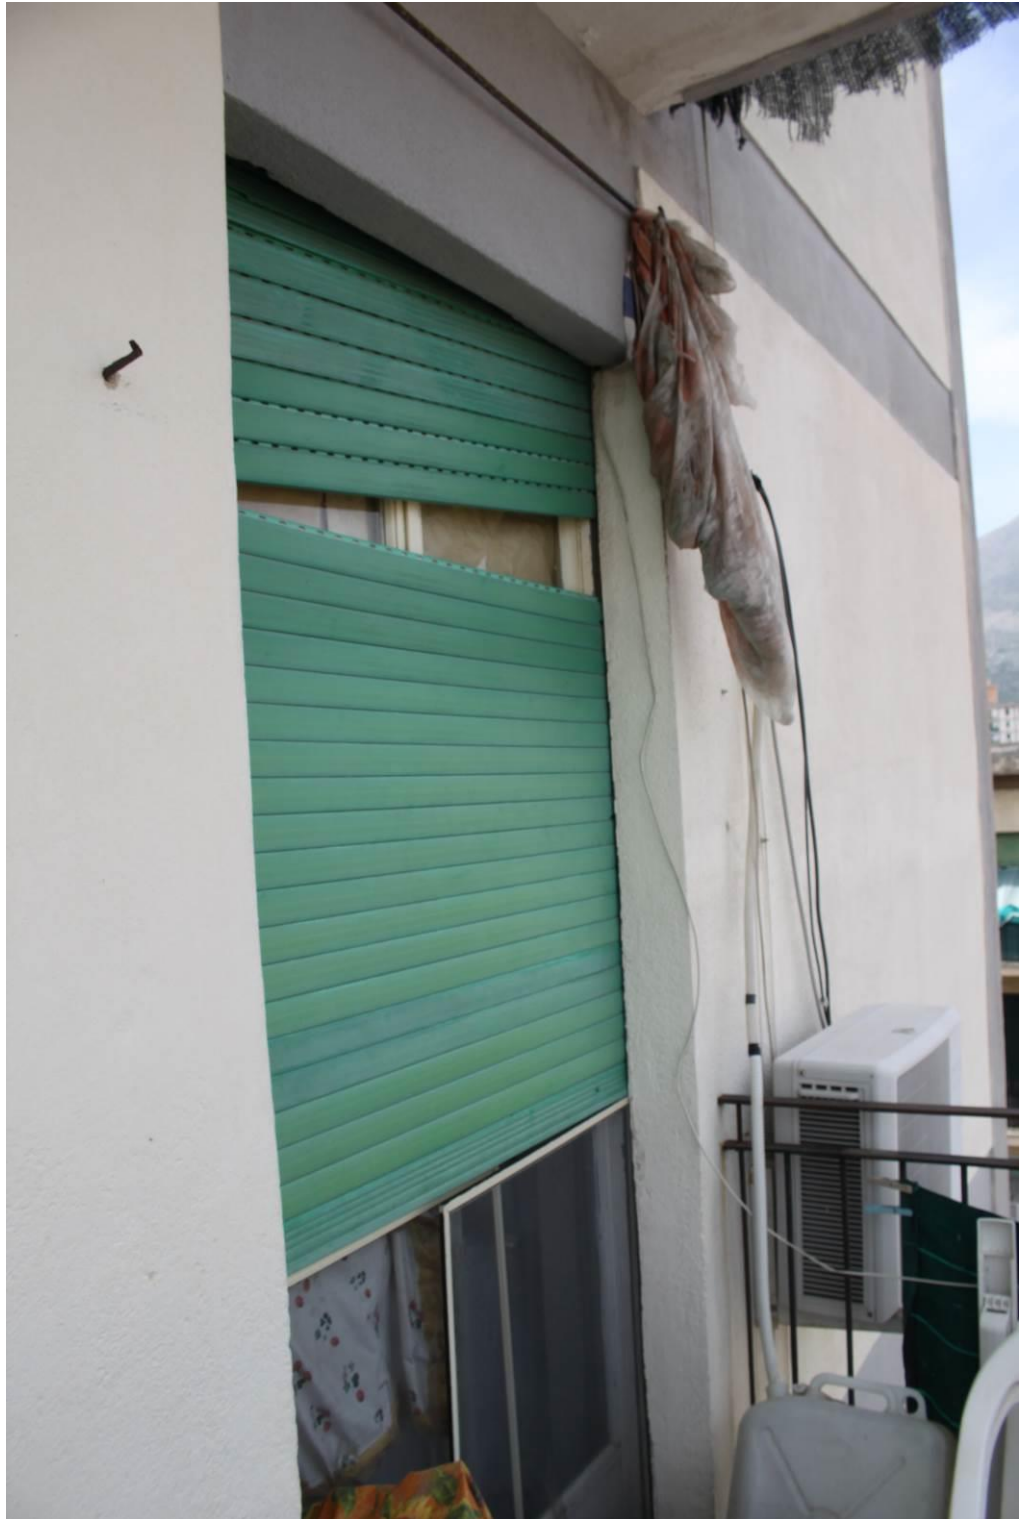
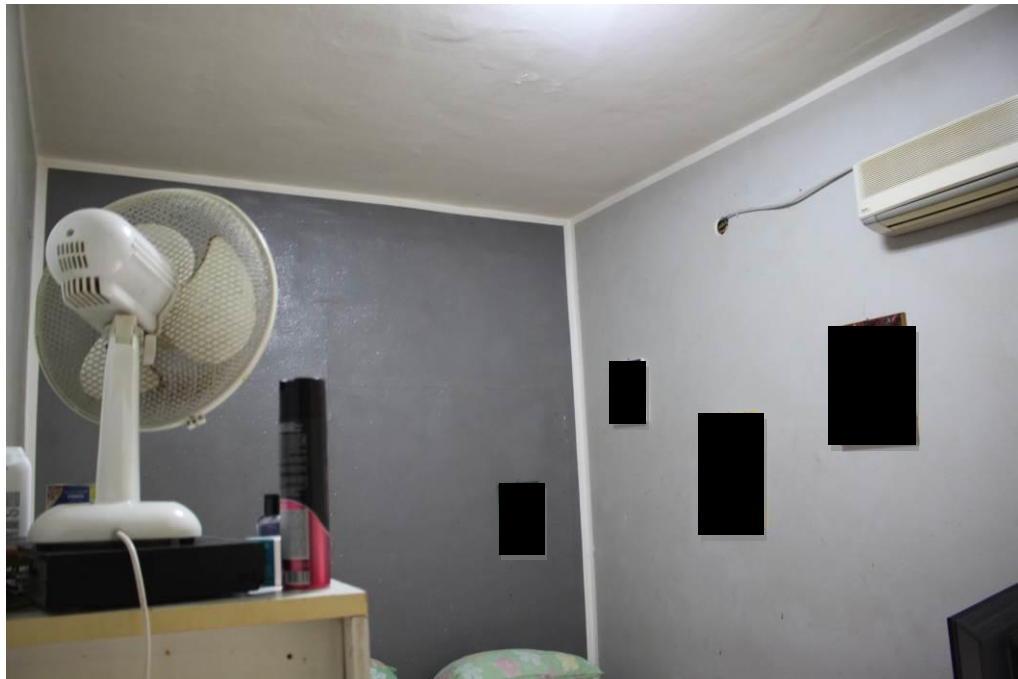
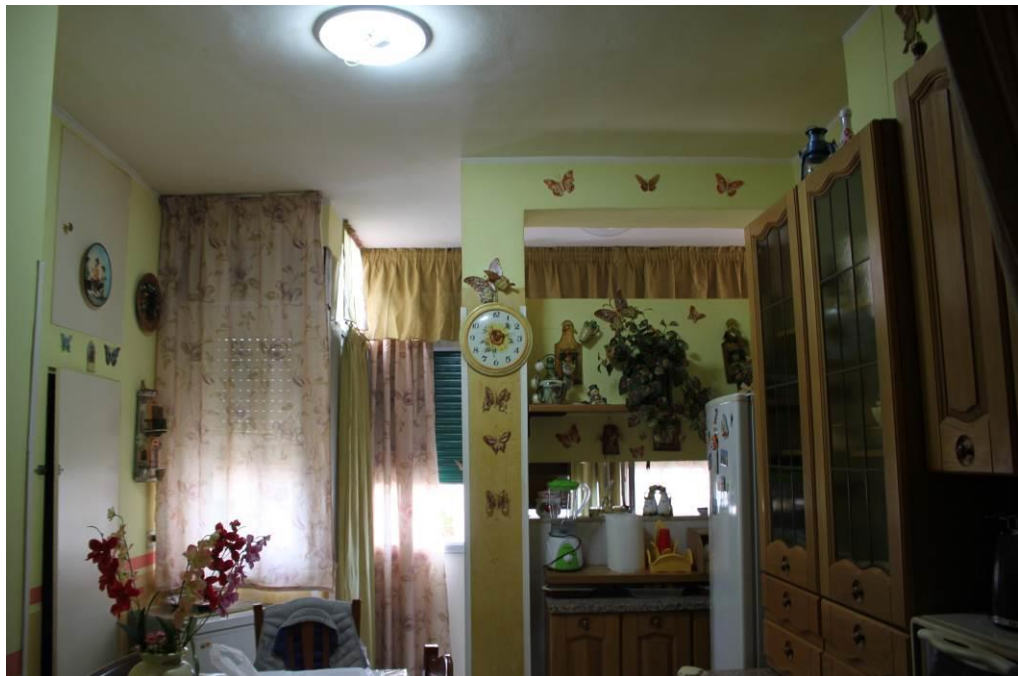
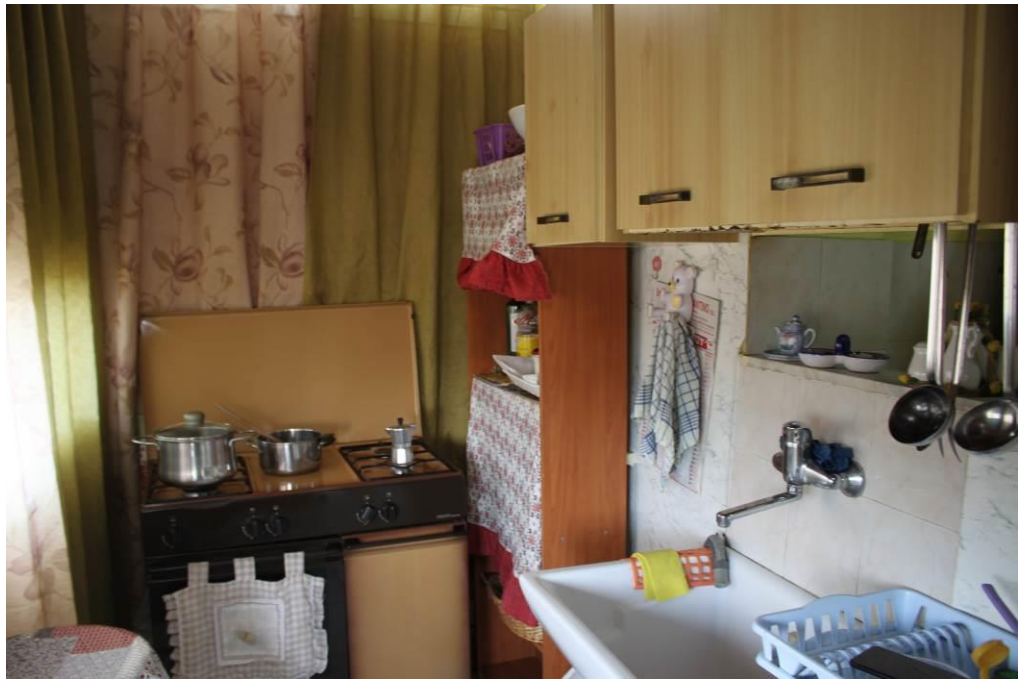
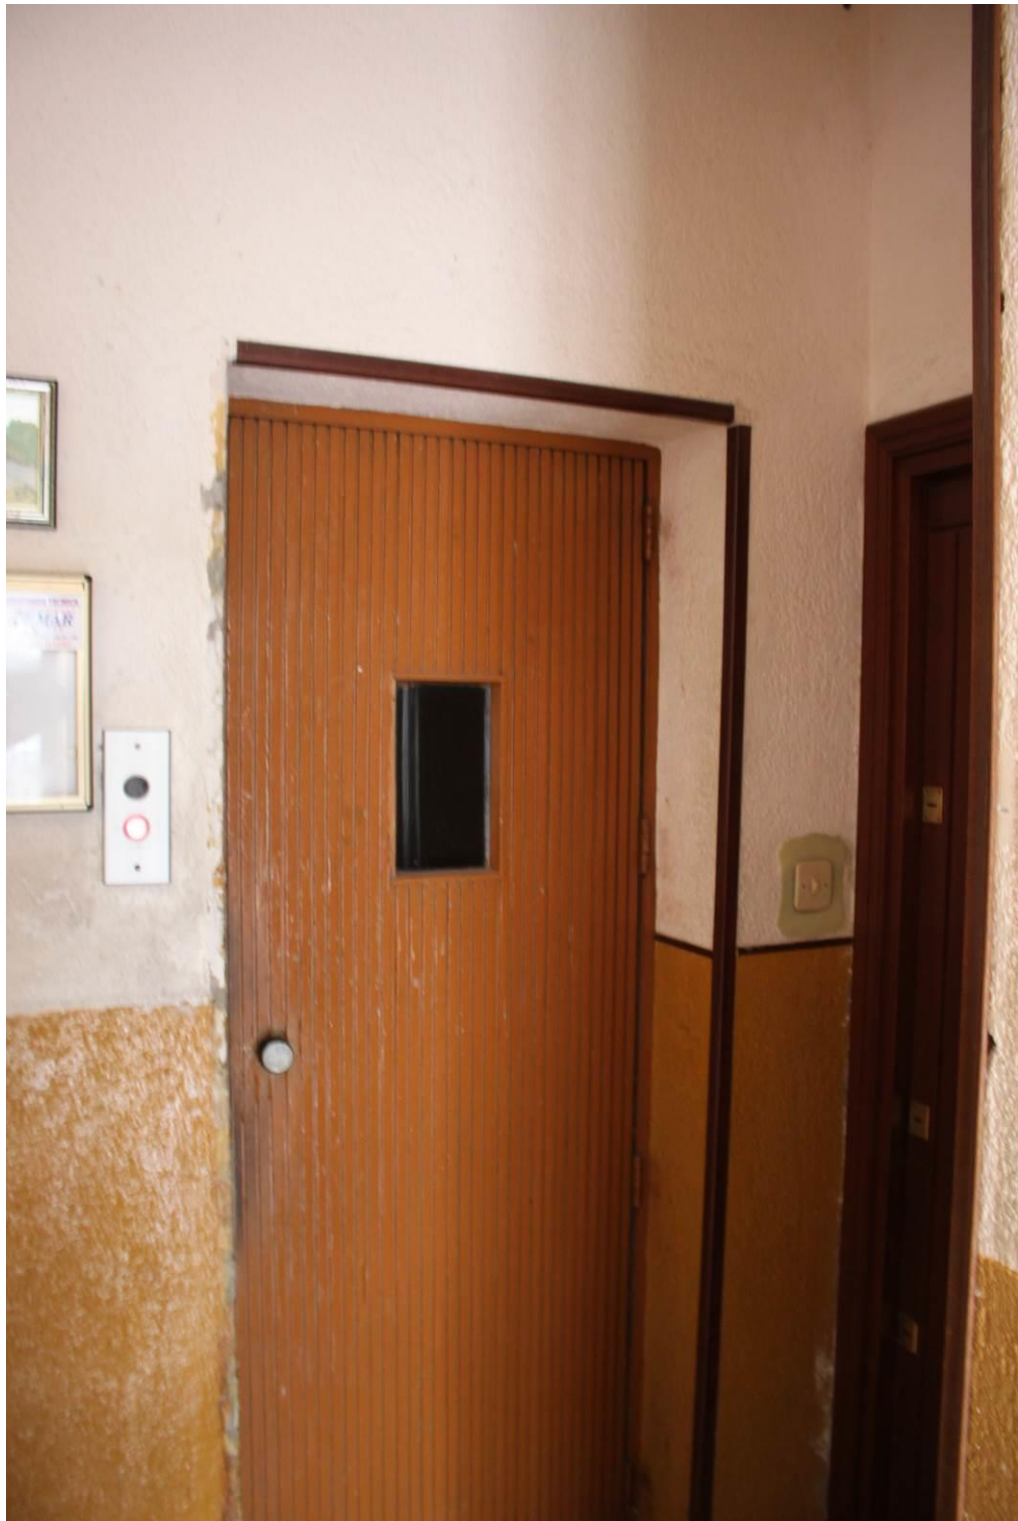
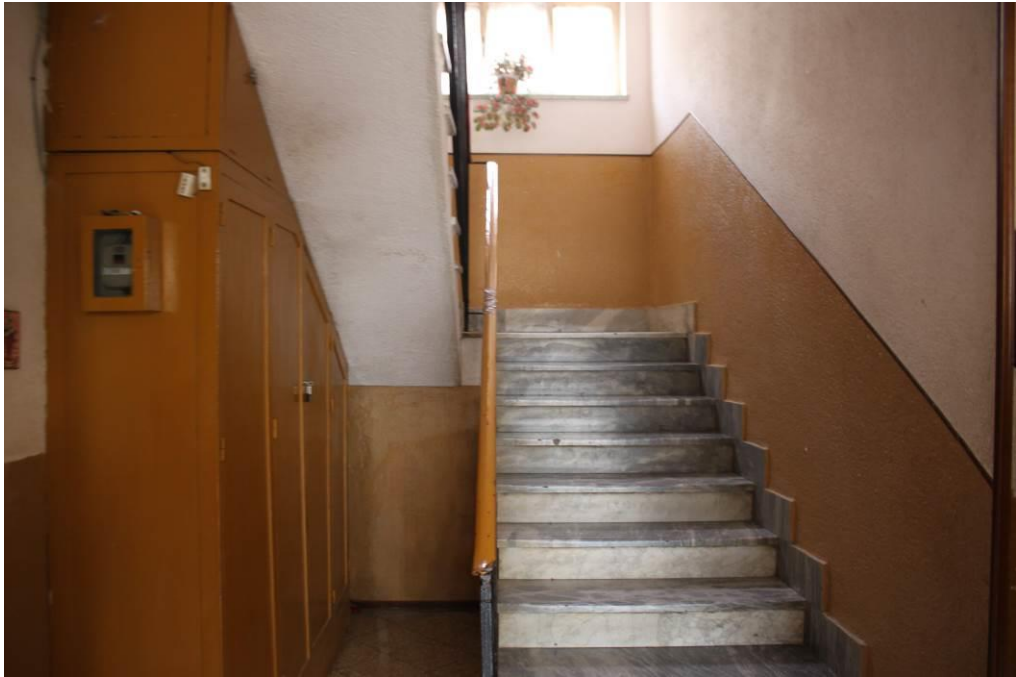
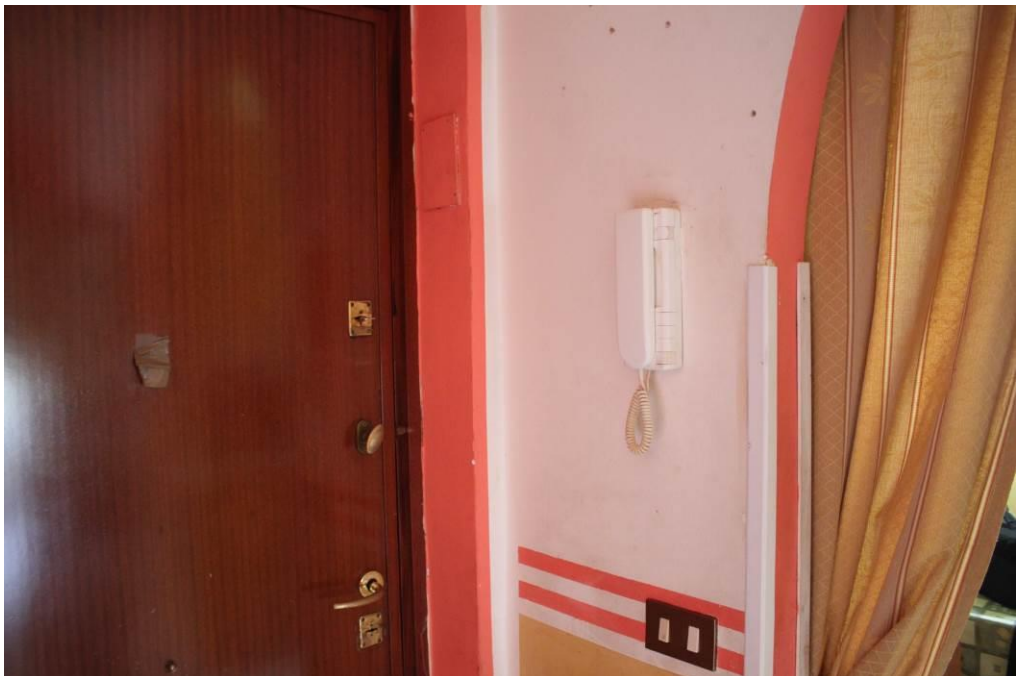
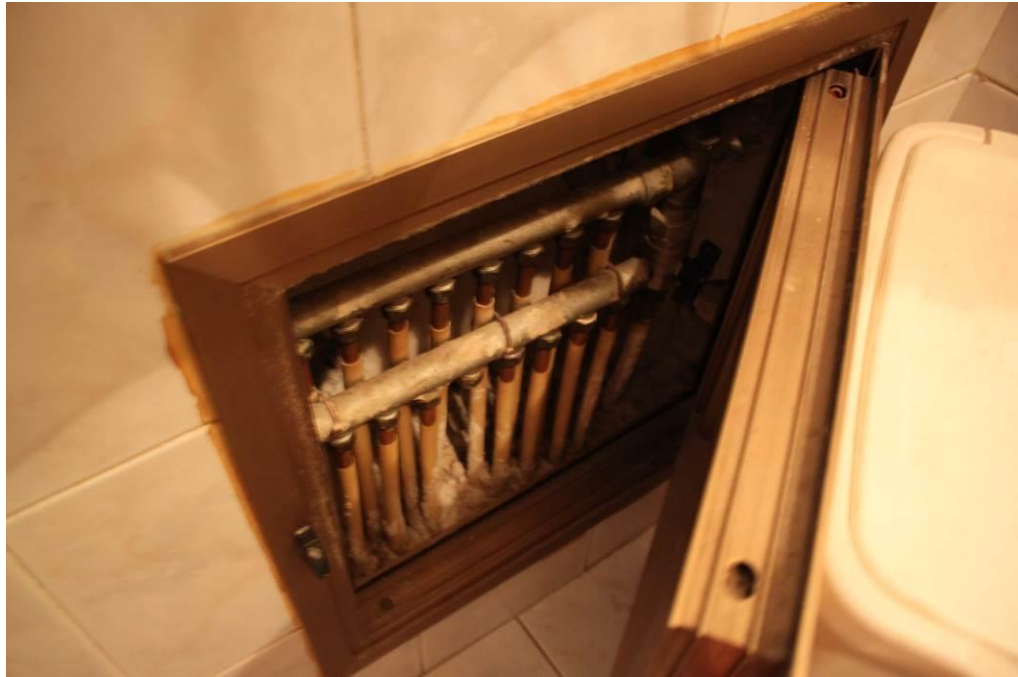
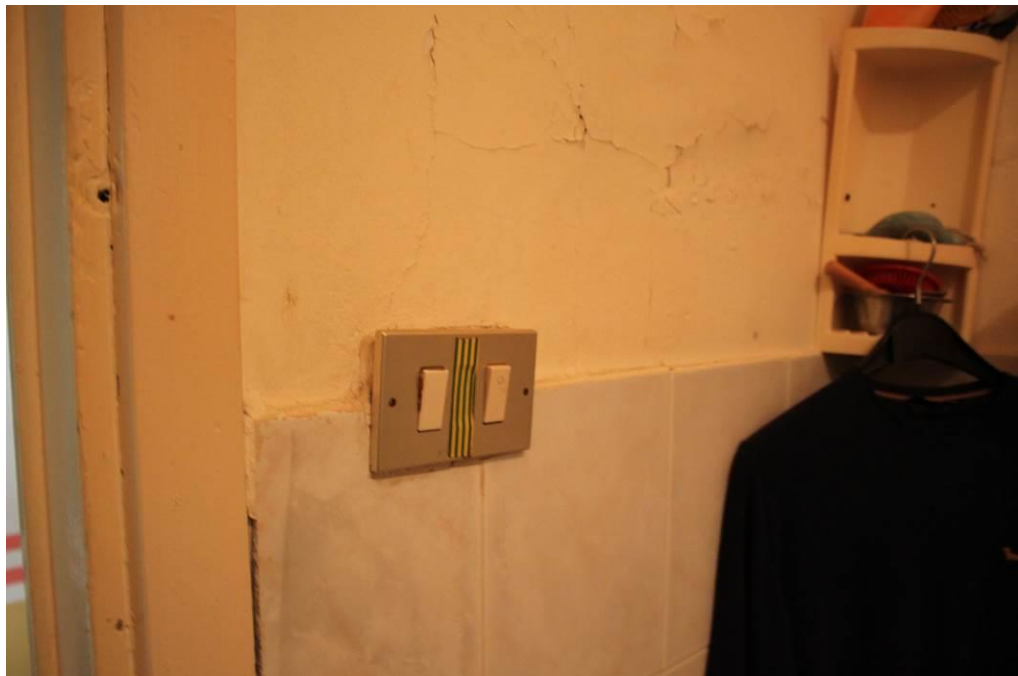
Complessivamente le finiture interne dell'immobile sono in sufficiente stato di conservazione con fenomeni di ammaloramento puntuali, gli infissi sono in parte danneggiati. Esternamente il fabbricato è rifinito. I balconi sono rifiniti e pavimentati ed in parte ammalorati.
