## TRIBUNALE DI PESARO

UFFICIO ESECUZIONI IMMOBILIARI  
PROC. ESEC. N. 60/2022

### RELAZIONE DI STIMA DI OTTO UNITA' IMMOBILIARI, COMPOSTE DA:

DETTI IMMOBILI, SUDDIVISI IN OTTO LOTTI, RISULTANO INSERITI IN UN COMPARTO EDIFICATORIO, UBIcato IN COMUNE DI COLLI AL METAURO (PU), LOCALITA' TAVERNELLE E PERIMETRATO DALLE VIE PUBBLICHE XXV APRILE, - DANTE ALIGHIERI E IV NOVEMBRE.

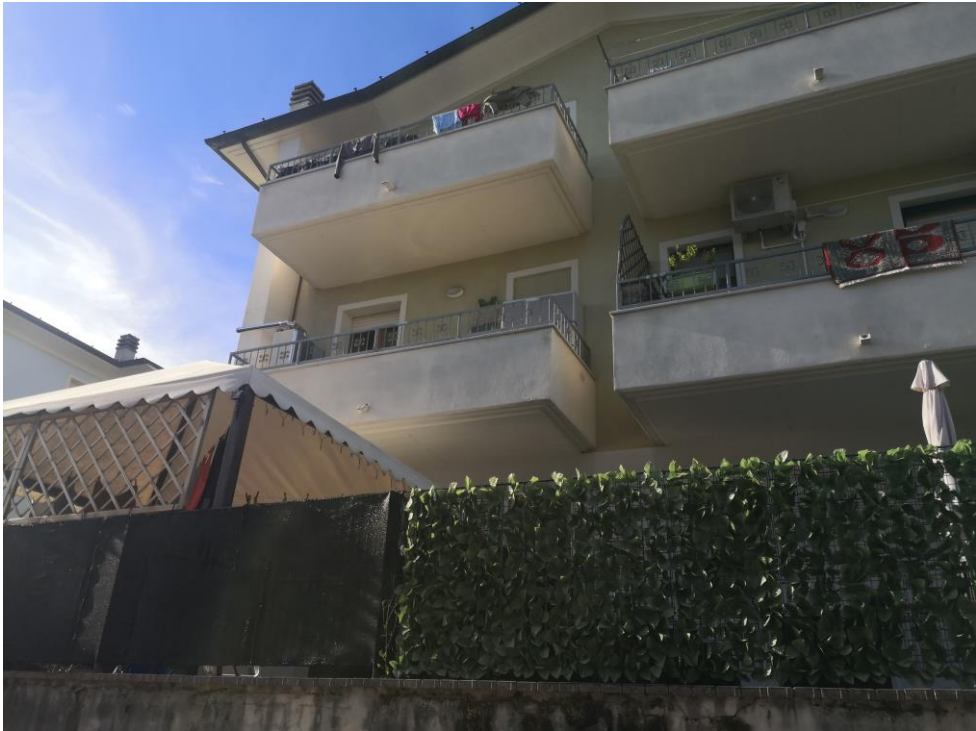
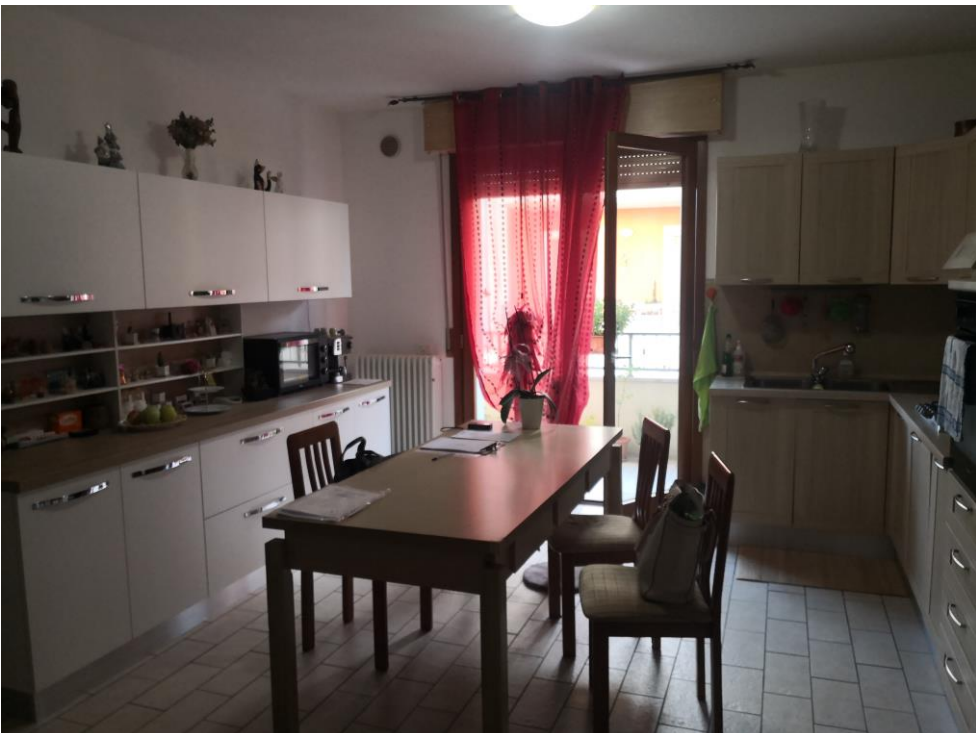
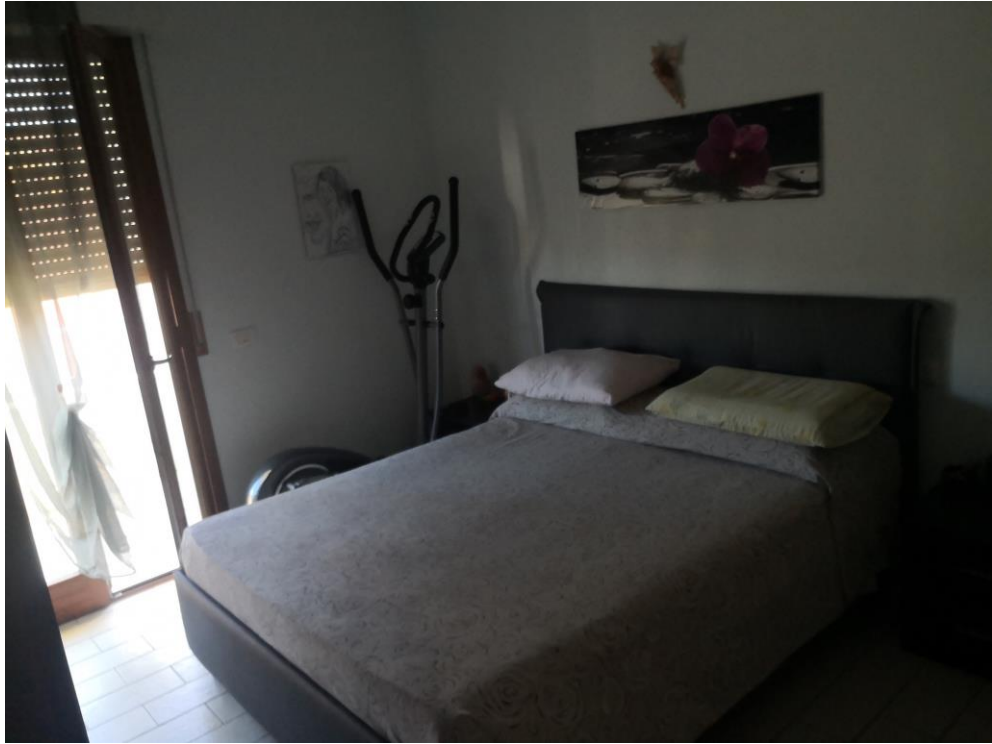
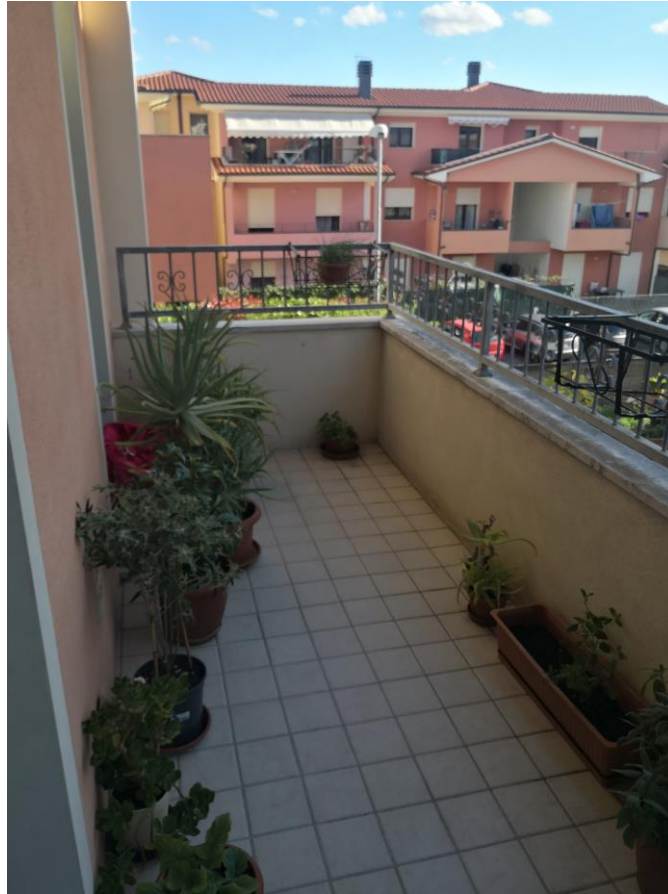
**LOTTO 1**  
Part.838 sub.13

L'immobile (**sub.13**) è composto da un abitazione del tipo civile, posizionata al Piano Primo, con un ampio vano comprendente ingresso/soggiorno/angolo cottura, una camera da letto, un bagno, uno sbroglio, un disimpegno, un ripostiglio e due terrazzi. I vani hanno un'altezza di ml. 2,70, l'ingresso dell'appartamento si affaccia sul vano scala comune, ove insiste l'ascensore (non funzionante) di collegamento ai piani.

I vani interni hanno le pareti intonacate e tinteggiate, i pavimenti in monocottura, così come pure il pavimento ed il rivestimento del bagno, le porte interne, le finestre e porte finestre sono in legno, vetri doppi e tapparelle in p.v.c., quanto descritto si trova in discreto stato di manutenzione.

L'appartamento è dotato di due terrazzi e di un impianto di riscaldamento, costituito da radiatori e da caldaia murale, a gas, posizionata all'esterno e revisionata in data 30.06.2022.

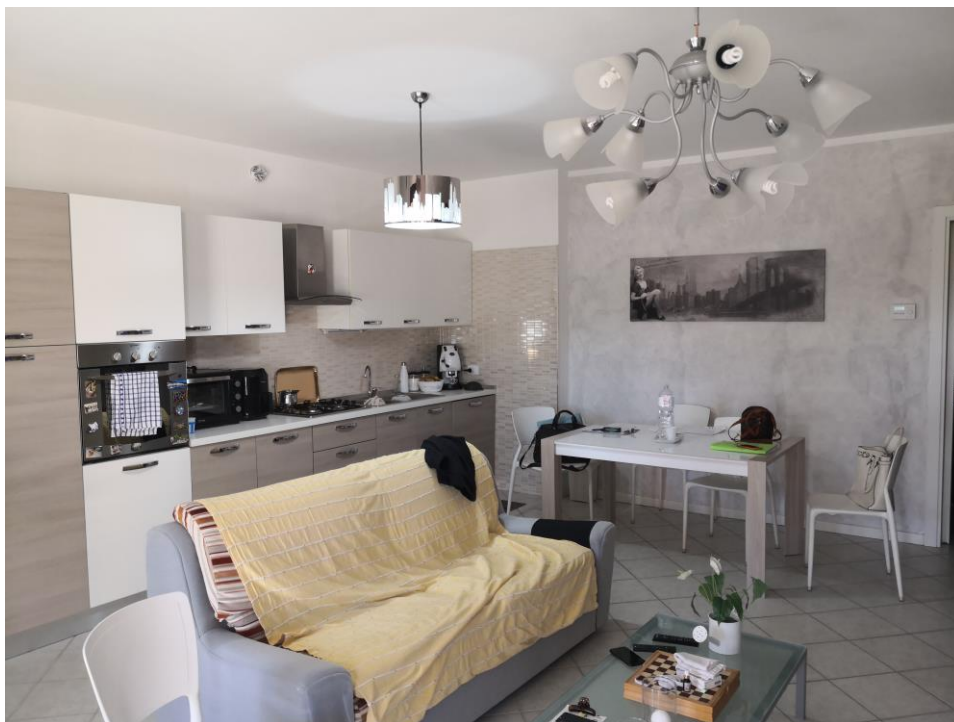
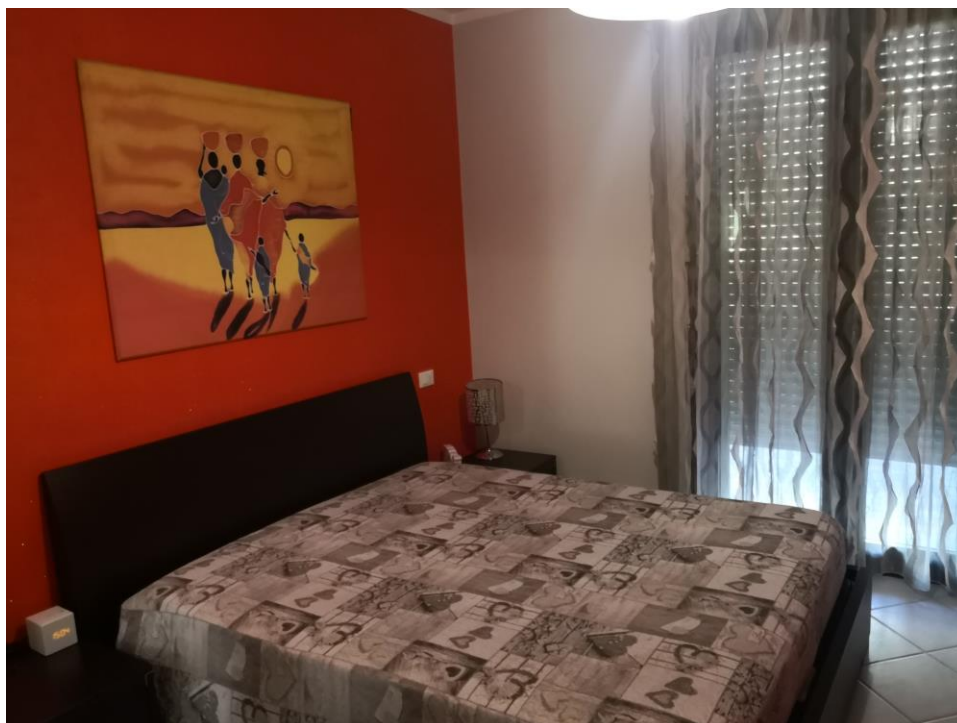
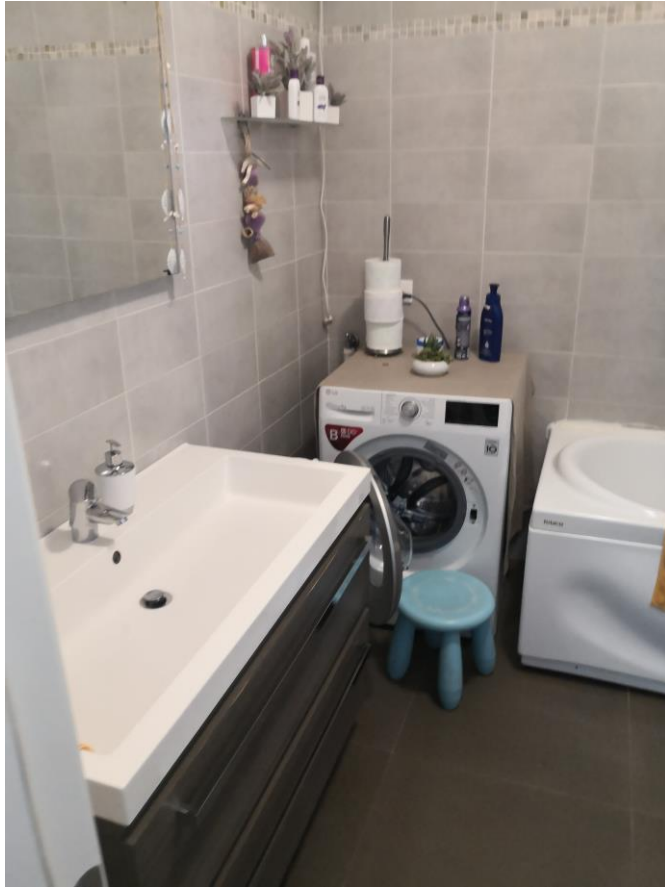
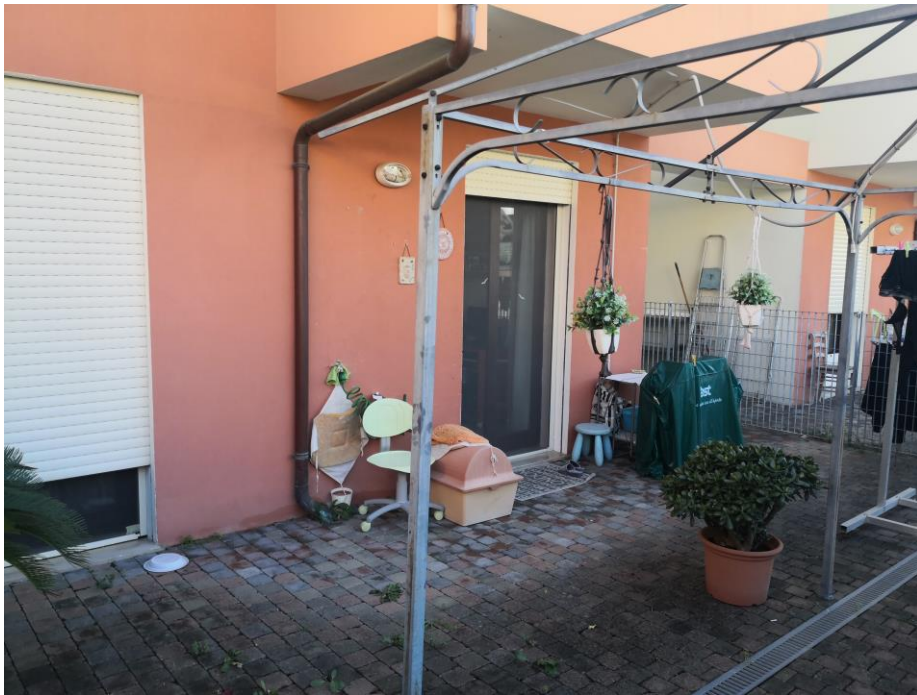
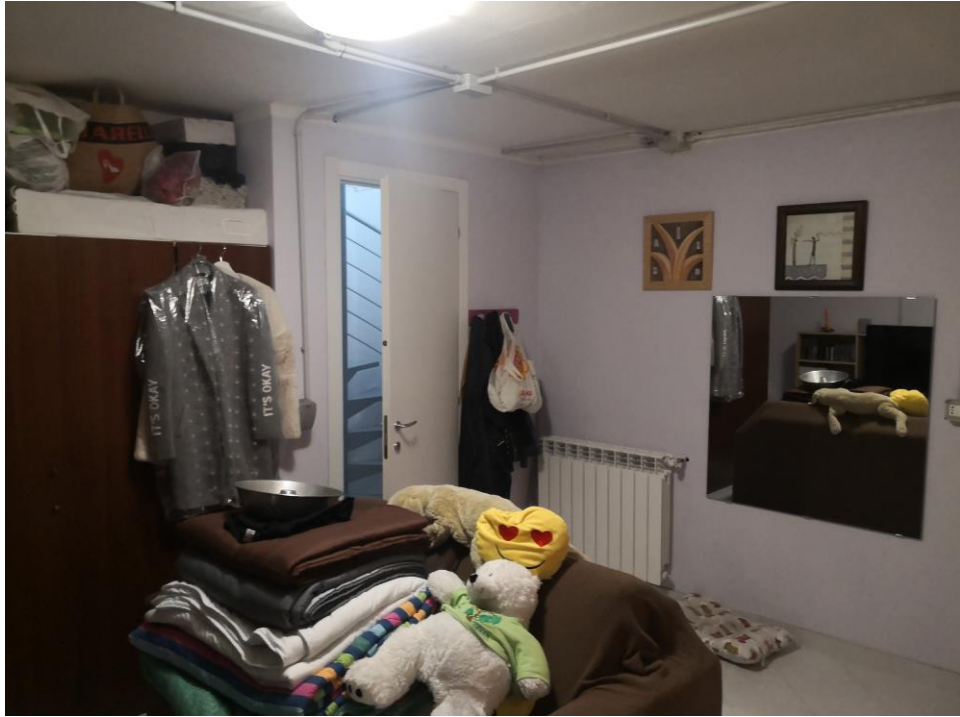
**LOTTO 2**  
Part. 944 sub.5

L'immobile (**sub.5**) comprende un'abitazione del tipo civile, posizionata al Piano Terra, con un ampio vano comprendente soggiorno/angolo cottura, tre camere da letto, un bagno, un ampio scoperto esclusivo fronteggiante le camere, un disimpegno, una loggia sul fronte con piccolo scoperto esclusivo, ove insiste l'ingresso principale dell'unità immobiliare, i vani hanno un'altezza di ml. 2,70. Una loggia era prevista anche sul retro ma, di fatto, non è stata realizzata mentre risulta in loco, in posizione diversa, una struttura in ferro leggera che, come dichiarato dall'affittuario, risulta di sua proprietà e che dovrà rimuovere.

All'interno del vano soggiorno/angolo insiste una scala a giorno, tipo a chiocciola, che lo collega ad uno sbroglio, posto al piano interrato, che tramite una porta garantisce il collegamento interno fino al garage di proprietà.

Il locale sbroglio ha pavimento in monocottura, un impianto elettrico con linee esterne canalizzate e alcune macchie di umidità a causa di infiltrazioni di acqua, che nella concomitanza di piogge intense allaga il piano sotto strada, tale grave anomalia è stata ampiamente argomentata nel capitolo "PREMESSE" sopra riportato.

I vani interni hanno le pareti intonacate e tinteggiate, i pavimenti in monocottura, così come pure il pavimento ed il rivestimento del bagno, le porte interne, le finestre e porte finestre sono in legno, vetri doppi e tapparelle in p.v.c., quanto descritto si trova in discreto stato di manutenzione.

L'appartamento è dotato di impianto di riscaldamento, costituito da radiatori e da caldaia murale a gas posizionata all'esterno sotto la loggia.

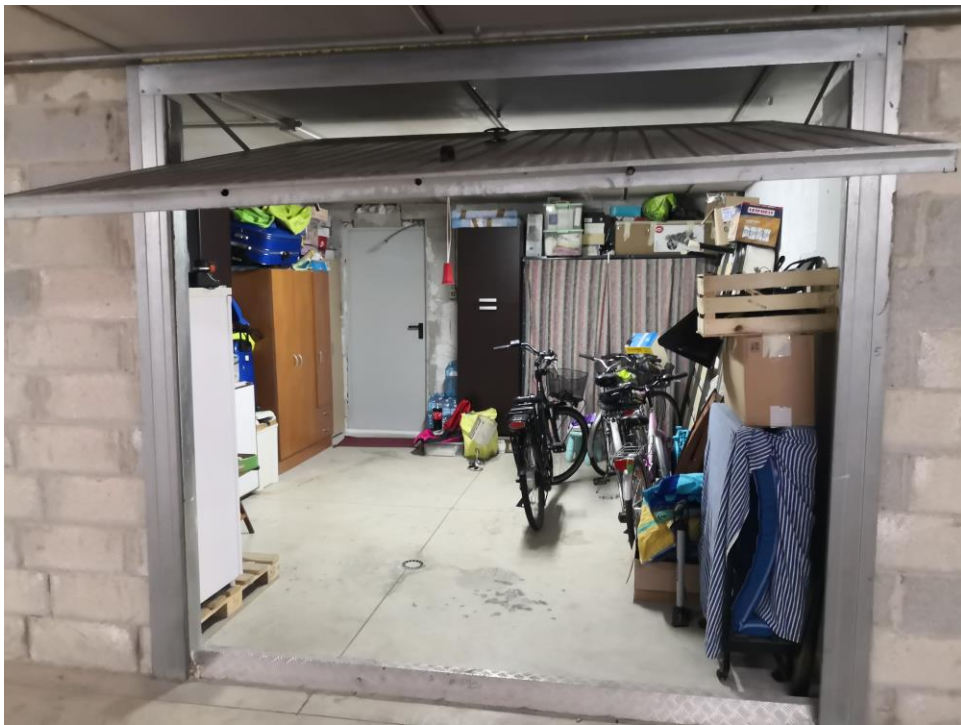
Part.944 sub. 25

L'immobile (**sub.25**) risulta essere un garage di forma quadrata posto al piano primo sotto strada (PS1) con porta basculante in lamiera ed impianto di illuminazione.

Il vano è provvisto di pavimento in cemento ed è collegato alla via pubblica a mezzo spazio di manovra e scivolo comuni.
