## **PERIZIA DI STIMA IMMOBILIARE**

### **LOTTO UNICO**

Tribunale di Palermo  
Sezione VI Esecuzioni Immobiliari  
R.G.Es. 101/2016  
LOTTO UNICO  
Esperto stimatore: ING. PIETRO BARRESI

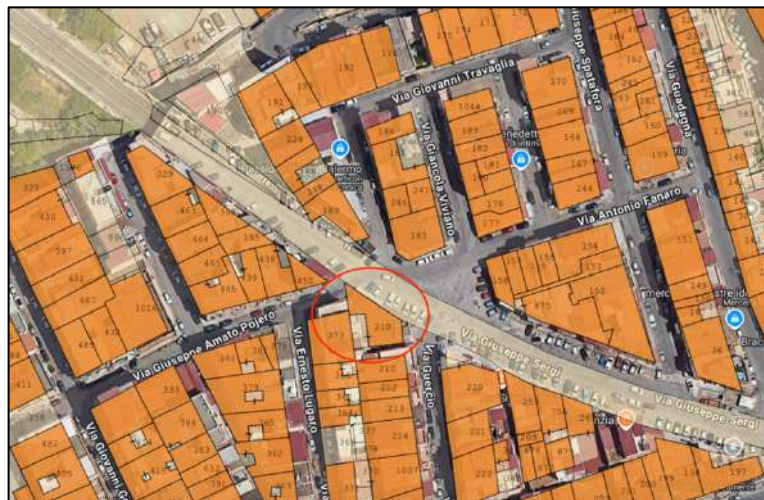
Ai fini dell'esatta individuazione dell'immobile oggetto del pignoramento si è effettuato un raffronto tra un'ortofoto satellitare attuale e la mappa catastale con l'ausilio del portale Stimatrix forMaps (All. 11), riscontrando la corrispondenza tra quanto pignorato e la situazione reale dei luoghi. E' da rilevare che in prossimità del fabbricato non si riscontrano indicazioni stradali che identificano la via Santi Sirena né altra denominazione ma, sulla mappa satellitare, risulta via Giuseppe Sergi piuttosto che via Santi Sirena.

Sovrapposizione ortofoto attuale e mappa catastale tratta da Stimatrix forMaps

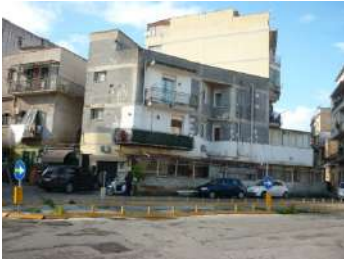
L'immobile, ubicato al piano terra, è parte di un edificio costituito da complessive tre elevazioni fuori terra che si presenta esternamente privo di rifinitura (Foto. 1), in via Santi Sirena n. 42, ricadente in zona periferica, di tipo popolare densamente edificata, in prossimità di stazioni metropolitane e nei pressi delle vie di esodo della città.

Foto 1 – Vista prospetto

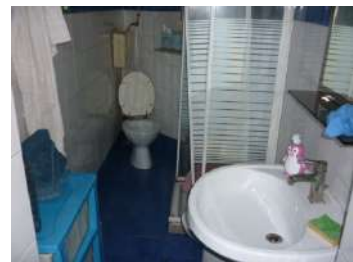
Il servizio igienico presenta pavimentazione con piastrelle di ceramica come il rivestimento parietale che si estende per un'altezza di 1,40 ml.; sono presenti le seguenti apparecchiature: doccia, lavabo e vaso igienico; nel vano servizio è collocato scaldacqua elettrico (Foto 3 e 4).

Foto 3 – Servizio igienico

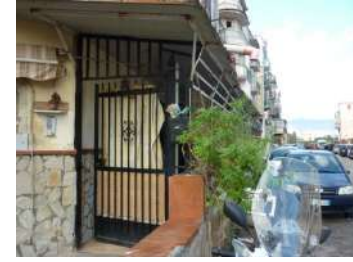
La distribuzione planimetrica presenta ingresso dalla veranda chiusa con protezione a rete in ferro e copertura con pannelli coibentati e pavimentazione con piastrelle in ceramica (Foto 9 e 10).

Foto 9 – Via Santi Sirena 42

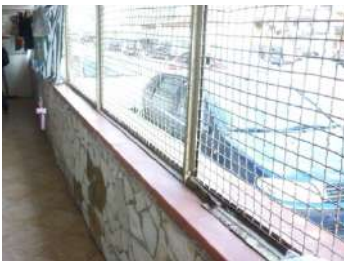
Foto 10 – Veranda

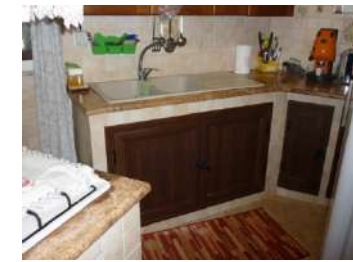
La pavimentazione degli ambienti è in piastrelle di ceramica (Foto 11). La cucina è realizzata in muratura e presenta pavimento e rivestimento in ceramica (Foto 12 e 13). Il servizio igienico presenta pavimentazione con piastrelle di ceramica come il rivestimento parietale che si estende per un'altezza di 1,80 ml.; sono presenti le seguenti apparecchiature: doccia, lavabo e vaso igienico; nel vano servizio è collocato scaldacqua elettrico (Foto 14 e 15). I soffitti e le pareti sono intonacati e tinteggiati.

Foto 12 – Cucina

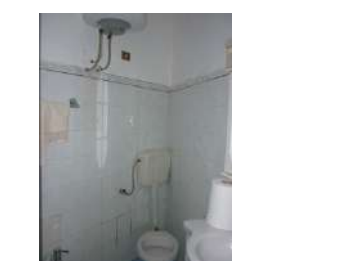
Foto 15 – Servizio igienico

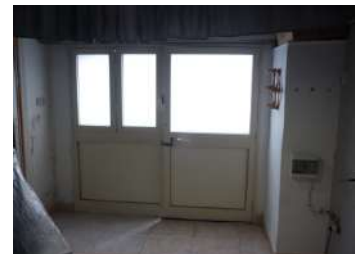
La porta di accesso è in alluminio preverniciato e vetro a battente, protetto esternamente da serranda metallica (Foto 18 e 21).

Foto 18 – Infisso di accesso magazzino

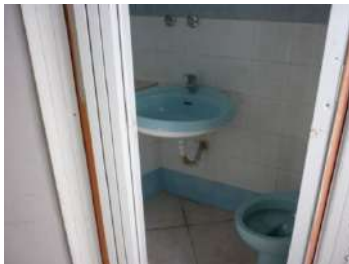
L'immobile si presenta come unico ambiente, in parte soppalcato, con ripostiglio ricavato sotto scala e servizio igienico. La pavimentazione dell'intero locale è realizzata in piastrelle di ceramica (Foto 18). Il servizio igienico presenta il rivestimento con piastrelle di ceramica che si estende per un'altezza di 1,60 ml.; sono presenti le seguenti apparecchiature: lavabo e vaso igienico, la porta è in materiale plastico; nel vano servizio è collocato scaldacqua elettrico (Foto 19). I soffitti e le pareti sono intonacati e tinteggiati e l'impianto elettrico è fuori traccia in cattive condizioni di manutenzione (Foto 20).

Foto 19 – Servizio igienico

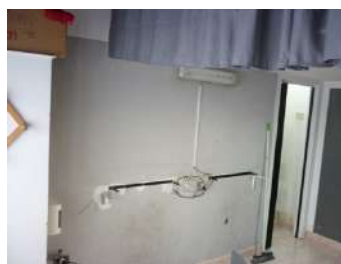
Foto 20 – Locale magazzino

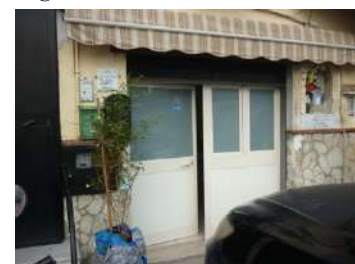
Foto 21 – Accesso via Santi Sirena 40
