**TRIBUNALE di PIACENZA**  
**Sezione Esecuzioni Immobiliari**

**RGE 9/2024**

**RAPPORTO DI STIMA DEL COMPENDIO IMMOBILIARE**

Esperto incaricato: architetto Luigi Scaglia

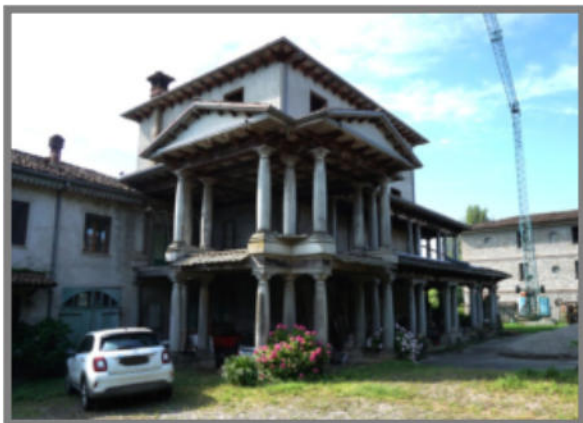
FOTO 2 – LATO NORD – EST

L'immobile in oggetto fa parte di un edificio rurale di antica formazione che si sviluppava su tre piani fuori terra, oltre a cantina di forma regolare quadrata ed è individuato come fabbricato di civile abitazione nel catasto fabbricati del Comune di Vigolzone al foglio 23, mappale 41. L'immobile è raggiungibile mediante il passaggio da cancello carraio con accesso dalla strada di Santa Lucia attraverso l'area cortilizia comune di circa 660 mq. Attualmente è la residenza dell'esecutato che ne occupa stabilmente il piano terra e primo oltre alla cantina. Infatti il piano terra e primo risultano essere quelli originari completi di finiture ed impianti anche se datati e da rivedere.

Il nucleo dell'edificio originario era costituito da un piano cantina interrato, un piano terra, un piano primo e un piano secondo con destinazione a soffitta. E' stato oggetto di ampliamento mediante la realizzazione di un sopralzo di due piani e la realizzazione di un portico/loggiato su tutti i fronti. L'immobile risulta completamente libero su tre lati, mentre sul quarto è adiacente ad un altro fabbricato. Ad oggi i lavori di ampliamento iniziati nel 1973 non sono conclusi, tantè che il piano secondo e terzo risultano al rustico, privi di pareti interne e dei serramenti esterni. L'impianto elettrico è presente al piano cantina, terra e primo ma non si hanno certificazioni di conformità, mentre l'impianto di riscaldamento è limitato ad alcune stanze. Nel complesso l'immobile è occupato al piano terra e primo dall'esecutato, mentre i due piani soprastanti risultano non abitabili ed in stato di abbandono.

La struttura portante dell'immobile originario di due piani oltre a cantina è in sassi e mattoni con solai in legno e tavelle, mentre la cantina in muratura ha soffitti a volta. Il sopralzo realizzato è in muratura portante ed i solai sono in legno e Sap. La copertura è in coppi di recupero. Il nuovo portico al piano terra e il loggiato al piano primo sono stati realizzati mediante appoggio di struttura lignea a vista (travi e cassettoni) su colonne binate prefabbricate realizzate a piè d'opera in calcestruzzo mediante il getto entro casseri (ancora presenti in cantiere) e attualmente risultano non finiti infatti sono privi di pavimentazione. Le facciate esterne risultano intonacate e al civile.

Da quanto esposto al punto 2, si evince che il piano terra e primo del fabbricato versano in condizioni accettabili, ma comunque da rivedere anche se dotati di impianti e serramenti che risultano datati e non più a norma. I piani secondo e terzo sono allo stato rustico, infatti risultano privi degli impianti e delle finiture, inoltre non sono presenti nemmeno i serramenti esterni. L'utilizzazione redditizia del fabbricato è quindi subordinata all'esecuzione di lavori di ristrutturazione leggera al piano terra e primo mentre più onerose per completare le opere al piano secondo e terzo.

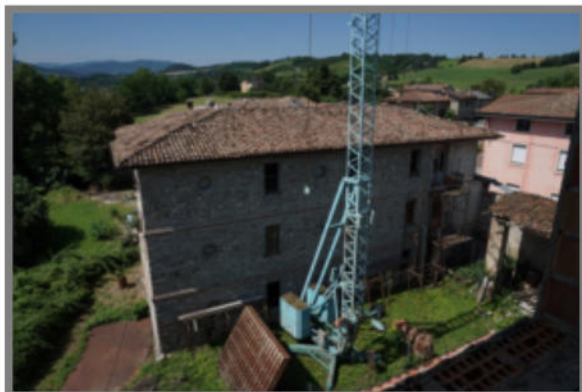
**FOTO 4 – LATO NORD – EST**

L'immobile residenziale in corso di costruzione deriva dalla ristrutturazione di un preesistente fabbricato rurale censito al catasto fabbricati del Comune di Vigolzone al Fg 23 – Mapp 300 – Sub 1 come fabbricato collabente. Il fabbricato in oggetto è libero su quattro lati ed insiste su un'area cortilizia di circa 800 mq comune con il fabbricato collabente individuato come Sub 2. Nel complesso l'edificio in fase di ristrutturazione presenta i fronti finiti in pregevole muratura in mattoni e sassi a vista. L'edificio si sviluppa su tre piani fuori terra senza cantina ed è costituito da quattro unità abitative di cui due posizionate al piano primo e due al piano secondo, i piani sono collegati da scala interna realizzata in cemento armato. Al piano terra sono dislocati i locali cantina e sgombero. Da un esame visivo la struttura portante sembrerebbe essere stata realizzata in calcestruzzo e laterizio così come dichiarato nella relazione tecnica. I solai sono in latero-cemento tipo Bisap, il tetto a nido d'api con copertura in coppi vecchi. Le unità abitative al piano primo sono in avanzato stato di ristrutturazione, una è pressoché finita. Infatti sono complete di porte interne in legno e di serramenti esterni in legno con vetrocamera. Inoltre risultano completati i pavimenti dei terrazzi ed in tutto l'appartamento, così come i rivestimenti nei bagni e nelle cucine. Le pareti sono finite al civile e tinteggiate. Gli impianti idrico e sanitario sono quasi terminati, in un'unità sono già stati montati i sanitari completi di rubinetterie. L'impianto di riscaldamento autonomo deve essere completato con l'installazione del generatore e dei corpi scaldanti. Gli impianti elettrici sono praticamente terminati. Al piano secondo le due unità abitative presentano ultimati i pavimenti interni ed i rivestimenti mentre la pareti sono intonacate ma non tinteggiate. Gli impianti sono tutti predisposti ma risultano da completare. Mancano i serramenti esterni e le porte interne. Nei terrazzi mancano in alcuni punti delle porzioni di ringhiere e risultano privi della pavimentazione. Al piano terra i locali sono al rustico e sono occupati da materiale edile. L'area comune circostante è ancora adibita a cantiere con la presenza di porzioni di ponteggio di facciata, della gru di sollevamento e di materiale di cantiere accatastato.

Da quanto esposto al punto 2, si evince che le unità abitative al piano primo sono in avanzato stato di ristrutturazione, una è pressoché finita; mentre al piano secondo le due unità abitative devono essere ultimate. Al piano terra i locali sono al rustico e sono occupati da materiale edile. L'area comune circostante è ancora adibita a cantiere.

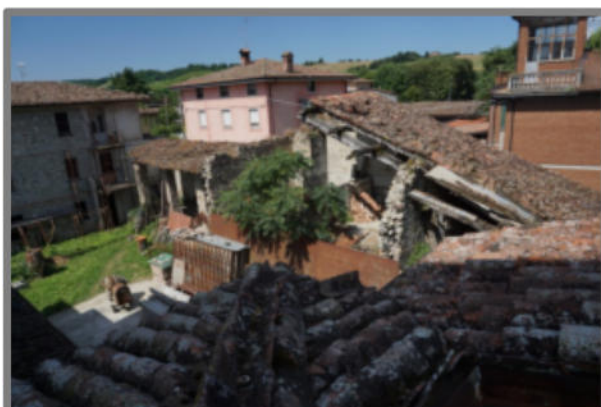
**FOTO 6 – LATO SUD-EST**

L'edificio si presenta come un chiaro esempio di architettura rurale realizzato in muratura mista in pietra e laterizio. I solai di copertura con struttura portante in legno e copertura in coppi. Il complesso si compone di due corpi di fabbrica attigui: un portico a doppio volume ed un corpo adiacente a due piani che verso il cortile interno risulta in parte crollato.

Nel complesso l'edificio è in pessime condizioni, presenta cumuli di macerie all'interno del piano terra che fanno pensare a lavori di sistemazione parziali e in economia diretta dalla proprietà. Per quanto possibile accertare dall'esterno manca una porzione della pavimentazione del solaio del primo piano fronte cortile, ed è crollata parte della copertura. Gli immobili sono sprovvisti di impianti di sorta e di collegamento alle relative reti.
