| LA RELAZIONE DI CONSULENZA TECNICA | 7 |

a. Individuazione del bene oggetto del pignoramento

b. Descrizione del bene componente il lotto

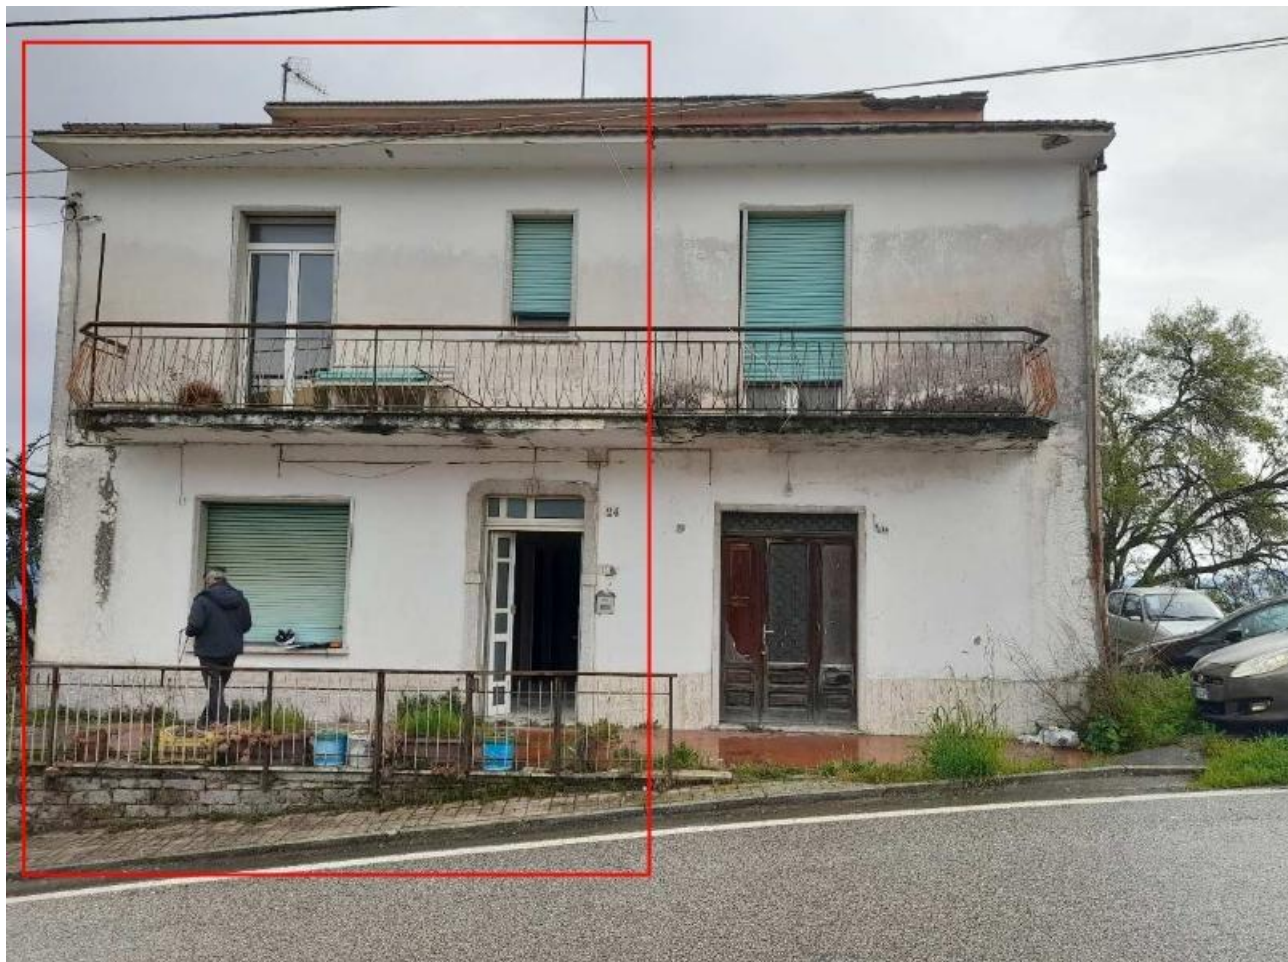
L'immobile è costituito da tre livelli fuori terra e uno interrato. Tali livelli sono indipendenti tra loro ed accessibili mediante una rampa di scale a servizio degli stessi.

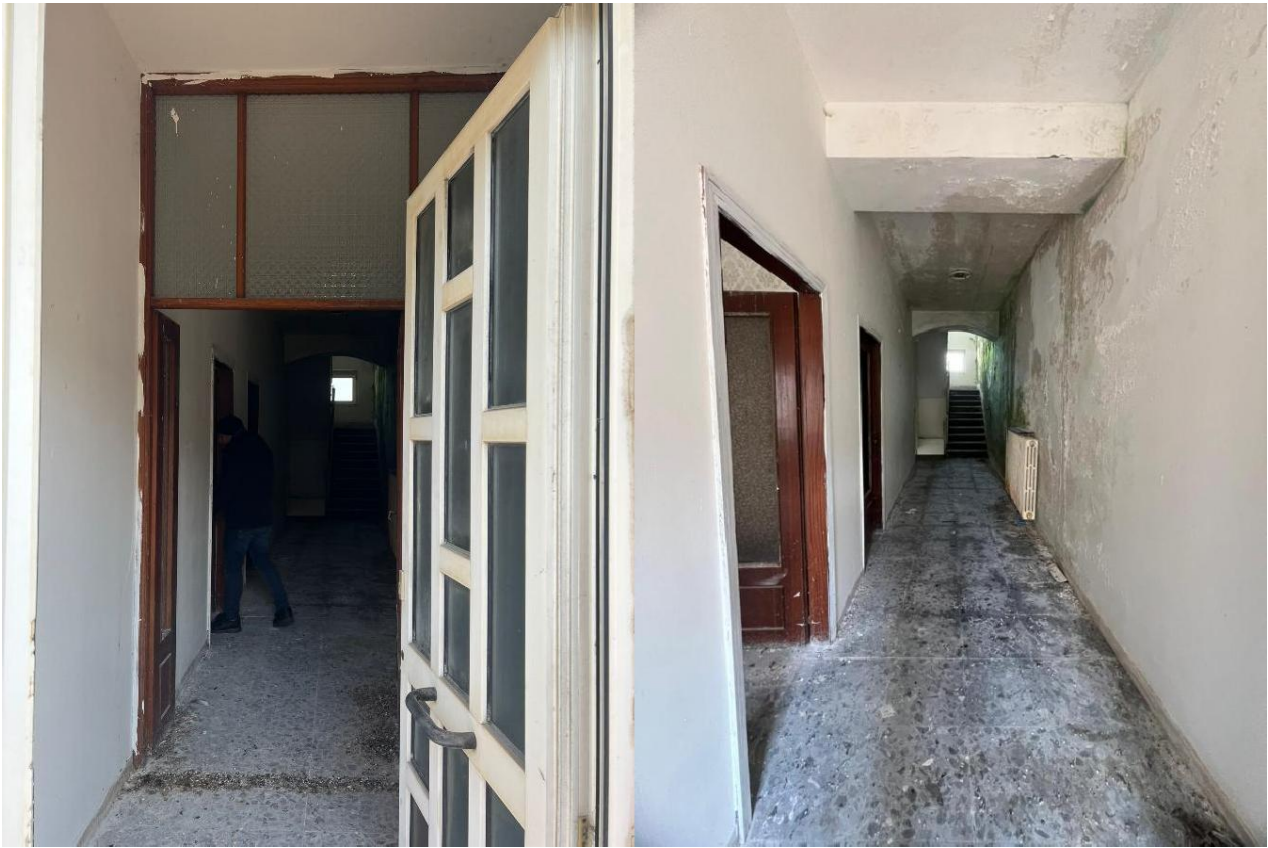
L'accesso all'unità immobiliare avviene direttamente dal fronte strada, mediante un portoncino in alluminio e vetro opaco, collocato in posizione centrale rispetto alla porzione sinistra della facciata principale. L'ingresso è preceduto da un piccolo patio scoperto di 15,60mq, pavimentato con piastrelle in cotto rosso, in parte sollevate e danneggiate, con presenza diffusa di vegetazione spontanea e segni evidenti di incuria. Il parapetto metallico che delimita il patio si presenta arrugginito e deformato in più punti.

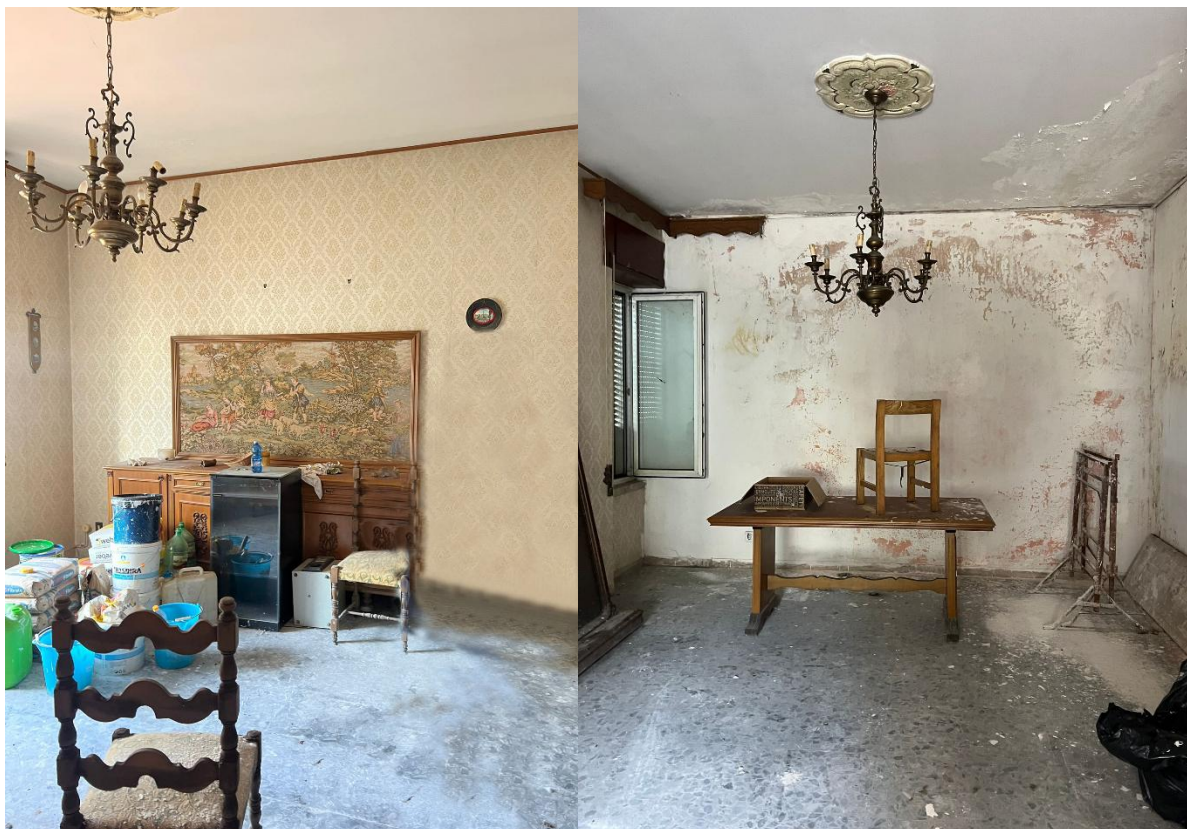
Dal disimpegno si accede a sinistra a un locale soggiorno di 17,85 mq e un locale pranzo di 17,60 mq, un tempo arredato con mobili in stile classico oggi in disuso. L'ambiente è caratterizzato da una tappezzeria decorativa alle pareti. Il soffitto presenta macchie di umidità e sfogliature della pittura. Gli infissi, in legno, risultano datati e le tapparelle in PVC appaiono scolorite o bloccate.

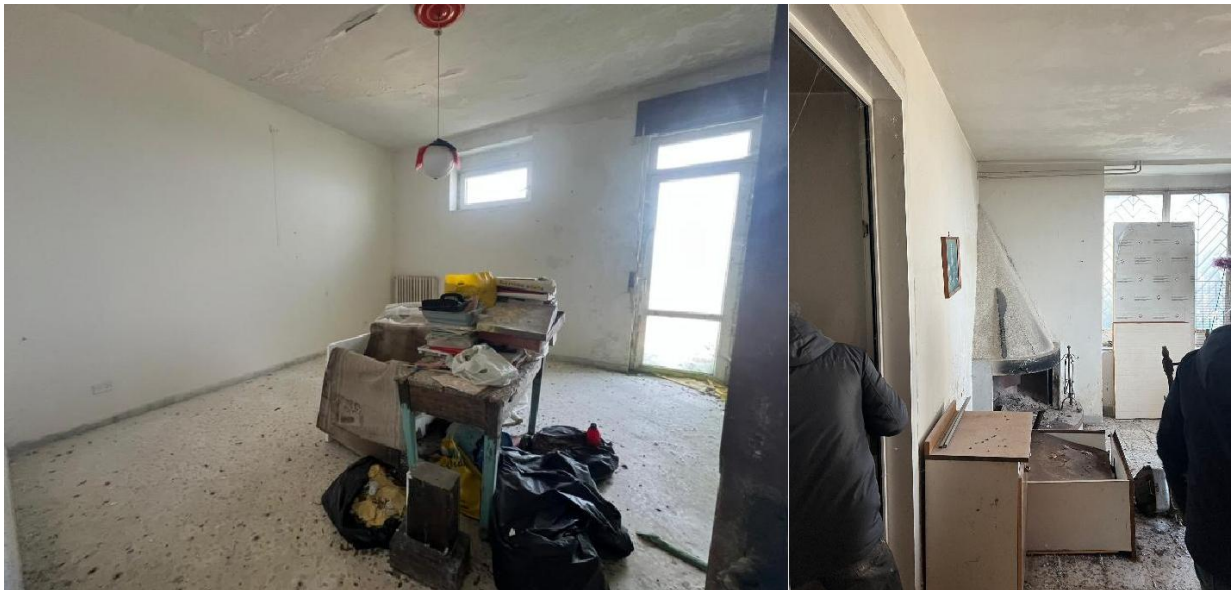
Il primo piano dell'immobile è raggiungibile attraverso una scala interna in cemento armato collocata al termine del disimpegno del piano terra. La scala, priva di rivestimento e con pareti intonacate deteriorate, conduce a un piccolo pianerottolo che funge da disimpegno di distribuzione per i vari ambienti presenti a questo livello. Superata la rampa, si accede a un disimpegno centrale di circa 14,20 mq, privo di finiture moderne, con pavimentazione in graniglia e pareti tinteggiate in bianco, attualmente ingiallite e ammalorate in più punti. Da questo spazio si aprono gli accessi a tre locali principali e a un servizio igienico. A sinistra, rispetto all'arrivo della scala, si accede a una prima camera da letto di circa 19,30 mq, dotata di una finestra e di una porta finestra che consente l'accesso al balcone posteriore di circa 8,30 mq. Il parapetto metallico è arrugginito e la soletta sottostante mostra evidenti segni di degrado superficiale. Procedendo frontalmente, si raggiunge una seconda camera, di circa 12,85 mq avente una porta finestra che da accesso al balcone posteriore, posto in corrispondenza della facciata retrostante. Il locale presenta muri scrostati e tracce di umidità diffusa. La pavimentazione in graniglia risulta irregolare e coperta da detriti e polvere.

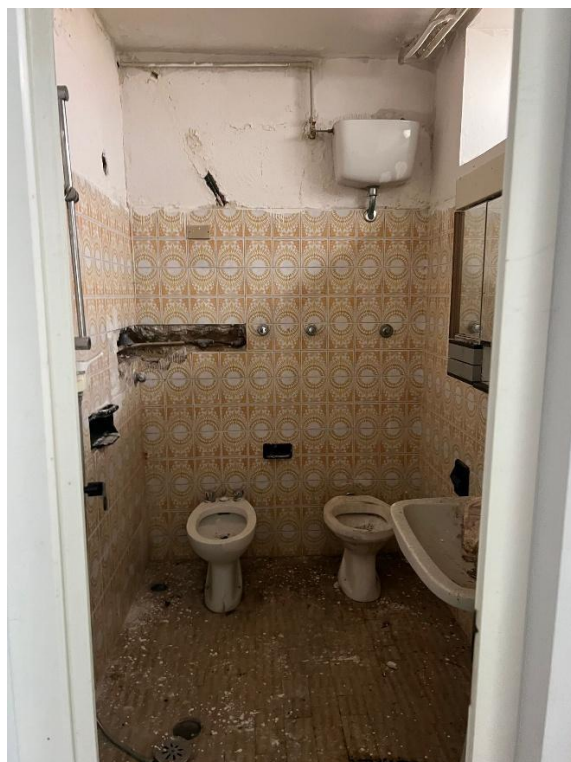
Infine, in adiacenza al disimpegno, si colloca il servizio igienico del piano, della superficie di circa 5,45 mq. Il bagno è rivestito con piastrelle anni Settanta, le superfici ricoperte di polvere e calcinacci, e l'impianto idrico appare obsoleto. L'aerazione è garantita da una piccola finestra alta, posta sopra il radiatore.
