**TRIBUNALE ORDINARIO DI FOGGIA
ESECUZIONI IMMOBILIARI**

RELAZIONE TECNICA DI STIMA

Procedimento di Esecuzione Immobiliare

n. 295/2023 R.G.Es.

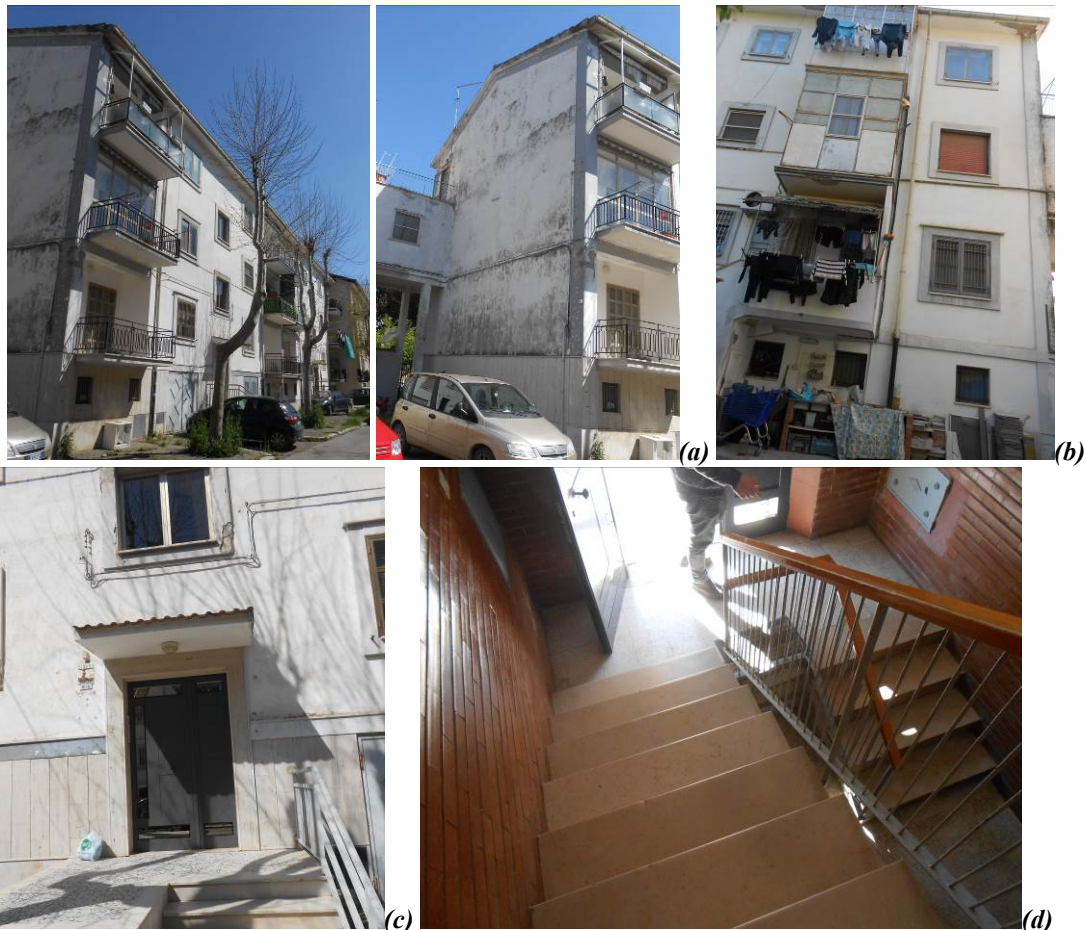
La struttura portante dello stabile è del tipo mista, ovvero realizzata con muratura portante di tufo e con telai di travi e pilastri in cemento armato tradizionale. I solai d'interpiano sono in latero cemento oppure realizzati con travetti in ferro e tavelloni di laterizio. I muri di tompagno sono in muratura di tufo. La produzione generale dell'immobile rispecchia gli standard previsti per il piano INA-CASA, ovvero con l'impiego di materiali e di finiture di tipo economico (vd. figura n° 2).

Le facciate del fabbricato risultano prevalentemente intonacate e rivestite con pittura per esterni, a meno del pianoterra che è rivestito con lastre di pietra naturale, così come la piccola rampa che conduce al portoncino comune al livello del piano rialzato. I parapetti dei balconi sono realizzati con ringhiera metallica verniciata (vd. figura n° 2). Il portoncino condominiale è dotato di citofono ed è

realizzato con telaio in metallo e piccoli inserti in vetro. La pavimentazione dell'androne e dei pianerottoli della scalinata risulta rivestita con marmette di graniglia di marmo. Le pareti del vano scala sono rivestite con mattoni faccia a vista. La scalinata comune ha scalini rivestiti in pietra naturale, ed è dotata di ringhiera in metallo verniciato sormontata da corrimano in legno (vd. figura n° 2).

Figura n° 2. Fotografie del fabbricato: prospetto principale e laterale di via Giulio Cesare (a); facciata posteriore (b); portone del civico 10/A (c); scalinata condominiale (d).

Il fabbricato, successivamente alla sua edificazione, non è stato sottoposto a nessun intervento di manutenzione e di ristrutturazione edile e impiantistica energeticamente significativi, risultando nello stato di fatto, a causa del normale degrado subito dai materiali e dai rivestimenti originari e della loro vetustà, in scadenti condizioni di manutenzione e di conservazione generale soprattutto per quanto attiene ai rivestimenti delle facciate (vd. figura n° 2).

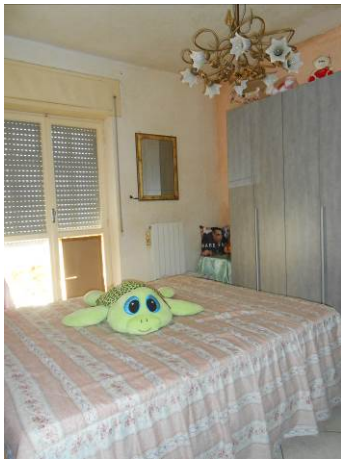
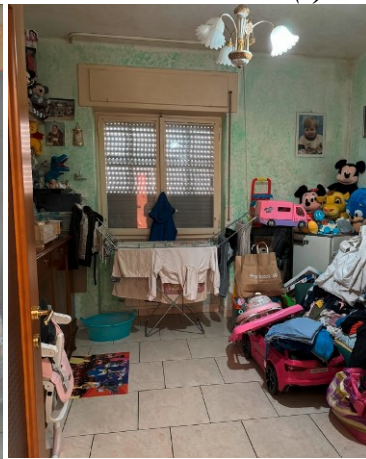
La pavimentazione è realizzata in mattonelle di ceramica e le pareti sono intonacate a civile e tinteggiate con ducotone. La cucina e il bagno hanno le pareti rivestite con piastrelle di ceramica. Il bagno risulta dotato di sanitari in vetro ceramica di tipo commerciale. Gli infissi interni sono realizzati in legno tamburato con maniglie metalliche. Gli infissi esterni sono in legno e in anticorodal con vetro singolo, e risultano dotati di tapparelle in plastica. Quelli con affaccio sul giardino sono dotati di inferriate antintrusione. La porta di accesso caposcala è blindata (vd. figura n° 4). L'altezza utile interna è di circa 3 m.

Figura n° 4. Fotografie dell'appartamento ubicato in via Giulio Cesare n° 10/A – interno 2 - piano rialzato e piano terra: cucina (a); camere (b); bagno (c); disimpegno (d); balconi (e); scala esterna privata (f); giardino (g); depositi (h); cancello laterale di accesso al giardino (i); portone della cantinola (l); ambiente interno della cantinola (m).

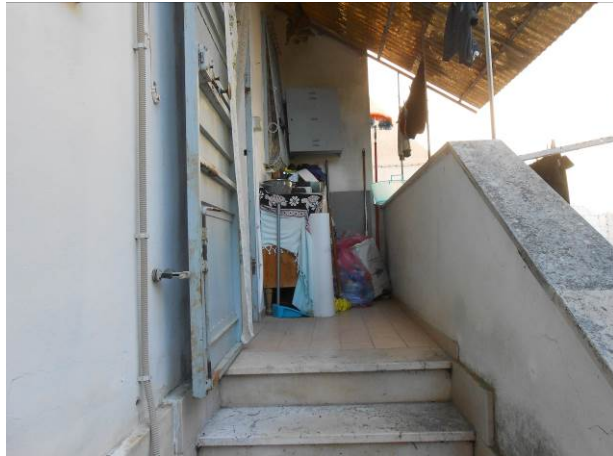
(e)

di marmo, mentre per quello che prospetta sul giardino è in ceramica per esterni. I rispettivi parapetti sono realizzati con ringhiera metallica verniciata e in muratura intonacata e tinteggiata. (vd. figura n° 4). All'area esterna di pertinenza, adibita a giardino, si accede dal balcone della cucina tramite una scala esterna di proprietà. Essa è rivestita con mattonelle e lastre di pietra, ha il parapetto realizzato in muratura intonacato e tinteggiato, e presenta numerosi distacchi e danneggiamenti della finitura. Il giardino è in parte pavimentato con mattonelle di graniglia, e in parte è costituito da terreno adibito a verde. Sia la pavimentazione che il terreno versano in scadenti condizioni di manutenzione presentandosi la prima con molte mattonelle scomposte e danneggiate e il secondo allo stato incolto con alta erba infestante. A ciò si aggiunge la presenza nel giardino di un cumolo di macerie derivanti da lavori edilizi (vd. figura n° 4). Nel terreno sono presenti 3 alberi da frutto. All'interno del giardino è stata riscontrata la presenza di due piccoli manufatti a semplice elevazione adibiti a deposito e realizzati in muratura intonacata a civile e tinteggiata, entrambi dotati di luce, di pavimentazione interna e di infisso esterno metallico a singola anta. Lo stato di manutenzione delle loro facciate esterne è scadente (vd. figura n° 4). Il giardino è provvisto di illuminazione esterna con lampioni e di impianto idrico con lavandino. Esso è totalmente recintato su tre lati con muro di cinta e con recinzione metallica. È inoltre dotato di un piccolo cancello metallico di accesso che sporge direttamente su via Giulio Cesare (vd. figura n° 4). Sul cortile, a livello del pianoterra, prospettano 3 finestre dotate di inferriate anti-intrusione appartenenti a unità immobiliari confinanti di proprietà altrui (vd. figura n° 2).

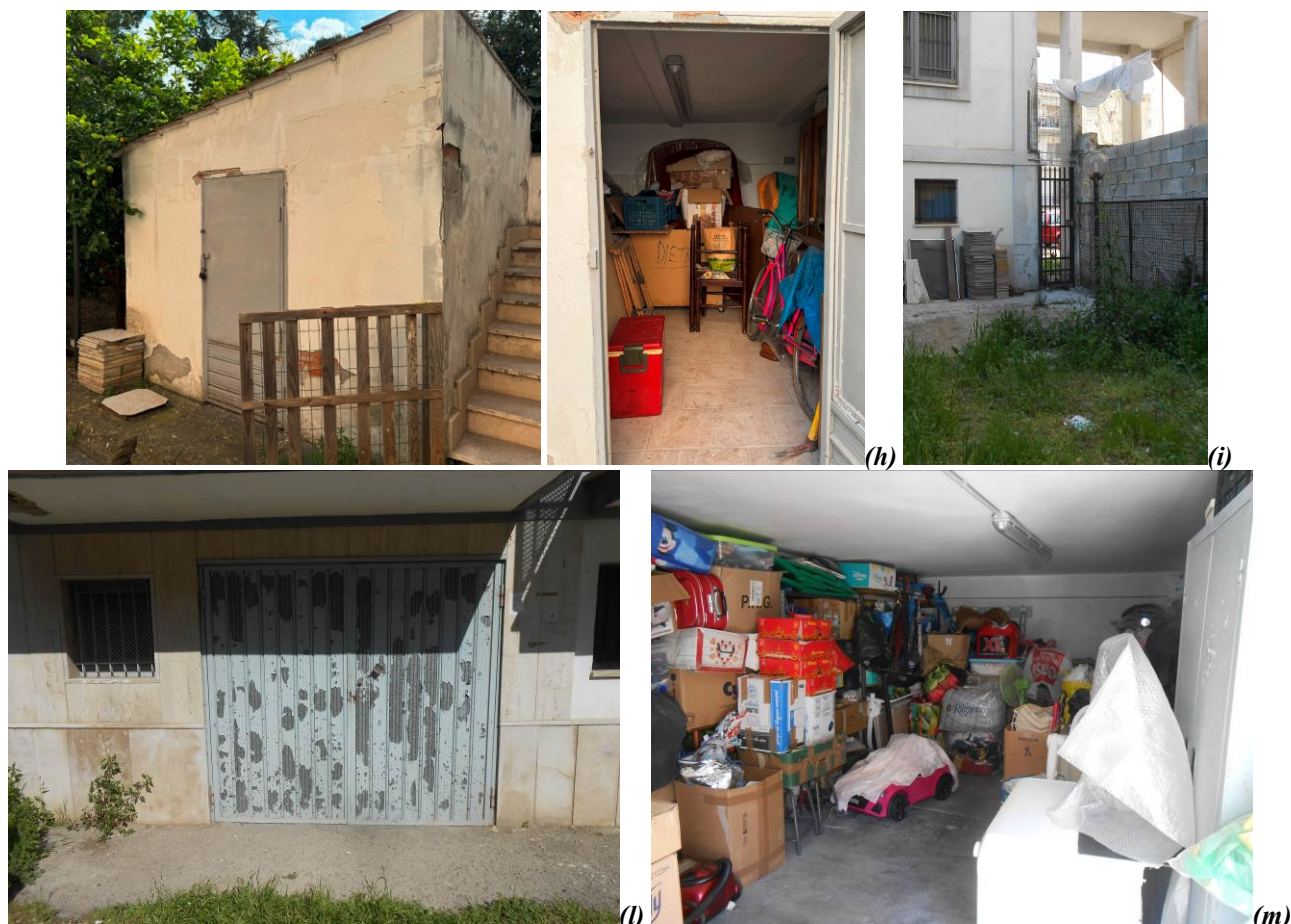
Il locale cantinola di pertinenza dell'appartamento è posto a pianterreno e risulta accessibile da una porta che sporge nel corridoio comune che si diparte dal vano scala, ma che in sede di sopralluogo è risultata bloccata e non accessibile per la presenza di un grande mobile posto a sua chiusura (vd. figura n° 3). È altresì accessibile direttamente da via Giulio Cesare su cui sporge con un portone metallico a due ante battenti (vd. figura n° 4). La cantinola possiede una piccola finestra con telaio metallico e inferriata, e impianto elettrico fuori traccia per l'illuminazione con neon. Ha la pavimentazione realizzata in cemento di tipo industriale e le pareti intonacate a civile e tinteggiate con idropittura bianca (vd.

Complessivamente le rifiniture dell'appartamento e delle relative accessioni pertinenziali sono di livello economico. Materiali, rivestimenti, sanitari e infissi sono di qualità e grado medio-basso. Lo stato di conservazione e manutenzione generale dell'abitazione e del locale cantinola è discreto a meno di una macchia presente nella pitturazione del soffitto per una pregressa infiltrazione e una macchia di umidità a parete, mentre per quanto attiene al giardino e ai manufatti su di esso insistenti lo stato di conservazione e manutenzione generale è scadente (vd. allegato n° 13).

- b) la caldaia a metano deve essere riparata e bisogna fare il libretto d'impianto;
- c) il vetro di un infisso esterno della camera da letto è rotto;
- d) il giardino necessita dei seguenti lavori e opere edili: riparazione della pavimentazione, ripristino delle finiture della scala esterna, rimozione e trasporto in discarica di macerie, pulizia del terreno a verde, potatura degli alberi, ripristino delle finiture parietali dei due depositi;
