Ufficio Esecuzioni Immobiliari

RELAZIONE DI CONSULENZA TECNICA D'UFFICIO LOTTO 2

LOTTO 2

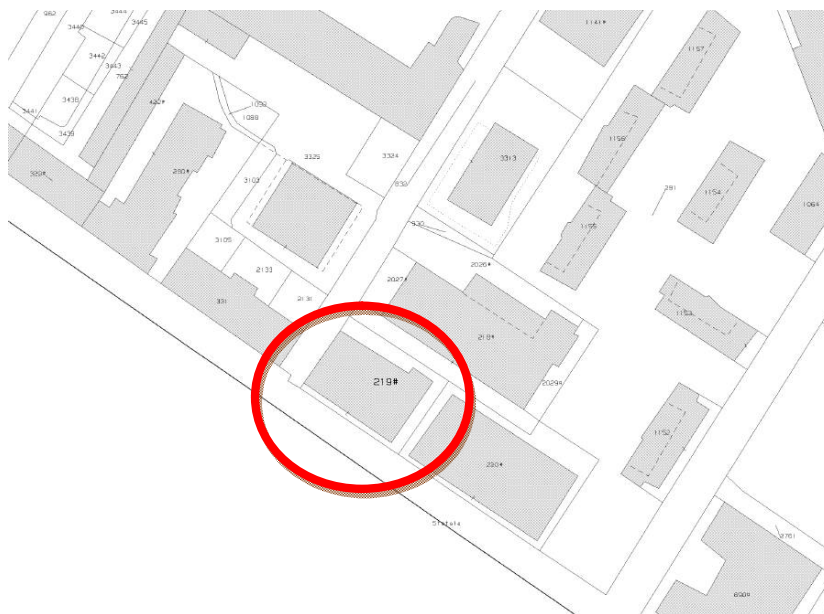
Il fabbricato, in cemento armato e muratura, è costituito da 6 piani fuori terra e tetto di copertura.

L'accesso all'immobile avviene dalla traversa di Corso Italia, al civ. 105/b

L'area è posta a ridosso del centro storico caratterizzata da una elevata densità edilizia.
