RELAZIONE DI C.T.U.

Procedura Esecutiva Immobiliare n. **123/2025**

RELAZIONE DI STIMA LOTTO UNICO.

- **Immobilie sito a Modica (RG) in via Castellotti n. 2 (è riportato il civico della visura).** riportato al NCEU come segue:

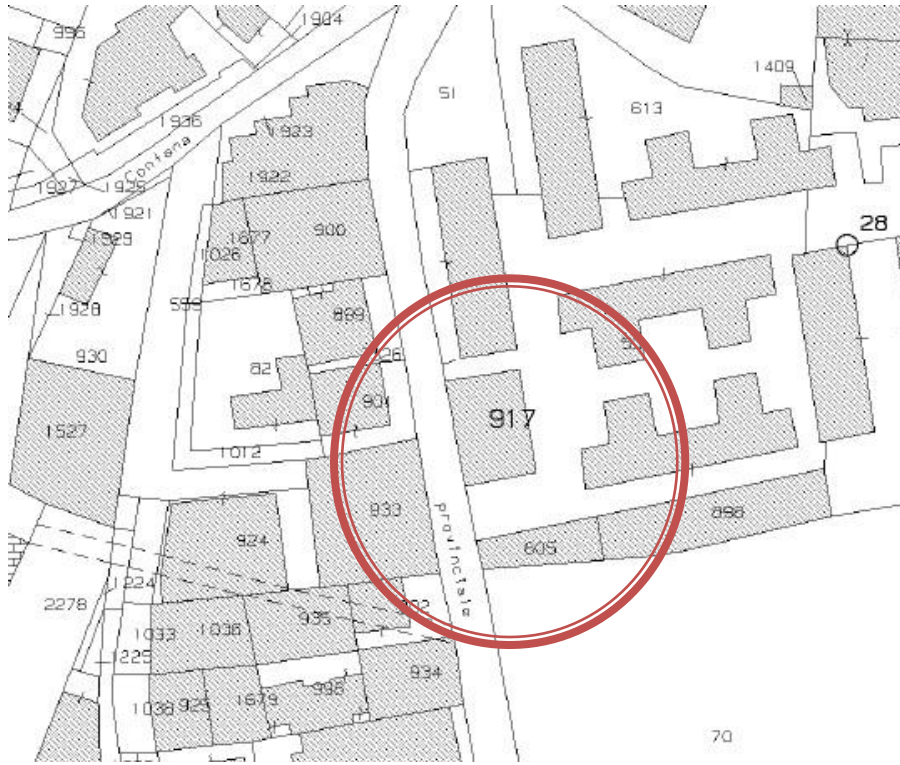
Figura 2. Stralcio della mappa catastale.

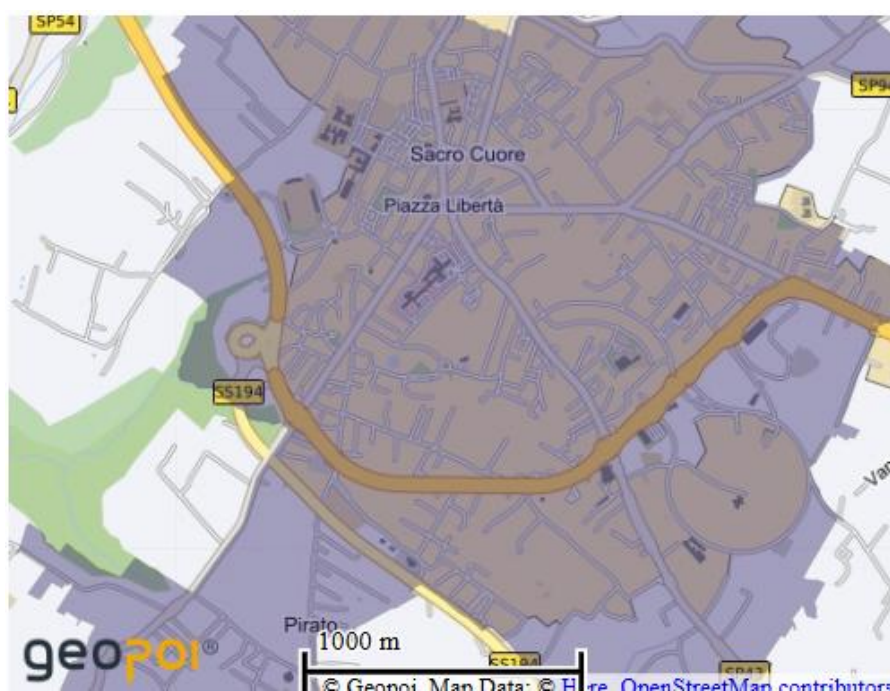
Figura 4. Zonizzazione del cespite in riferimento alle indicazioni OMI. Sito all'interno della fascia di colore giallo con tipologia di edilizia a prevalenza economica popolare
