# LIQUIDAZIONE CONTROLLATA n.31/2024

## PERIZIA STIMA RELATIVA AI BENI IMMOBILI DI PROPRIETA'

### CONFERIMENTO INCARICO E OGGETTO DI STIMA

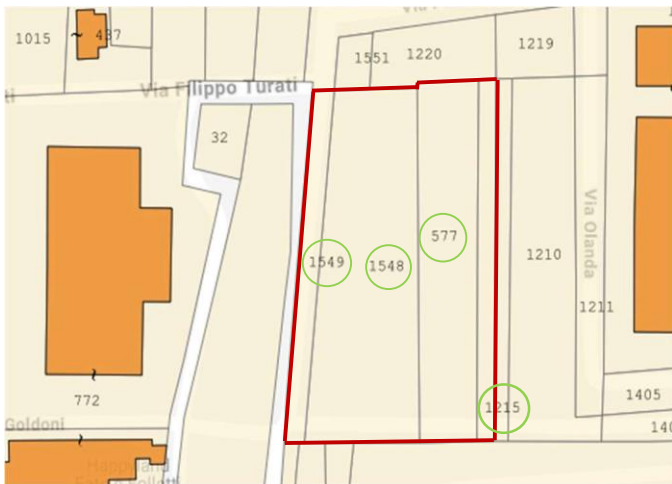
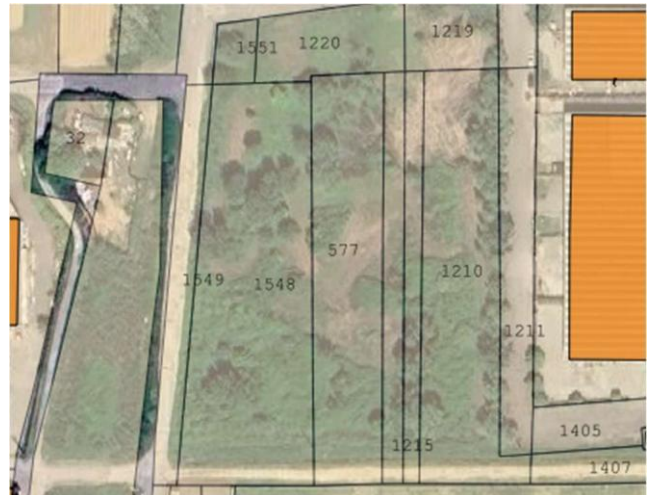
A1) Terreni ubicati in Buti loc. Cascine contraddistinti al Catasto terreni al foglio 19 mappali 577 della superficie 2450 mq , mappale 1215 della superficie di 660 mq mappale 1548 superficie 3980 mq mappale 1549 , della superficie di 800 mq a formare lotto unico della catastale di 7890 mq , completamente pianeggiante, ubicato in zona urbanizzata , in angolo a due strade.

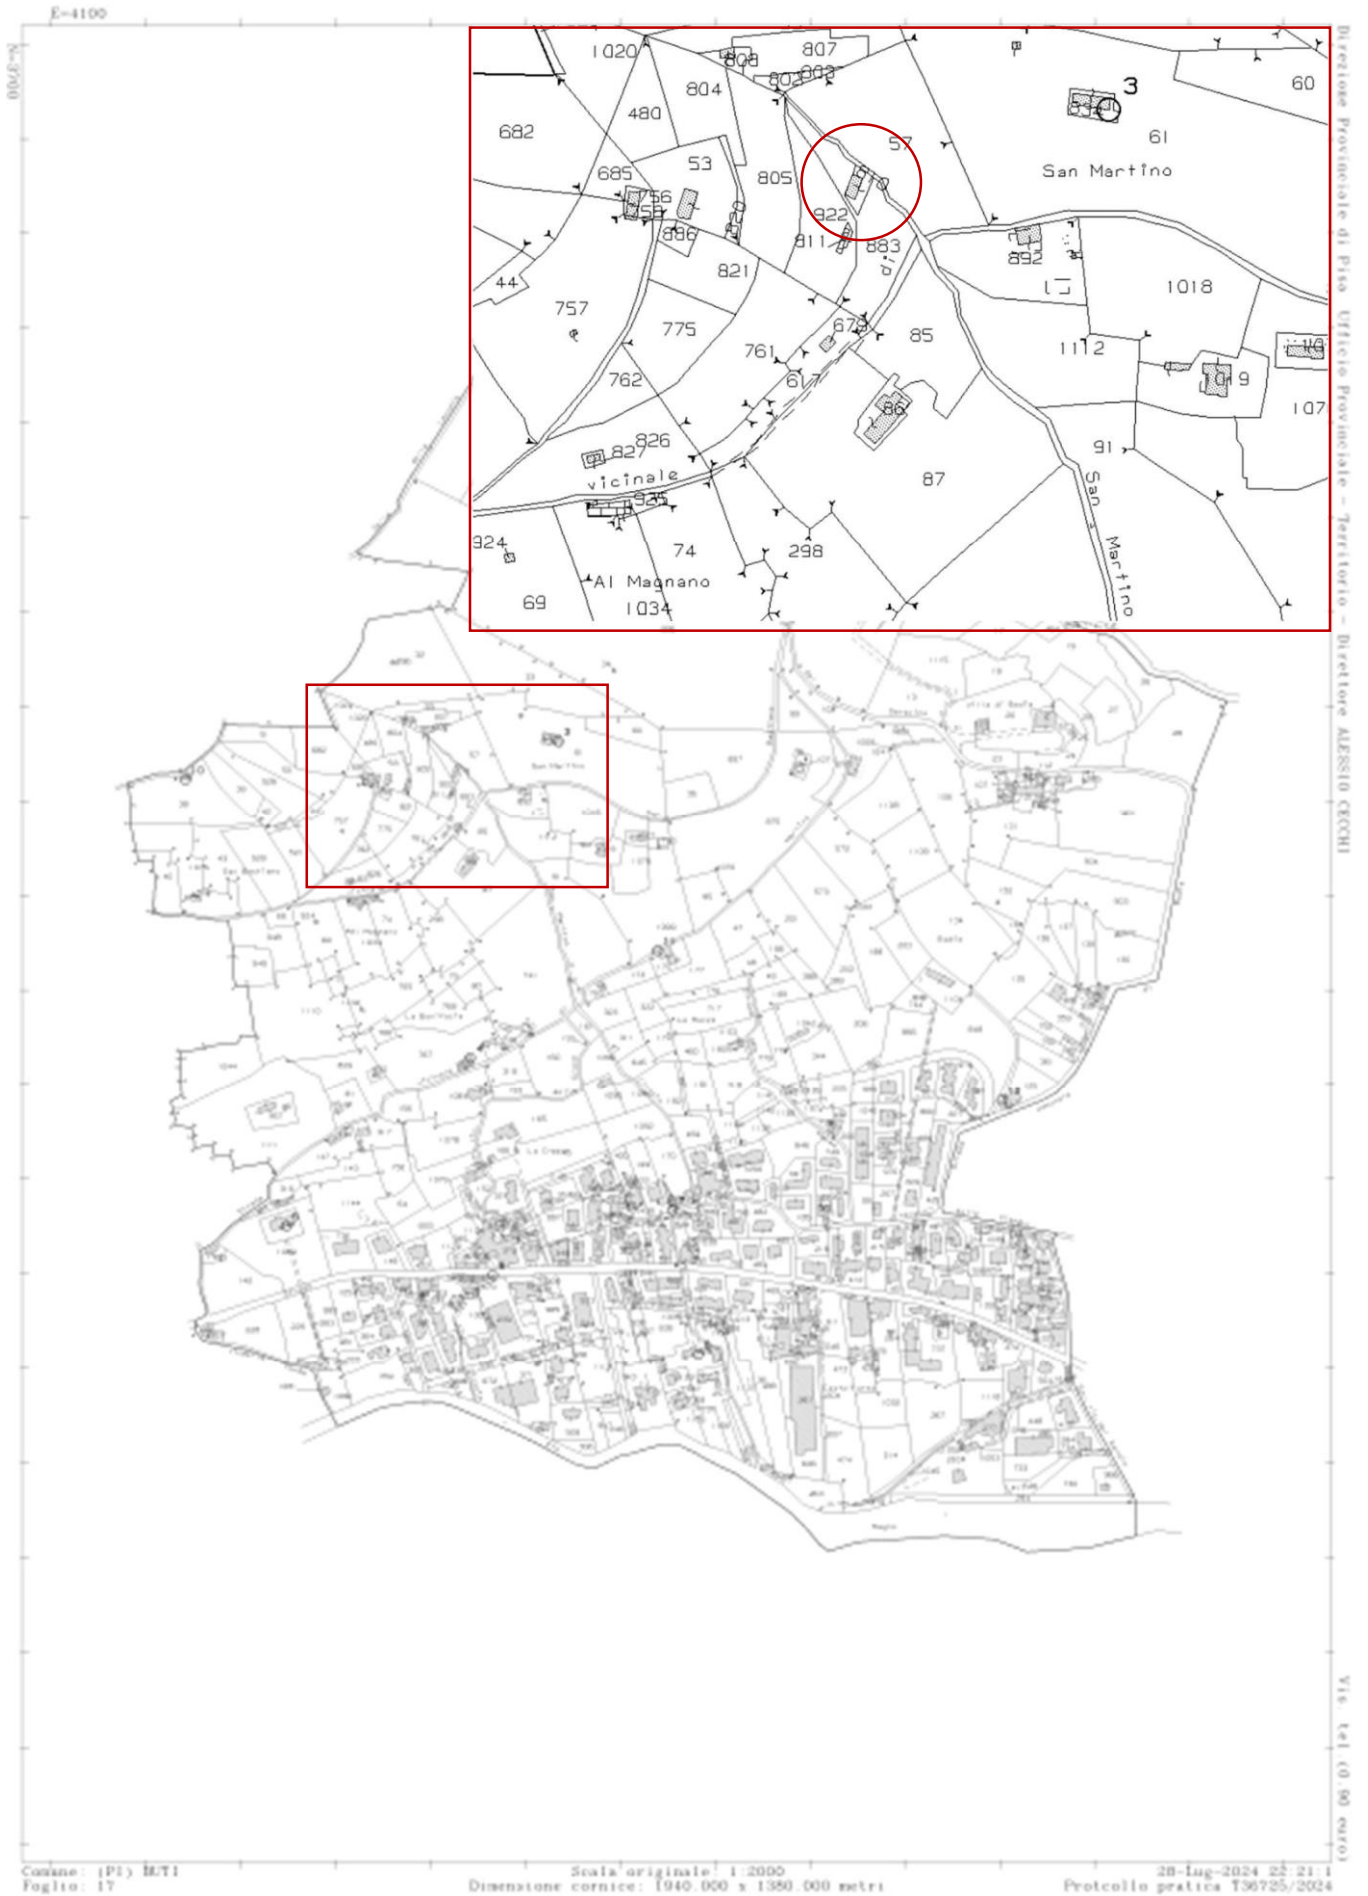
B1) Immobile posto in comune di Buti in Via San Martino e Cintola , contraddistinto al foglio17 particella 810 , categoria C/2.

Trattasi di manufatto ad un solo piano fuori terra della superficie di circa 34 mq destinato a ricovero agricolo, ubicato in zona E le cui norme sono dettate dall'articolo 38 NTA del Regolamento edilizio del comune di Buti.

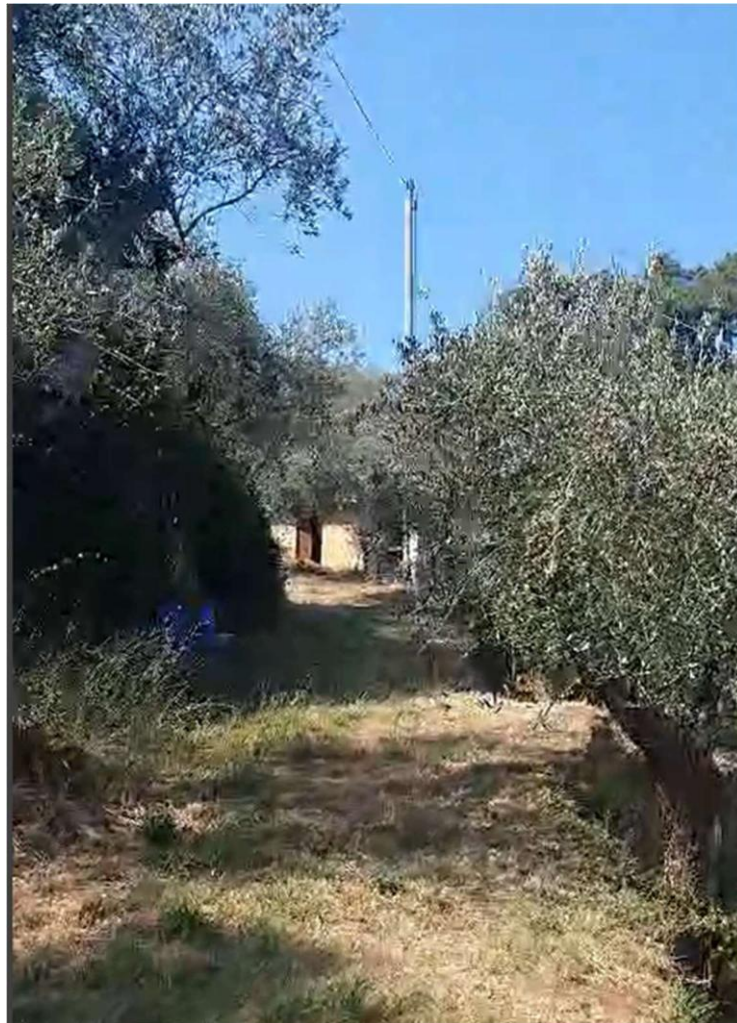
Al fabbricato, in muratura di vecchia costruzione, a pianta trapezia, con tetto a doppia pendenza in lastre in fibrocemento, si accede attraverso vecchia strada di S. Martino e Cintoia ed e contornato da resede esclusivo. Altezza in gronda di circa 2.3 m

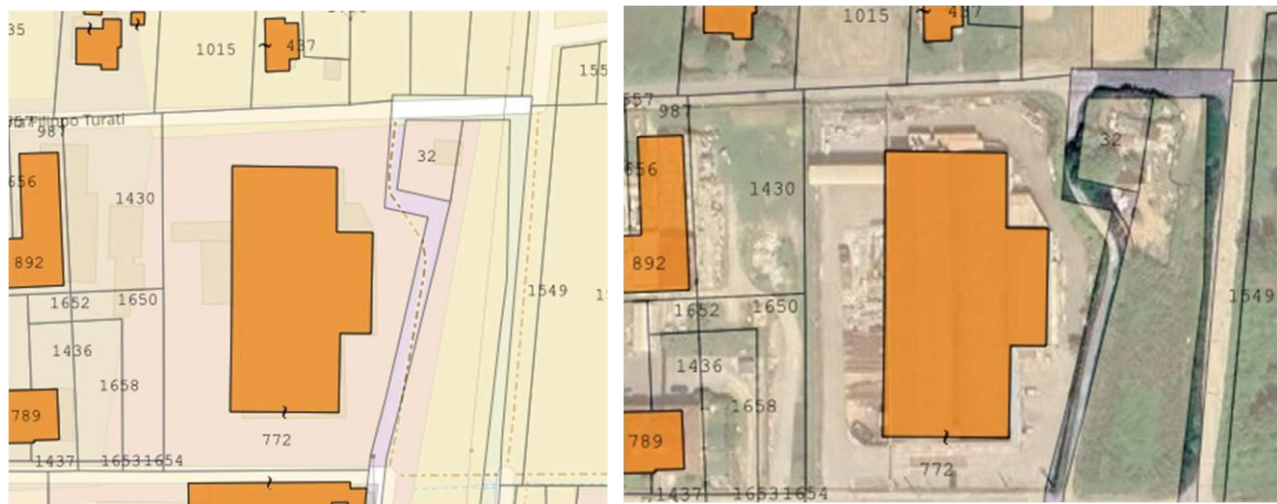
B2) Immobile posto in Comune di Buti foglio 19 part. 772 sub 2 categoria C/3 e part.772 sub.3 categoria D/7, rappresentato da tre corpi di fabbrica adesi tra loro a costituire un solo edificio a carattere artigianale – industriale. Tale fabbricato si è consolidato negli anni attraverso una sequenza di costruzioni che dall' impianto originale di capannone a volta, si è ampliato con successivi corpi di fabbrica fino a raggiungere l'attuale consistenza.

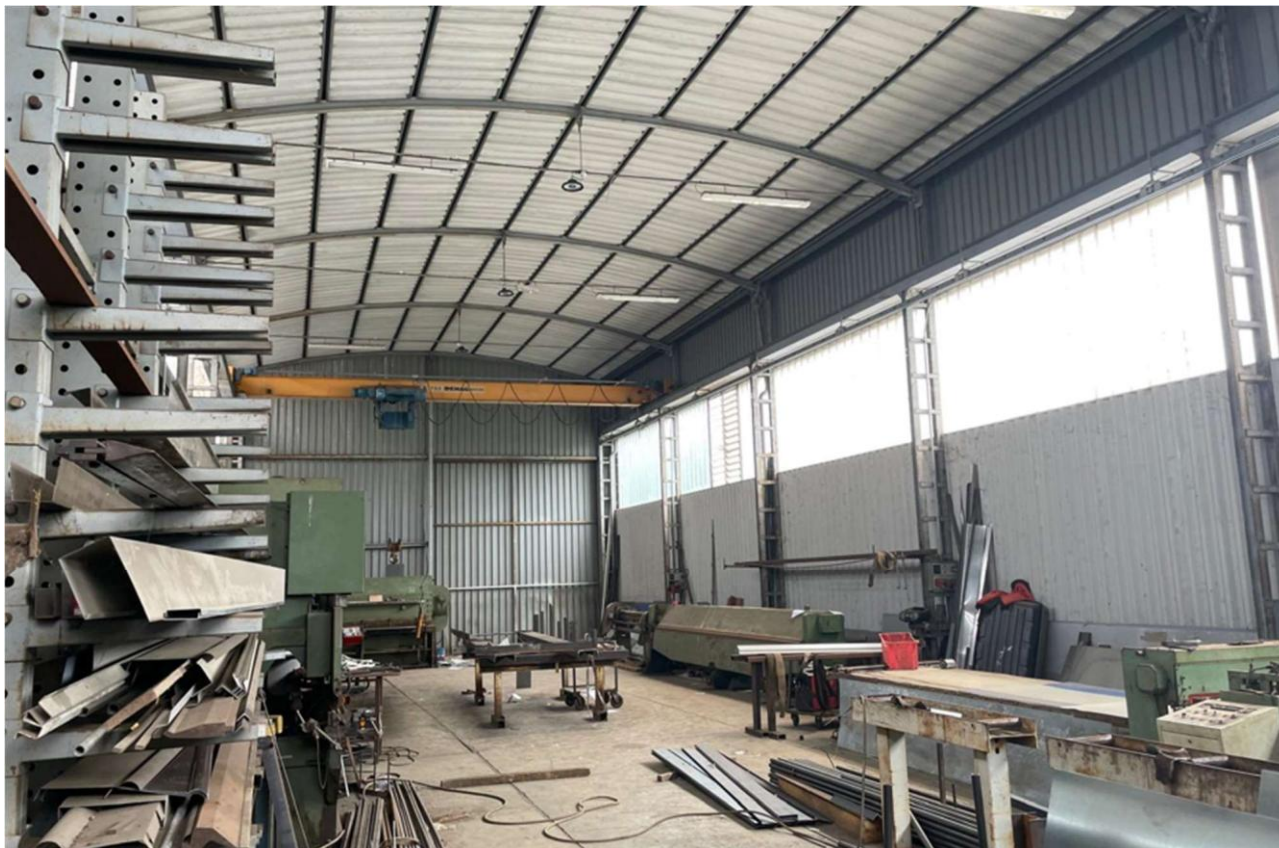
Struttura in acciaio costituita da colonne in doppio HEA100 calastrellate e copertura in monotrave IPE centinata a sesto ribassato, con tirante in acciaio. Orditura secondaria in profili  $\Omega$  e manto in lastre di fibrocemento curvate. Tamponamenti in pannelli di lamiera nervata e superfici trasparenti in policarbonato

Interamente tutti i locali, eccetto la zona uffici sono pavimentati con massetto in calcestruzzo. Tutto il complesso è rivestito esternamente con pannelli in lamiera grecata di colore azzurro e recintato su quattro lati.

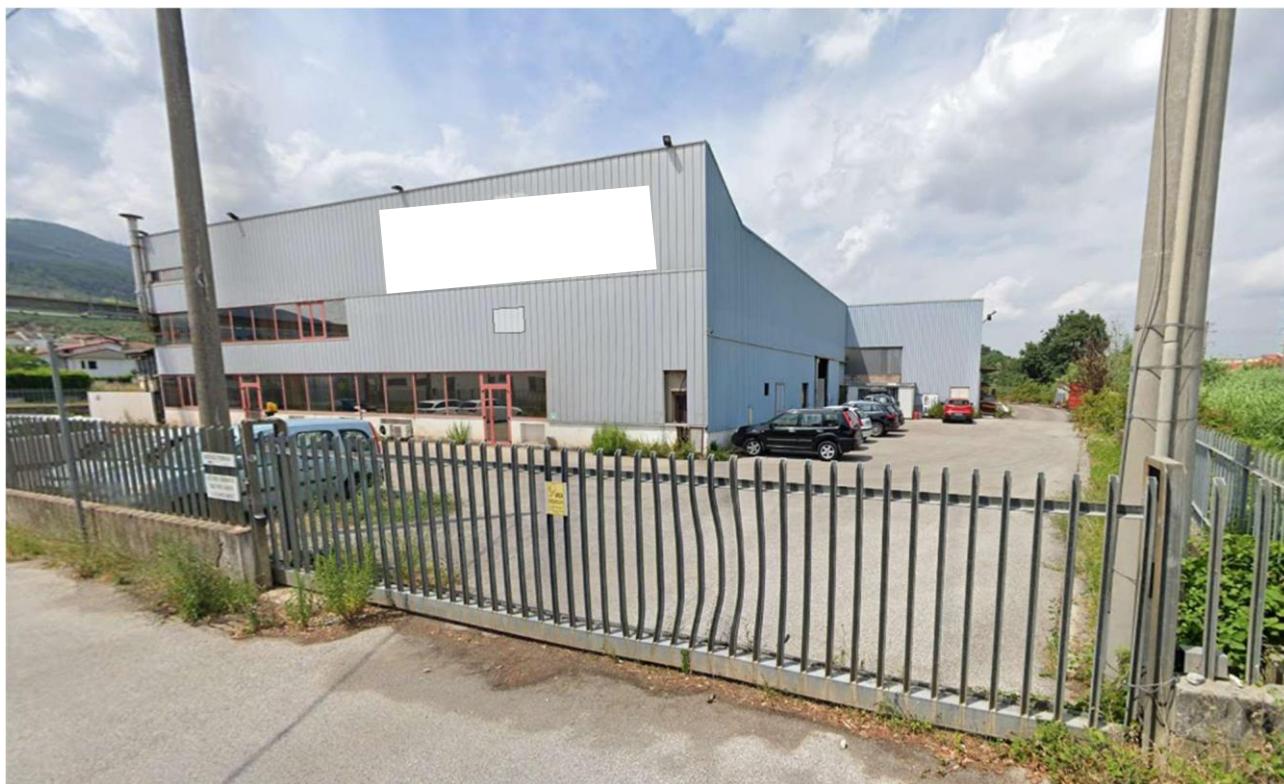
L'intero complesso, si trova in non buone condizioni manutenzione, caratterizzate da un elevato stato di degrado che si evidenzia con infiltrazioni di acqua lungo la zona della conversa nella zona di contatto tra i due capannoni per la presenza di coperture a diverse altezze. Le murature della zona uffici e servizi lato officina risultano prive di intonaci, mentre la parete di divisione interna, presenta intonaco ammalorato in più parti.

La struttura realizzata con tralicci ad arco risulta carente nella protezione contro la corrosione e parte delle strutture, in più parti, iniziano a manifestare segni di ossidazione. Anche il tamponamento e la plafonatura esterna oltre a manifestare notevoli invecchiamento, (deperimento del colore iniziale) presentano i segni degli urti e delle ammaccature, conseguenza della lavorazione e della movimentazione dei materiali di carpenteria metallica.

Il manufatto presenta uno stato di invecchiamento tale che non si può escludere il deperimento del materiale e la conseguenza necessità di una sua integrale sostituzione. Il manto di copertura in fibrocemento rappresenta circa l'80% dell'intera copertura, il resto è in pannelli di lamiera sandwich.

Il materiale nuovo o in perfetto stato di conservazione non è pericoloso, ma con il passare del tempo, sottoposto alle piogge, al vento e al cambio di temperatura, si polverizza e le fibre di amianto vengono aerodisperse aumentandone la pericolosità per la salute. Pertanto è necessario prendere in considerazione la sua sostituzione o trattamento di fissaggio.

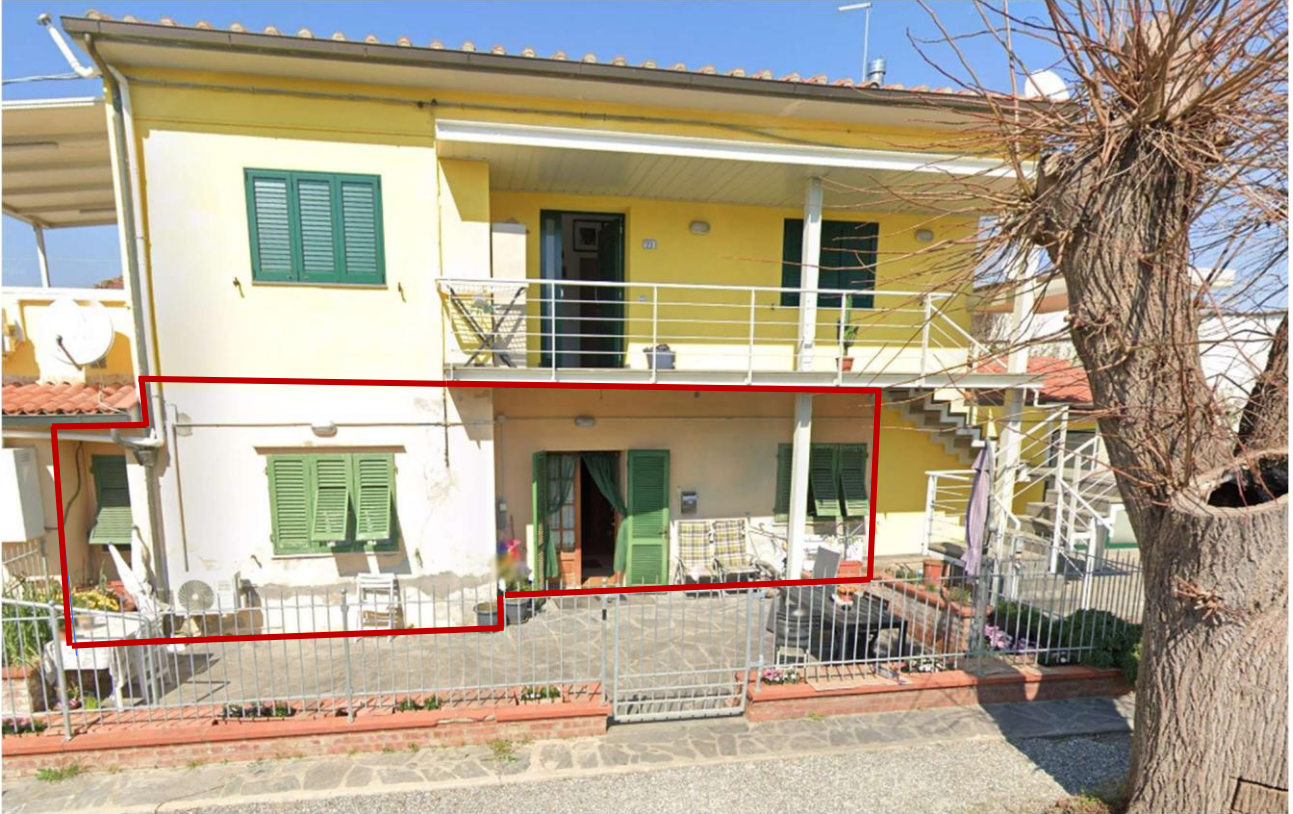
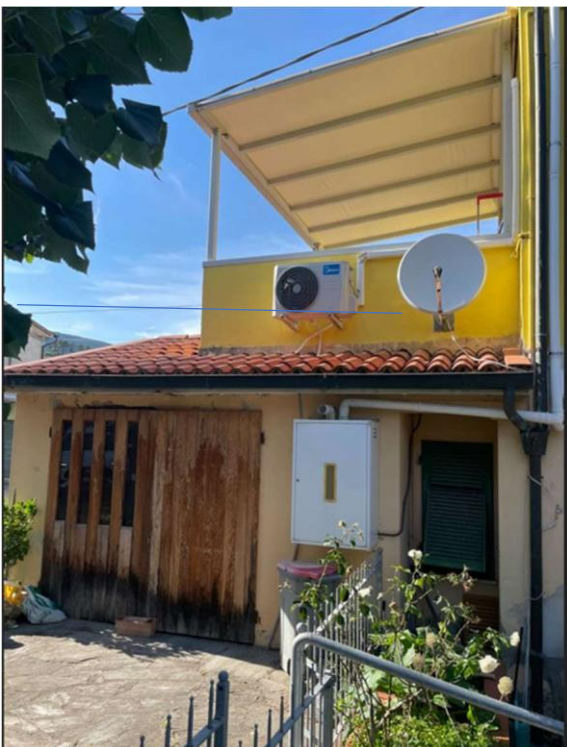
La costruzione ha struttura portante in muratura ordinaria con solai in laterocemento , altezza utile dei locali 285 cm, riscaldamento di tipo tradizionale ad elementi radianti. Non sono presenti particolari tecnologie di contenimento energetico né impianti di refrigerazione. Infissi interni ed esterni in legno, intonaci di tipo tradizionale.

Completano la proprietà il locale garage di circa 19 m<sup>2</sup>, direttamente accessibile da via Pascoli posto in adiacenza alla parete della cucina dell'abitazione ,che all'estradosso del solaio ospita terrazza di proprietà dell'appartamento del piano primo.

Lo stato di manutenzione è carente per quanto attiene agli infissi e agli intonaci esterni, buono per quanto riguarda le parti interne.
