TRIBUNALE DI NAPOLI NORD
SEZIONE III CIVILE
G.E. DOTT.SSA ANTONELLA PAONE

PROCEDURA ESECUTIVA 369/2024 R.G.E.

PERIZIA DI STIMA IMMOBILIARE
LOTTO N.1 e LOTTO N.2

E.S. ING SANDRO DI PIETRO

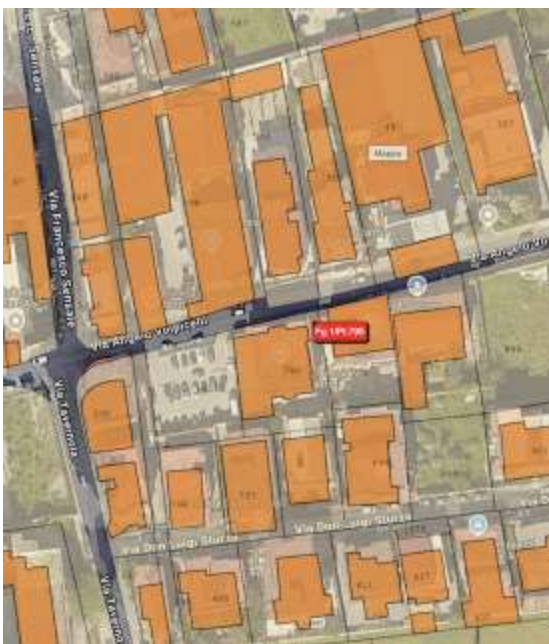
SOVRAPPOSIZIONE
EDM - ORTOFOTO

La sovrapposizione tra estratto di mappa ed ortofoto, individua correttamente il cespite pignorato.

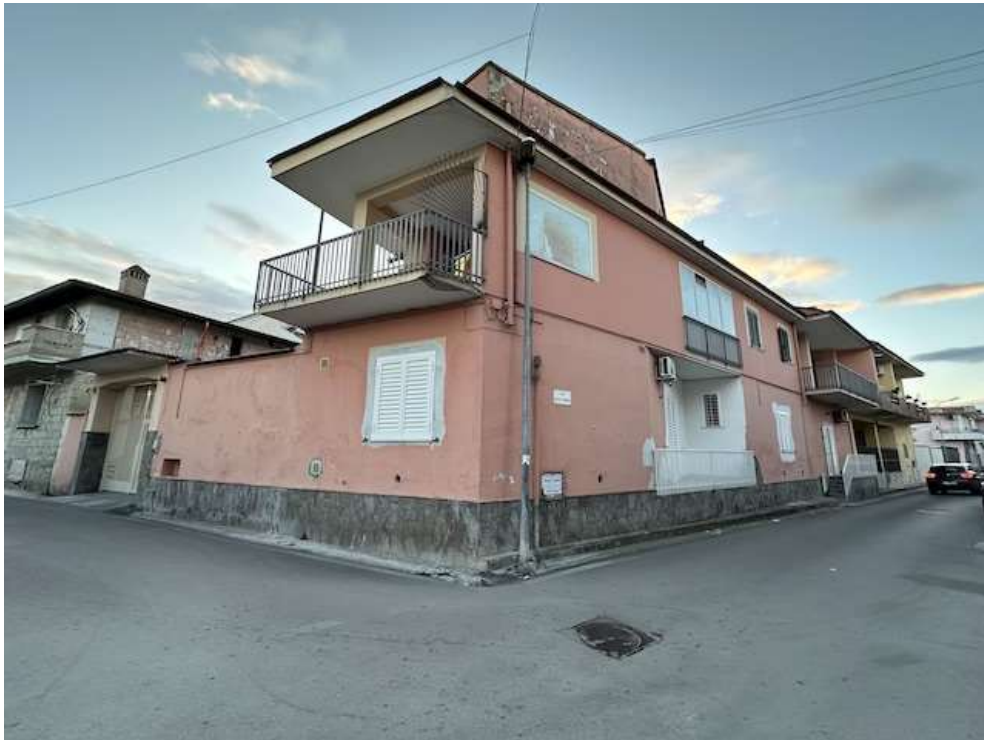
Foto n.1 – Panoramica fabbricato

Segnatamente, l'immobile fa parte di un fabbricato di tre piani fuori terra (terra/rialzato, primo e secondo/sottotetto). Esso, dal punto di vista strutturale, presenta elementi verticali portanti misti in cemento armato e muratura di tufo, orizzontamenti in latero/cemento, tamponature e tramezzature in laterizio o mattoni di tufo, mentre, dal punto di vista manutentivo, l'involucro edilizio con le proprie aree pertinenziali versano in discrete condizioni generali. L'accesso al fabbricato si guadagna dalla strada pubblica tramite un passo pedonale e carrabile che immette nel cortile interno comune; da qui si accede nel vano scala che conduce all'appartamento in oggetto sito al primo piano, con ingresso posto di fronte rispetto a chi sale le scale. Il fabbricato è privo di impianto ascensore.

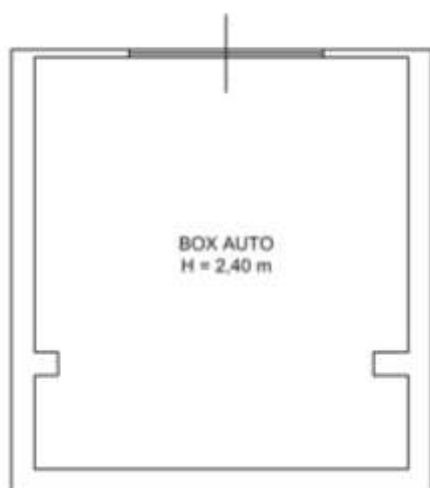
PLANIMETRIA BOX AUTO

Invece, relativamente al box auto, si rileva un intervenuto frazionamento del piano e una minore altezza utile rispetto a quella assentita; da sanare ex art 36 e 37 del D.P.R. 380/2001 e s.m.i.

La stima sommaria dei costi di regolarizzazione è quantificata nel quesito 11.
