TRIBUNALE DI SIENA

Oggetto: Esecuzione Immobiliare n. 145/2023 R.G.E. promossa dalla [REDACTED]
[REDACTED] nei confronti di [REDACTED]

SCHEDA EDIFICIO DENOMINATO

“ [REDACTED] – LETTERA A ”

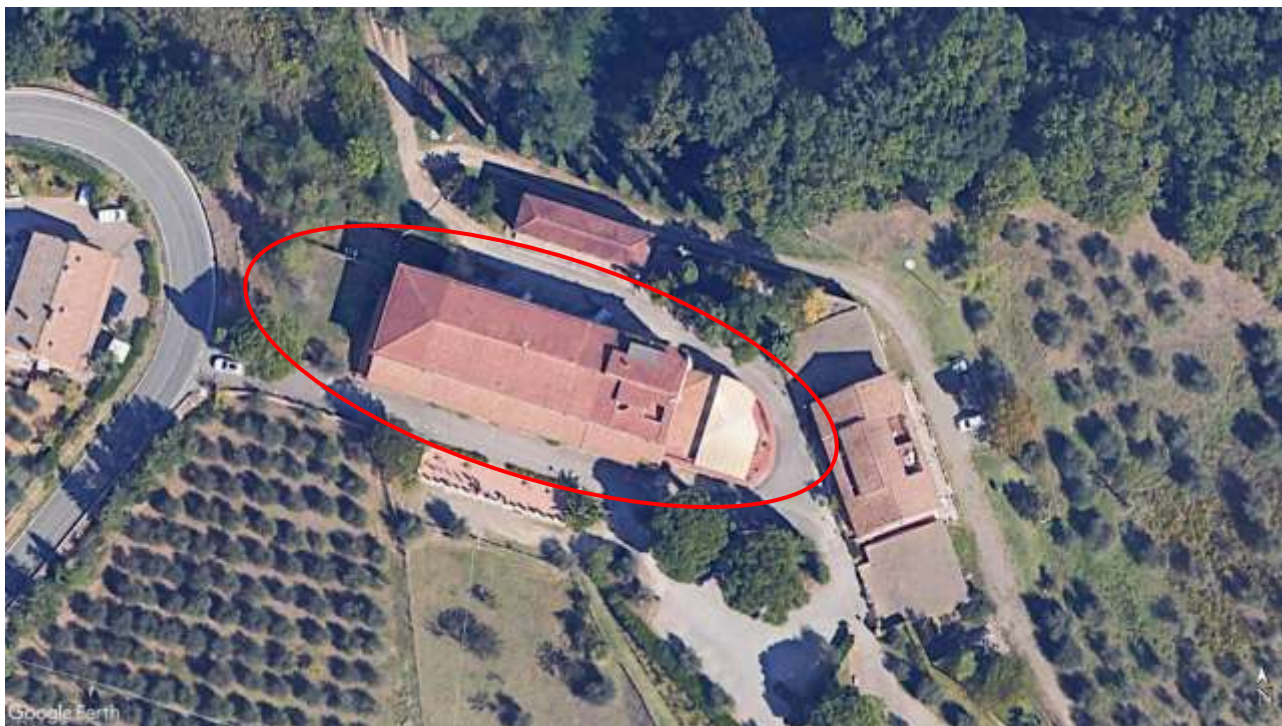
Descrizione del bene:

L'edificio parte del complesso immobiliare a destinazione ricettiva in località Maciallina, nel Comune di Castelnuovo Berardenga, è denominato "████████" e sarà qui indicato con la lettera A. Tale bene si eleva su tre piani fuori terra, e un seminterrato. I piani S1 (magazzini), e terreno occupano pressoché totalmente l'area di sedime, mentre il piano primo ne occupa circa i due terzi e il piano secondo solo una piccola porzione. Il fabbricato è geometricamente conformato a "stecca", ovvero un parallelepipedo con un lato molto maggiore all'altro. L'ingresso al residence avviene da una zona filtro sul fronte lungo principale, conformata a portico. La parte terminale a Sud-Est, coperta dall'ampio lastrico solare del ristorante, è invece curva (poligonale), adagiandosi alla forma della viabilità. Nella parte retrostante le facciate possiedono un carattere più sgraziato, con aperture disomogenee e dal carattere funzionale. Qui vi sono gli accessi ai locali seminterrati (raggiungibili, comunque, anche dalle scale interne all'edificio). Tutto il bene caratterizzato da pareti intonacate eccetto per la parte curva, con paramento in pietre e mattoni. Le falde di copertura del portico e del █████████ ospitante il ristorante sono in coppi e tegole mentre l'immobile principale è con elementi marsigliesi.

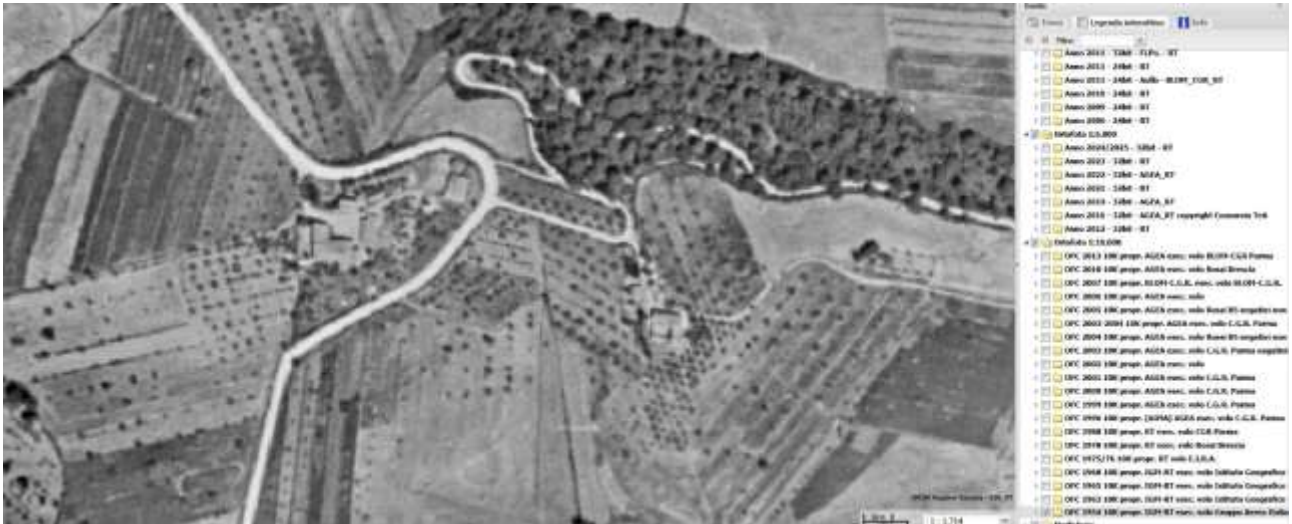
1954:

L'edificio nasce con la **Licenza di Costruzione n. 168 del 18.05.1964** e successiva **variante n. 192 del 21.06.1965** come fabbricato ad uso industriale – artigianale e riceve l'agibilità nel 1966. Di tali pratiche non sono stati reperiti disegni, ma dalle foto storiche della regione toscana si evince che al 1965 tale edificio era in costruzione:

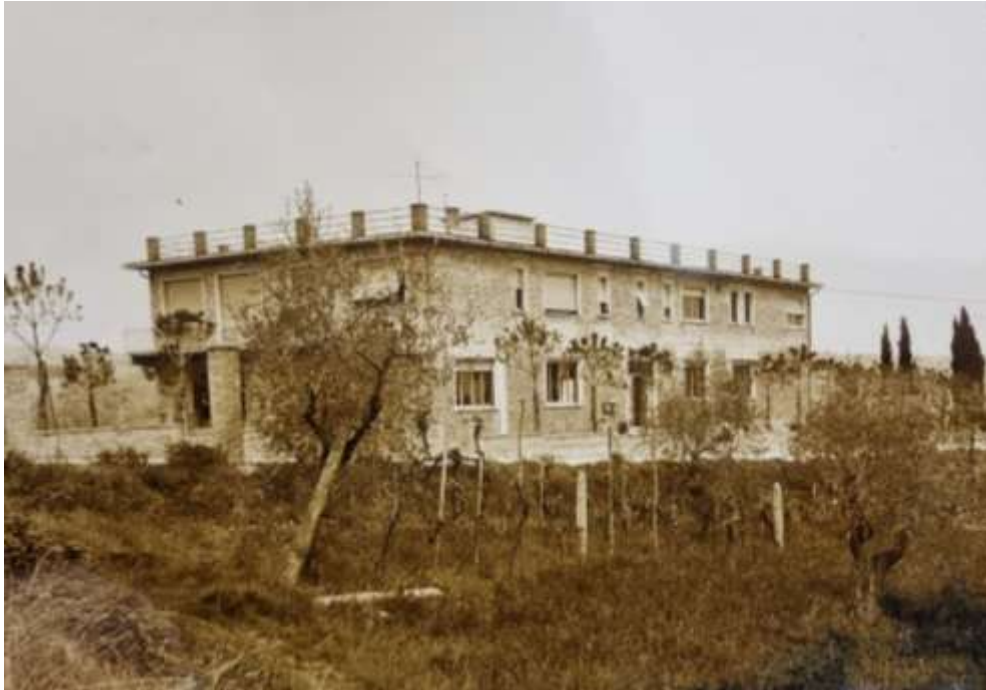
È presente nella successiva licenza una foto che mostra come appariva tale immobile in quel periodo:

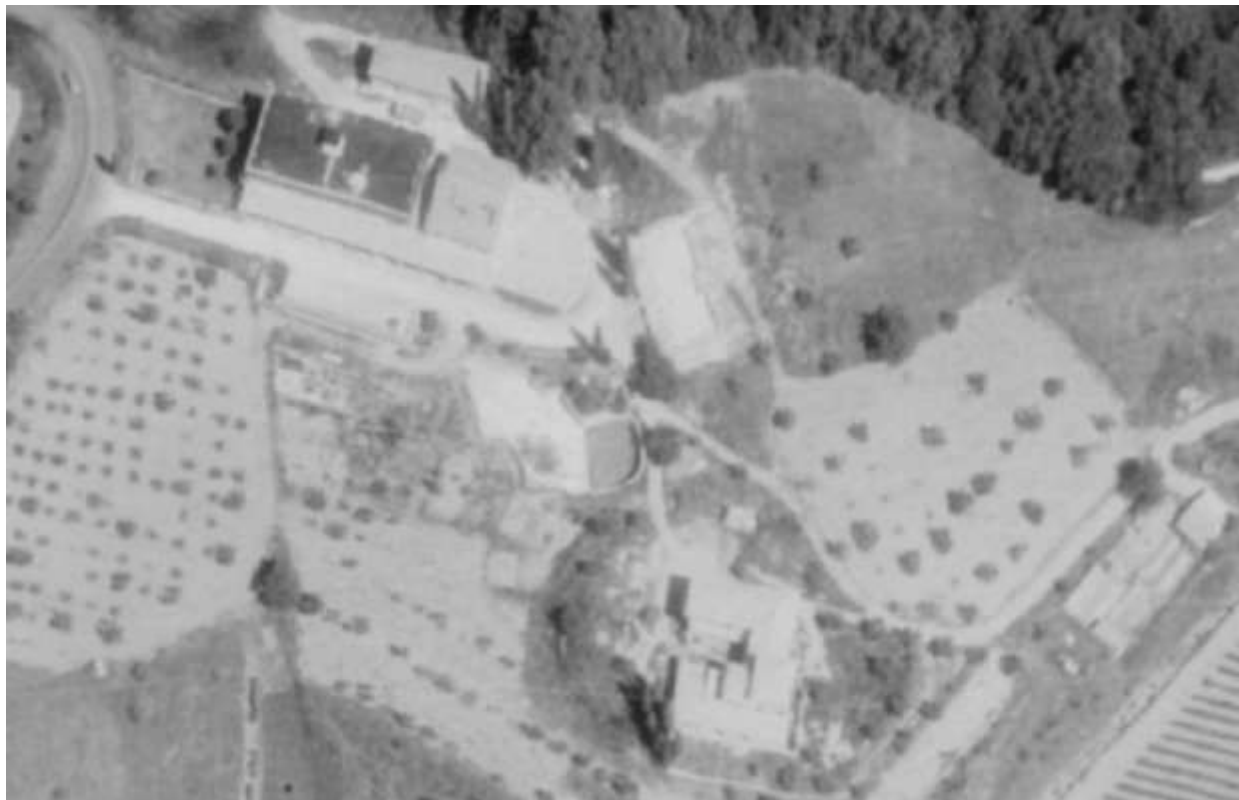
1975:

La porzione richiamata prima della veranda risulta qui rappresentata come un terrazzo. Osservando la foto aerea della Regione Toscana del tempo, si rileva che essa, infatti, era stata eseguita priva di pareti e di copertura.

In ogni caso si ritiene che il volume chiuso sia legittimato dalla pratica precedente, anche a fronte della destinazione veranda, rispondente all'attuale classificazione di spazio chiuso come da regolamento 39/R del 2018 all'Art. 62 (voce n. 42 dell'Allegato 1).

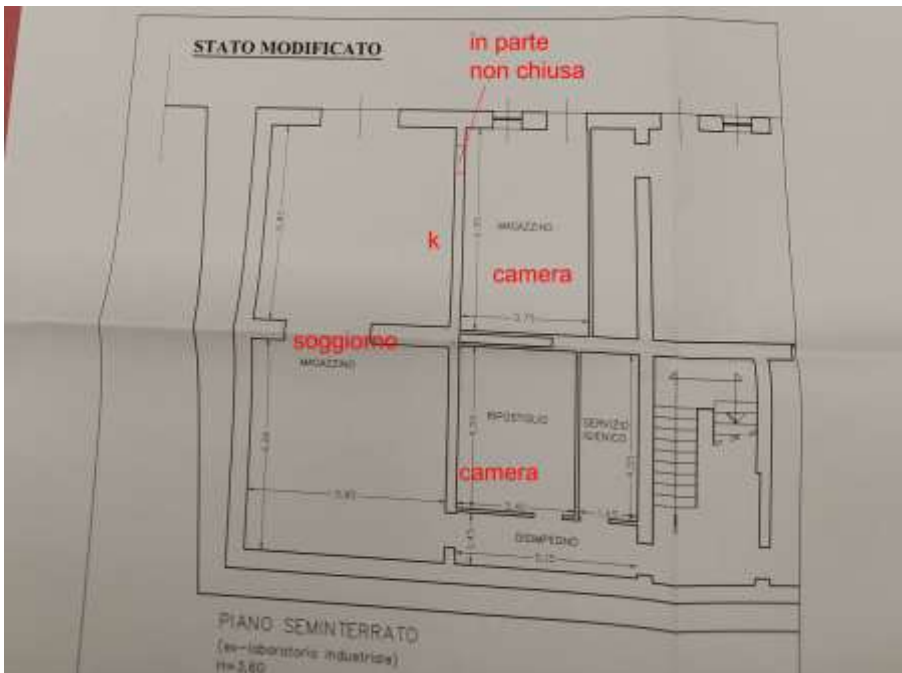
PIANO S1

Al piano S1 con destinazione magazzini artigianali (il cambio d'uso a tale livello non fu fatto) sono sorte nel tempo alcune discrasie interne / esterne, frutto sia di errori grafici, sia per la realizzazione / non realizzazione di altre opere occorse nel susseguirsi delle varie pratiche edilizie. In sintesi, tale piano potrebbe essere regolarizzato mediante una Cila ai sensi dell'art.136 c.6 della l.r.65/2014 (Cila tardiva), oppure potrebbero essere inserite all'interno di una Scia in sanatoria insieme alle opere dei piani superiori che analizzeremo.

Si fa presente che, i vani ad ovest sono utilizzati a fini abitativi. Si fa presente che il cambio d'uso verso l'abitativo non è possibile; pertanto, tali locali devono rimanere a destinazione magazzino.

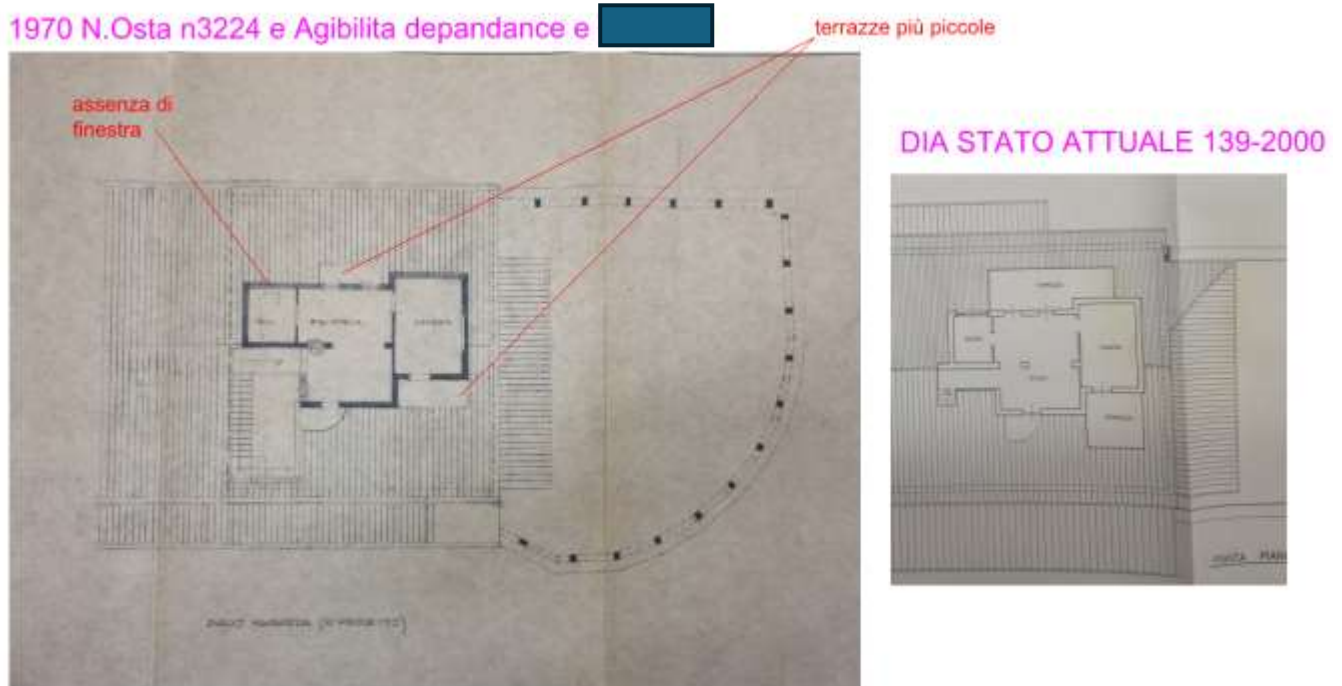
Al piano secondo, si rileva che quanto rappresentato nel N.O. 3224 è in parte poco corretto, in quanto due terrazze sono state realizzate più ampie e non è stata rappresentata la finestra del bagno.

Dato che dalle foto storiche della Regione Toscana, si evince che i terrazzi sono stati costruiti in corso d'opera così come sono oggi, ed essendo stata rilasciata agibilità il 05.02.1974 previo sopralluogo, non configurandosi come variazione essenziale come definite all'art.197 l.r.65/2014, si ritiene che tali parziali difformità rientrino nei disposti dell'art.34-ter comma 4, del dpr31/2001 come modificato dalla l.105/2024 conversione del d.l.96/2024. Nel caso peggiorativo, si renderà necessaria la presentazione di una Scia in sanatoria ai sensi del comma 3 del medesimo art-34-ter per opere di cui al comma 1 e

dell'art.206-bis c.3 l.r.65/2014 (opere di cui al comma 1) con attestazione di rispondenza strutturale.

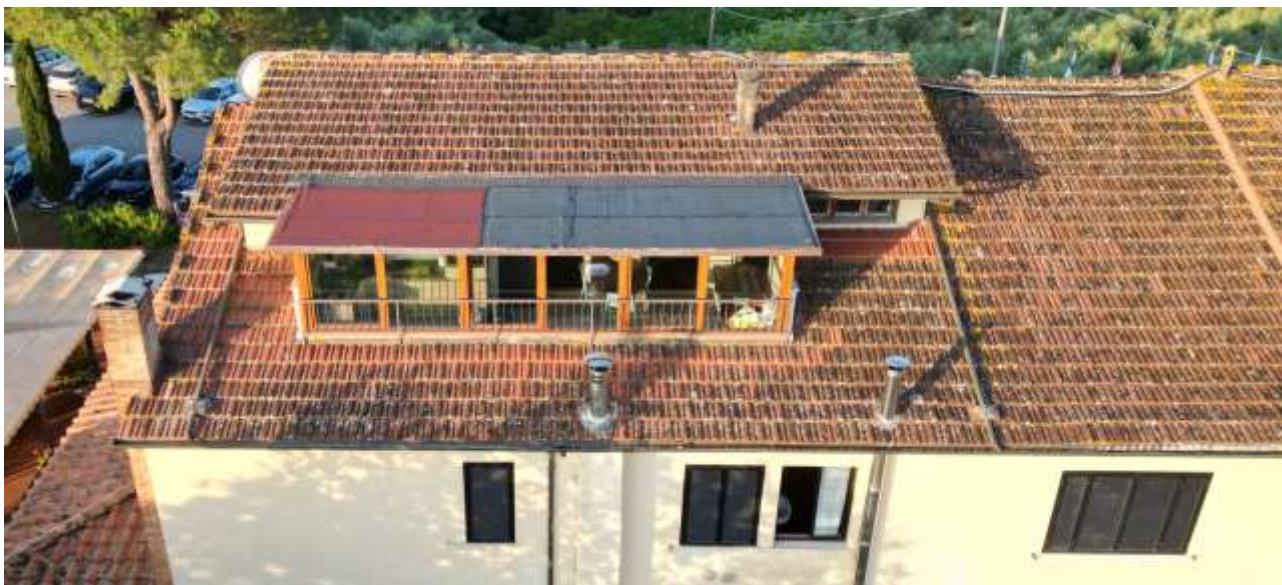
Sul retro, si fa presente che la terrazza retrostante (adiacente al bagno) è stata dotata di copertura ed è stata chiusa con delle pannellature vetrate.

Si evidenzia che le nuove N.T.A. del P.O. vigente, vi sono alcuni interventi comportanti volumetrie aggiuntive di varia natura ma in particolare l'art.26 (disciplina t4), l'art.27 (disciplina t5) e l'art 28 (disciplina t6) parlano solo di edilizia/edifici residenziali.

Per la quantificazione dell'importo delle opere di ripristino, vedere la voce (██████ OPERE 1) più sotto.

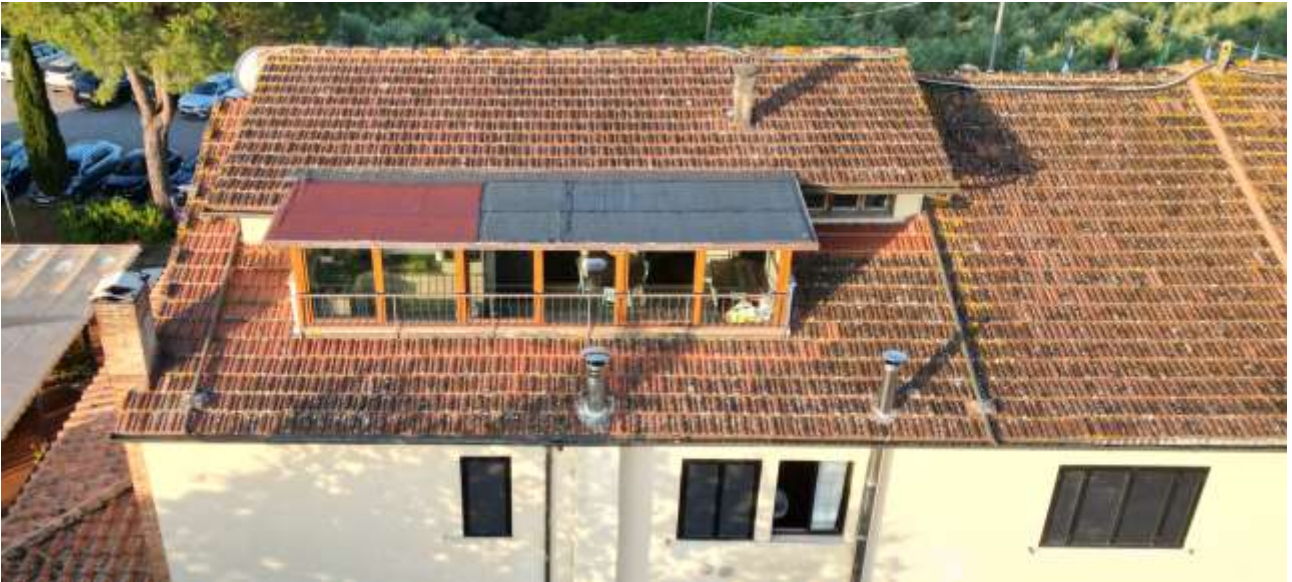
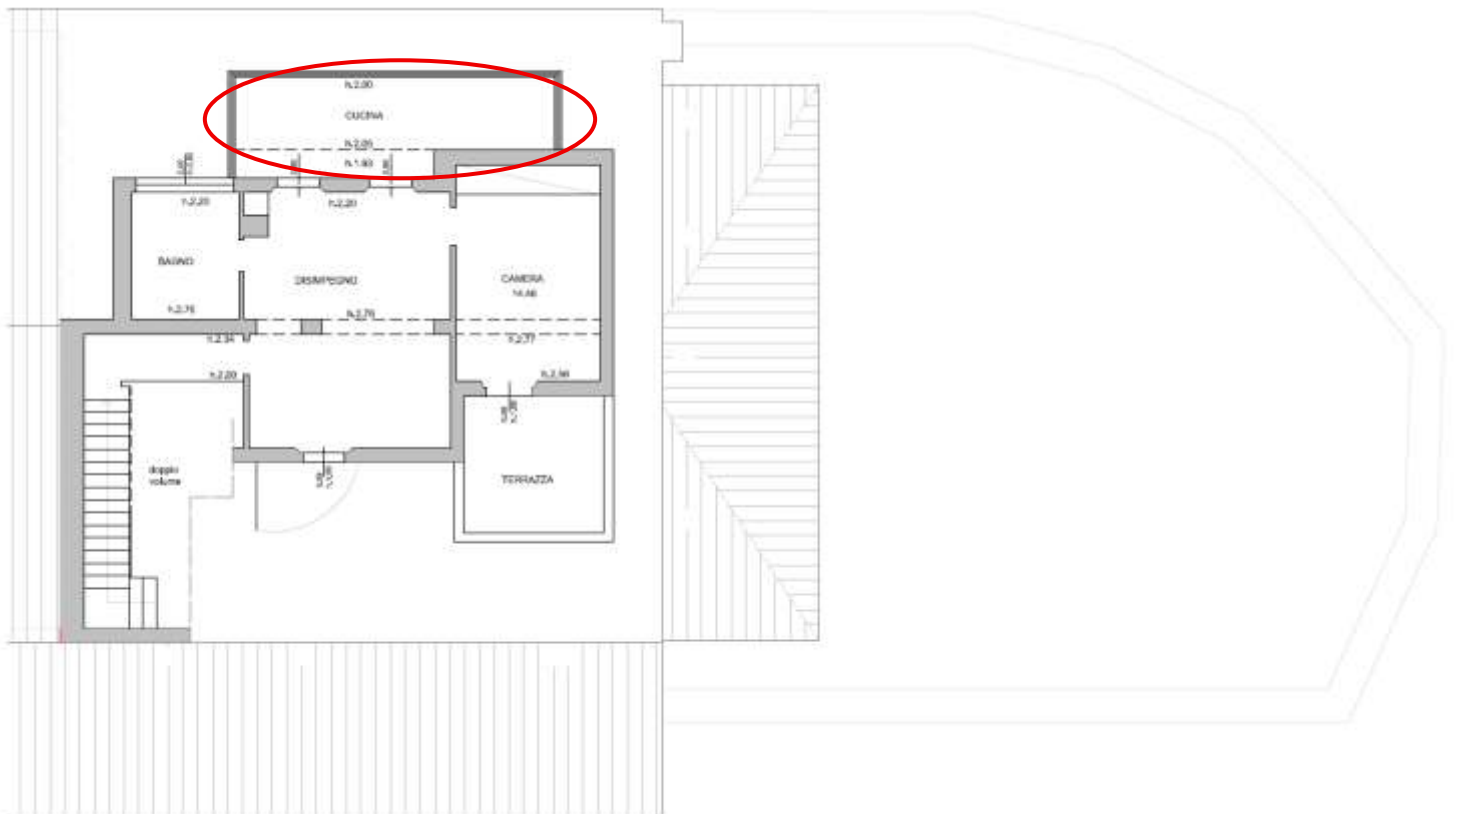
OPERA 1:

SMONTAGGIO COPERTURA, CHIUSA CON INFISSI SULLA TERRAZZA DEL [REDACTED] E RIPRISTINO MANTO IN MARSIGLIESI DELLA COPERTURA DELL'IMMOBILE.

- **Dimensione area copertura: circa 16,00 mq x 0,15 m = 2,4 mc**
- **Dimensione area infissi: 1,41 mq + 9,80 mq + 1,79 mq = 13 mq x 0,06 m = 0,78 mc**
- **Porzione di tetto in marsigliesi da ripristinare: 4,00 mq**

- **Smontaggio e Rimozione copertura con controsoffitto/rivestimento in lastre di cartongesso su struttura metallica o in legno, inclusa l'eventuale rimozione di isolamento interposto (lana di roccia, lana di vetro, polistirene, ecc.), fissaggi, e la struttura di supporto (montanti e guide metalliche o listelli in legno di modesta sezione). La lavorazione comprende la messa in sicurezza dell'area, lo smontaggio progressivo, l'accatastamento temporaneo a bordo ponte. La voce è comprensiva di eventuale nolo, montaggio e smontaggio di ponteggi e/o trabattelli compreso tiro in alto e in basso.**
Prezzo €/mq 120,00 X 16,00 mq = 1.920,00 €

- **Smontaggio e Rimozione di Infisso Esterno in alluminio, PVC o legno, completo di telaio fisso (controtelaio se presente), ante apribili/parti fisse e vetrocamera. La lavorazione include: disancoraggio dal vano murario, taglio dei sigillanti, rimozione del telaio, pulizia sommaria del vano e rimozione di eventuali davanzali o soglie non strutturali in pietra/marmo di spessore non superiore a 3 cm. La voce è comprensiva di eventuale nolo, montaggio e smontaggio di ponteggi e/o trabattelli, compreso tiro in alto e in basso.**
Prezzo €/mq 90,00 X (1,41 mq + 9,80 mq + 1,79 mq) = 90,00 X 13,00 mq = 1.170,00 €

- **Preparazione del sottofondo e Posa in opera di tegole marsigliesi (coppi/embrici) in laterizio, compresa fornitura del materiale. La lavorazione è riferita al ripristino delle aree scoperte a seguito della demolizione della sovrastruttura. L'intervento comprende:**
Pulizia e regolarizzazione del piano di posa (assito o pannello sottostante).
Fornitura e fissaggio di listelli e contro-listelli in abete trattato, per la corretta battentatura e ventilazione.
Fornitura e posa di membrana traspirante impermeabile ad alta grammatura (min. 200 g/mq), fissata meccanicamente.
Posa in opera delle tegole marsigliesi con fissaggio meccanico delle tegole di gronda e di quelle perimetrali o a ridosso degli elementi verticali.
Formazione di linea di gronda o di canali di scolo.
Tutti gli oneri di sicurezza, ponteggi di servizio e l'uso di mezzi d'opera necessari al sollevamento in alto e in basso.
Prezzo a corpo = 1.400,00 €

TOTALE [REDACTED] OPERE 1 : 4.490,00 € + 461,10 € = 4.951,10 €

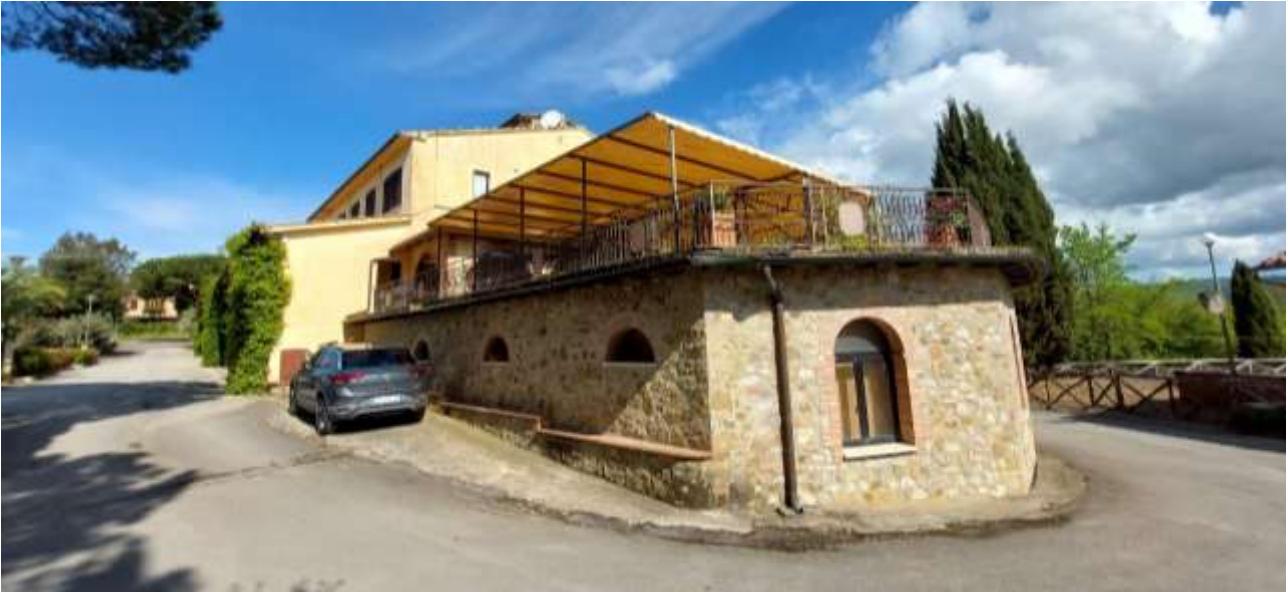
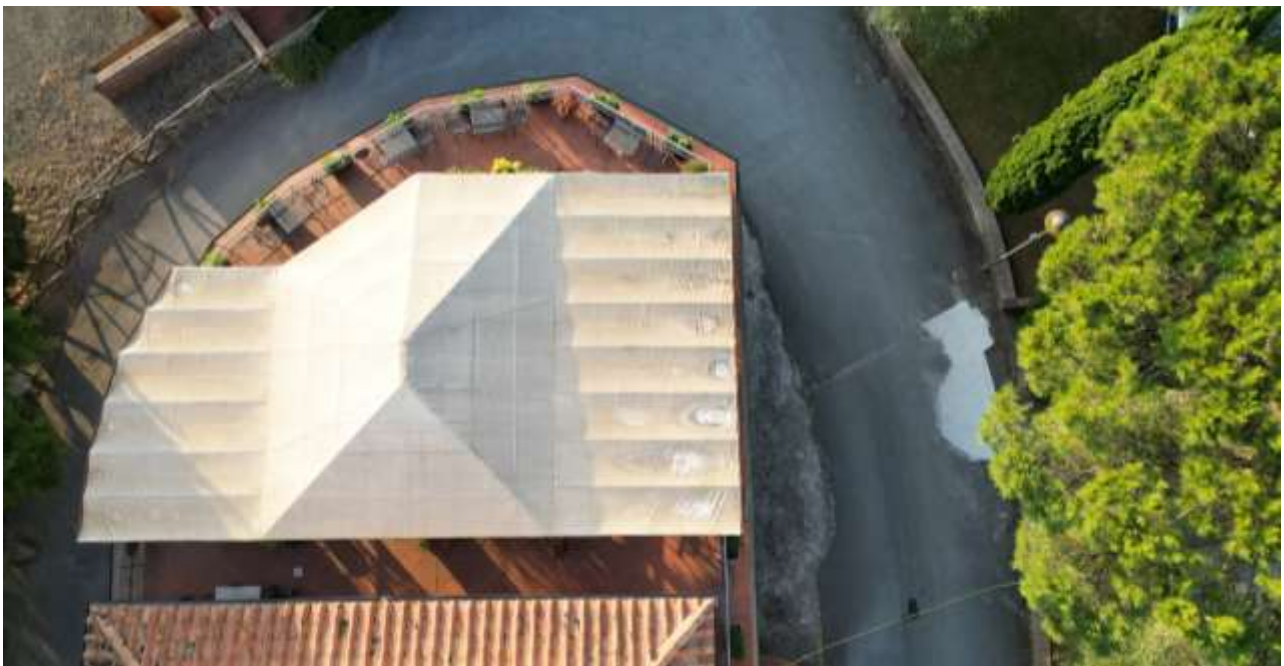
OPERA 2:

RIMOZIONE TELO IMPERMEABILE DA LASTRICO SOLARE RISTORANTE

- **Dimensione area copertura: circa 85,00 mq**

Smontaggio e Rimozione del Telo di Copertura (PVC/Tessuto) da pergolato metallico o struttura simile. La lavorazione comprende:

Voce a corpo: 1.000,00 €

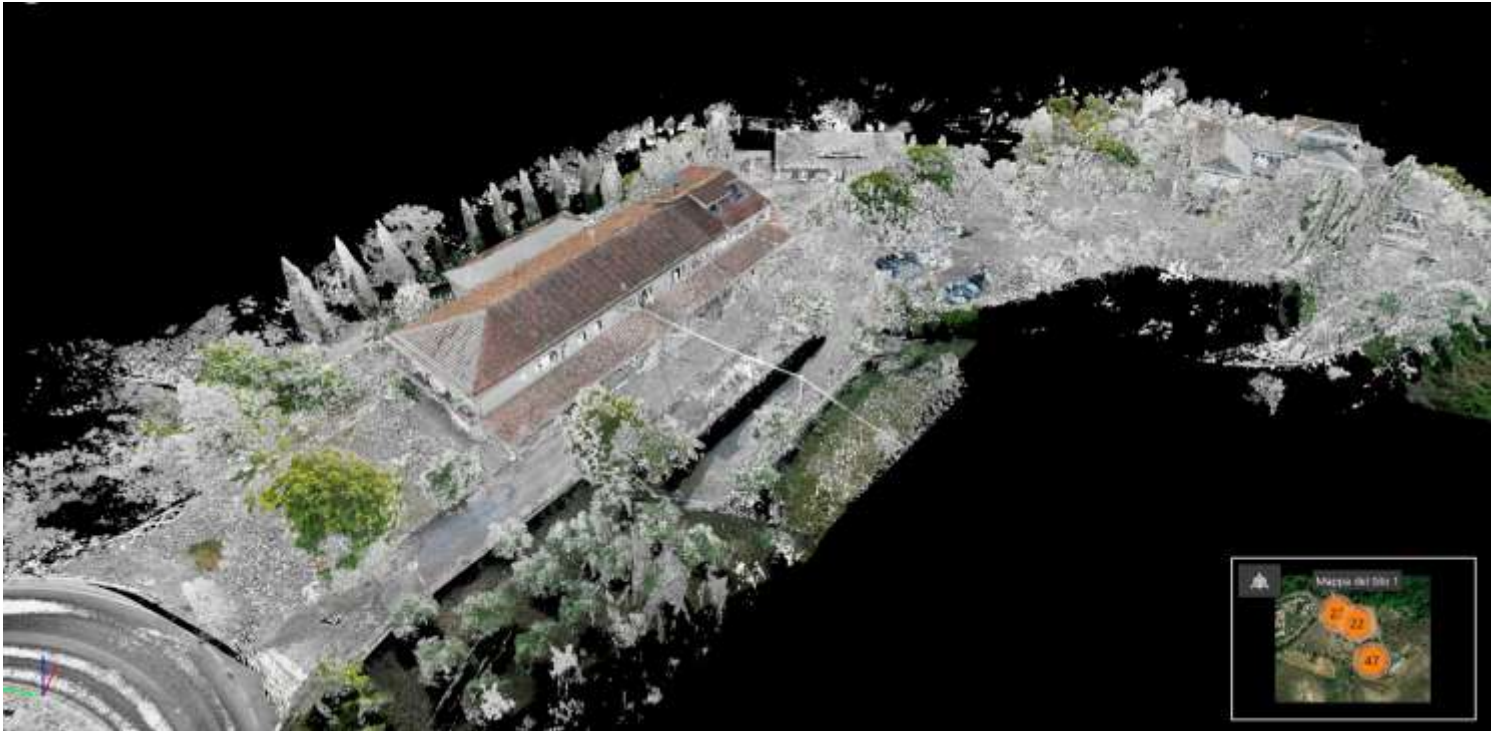
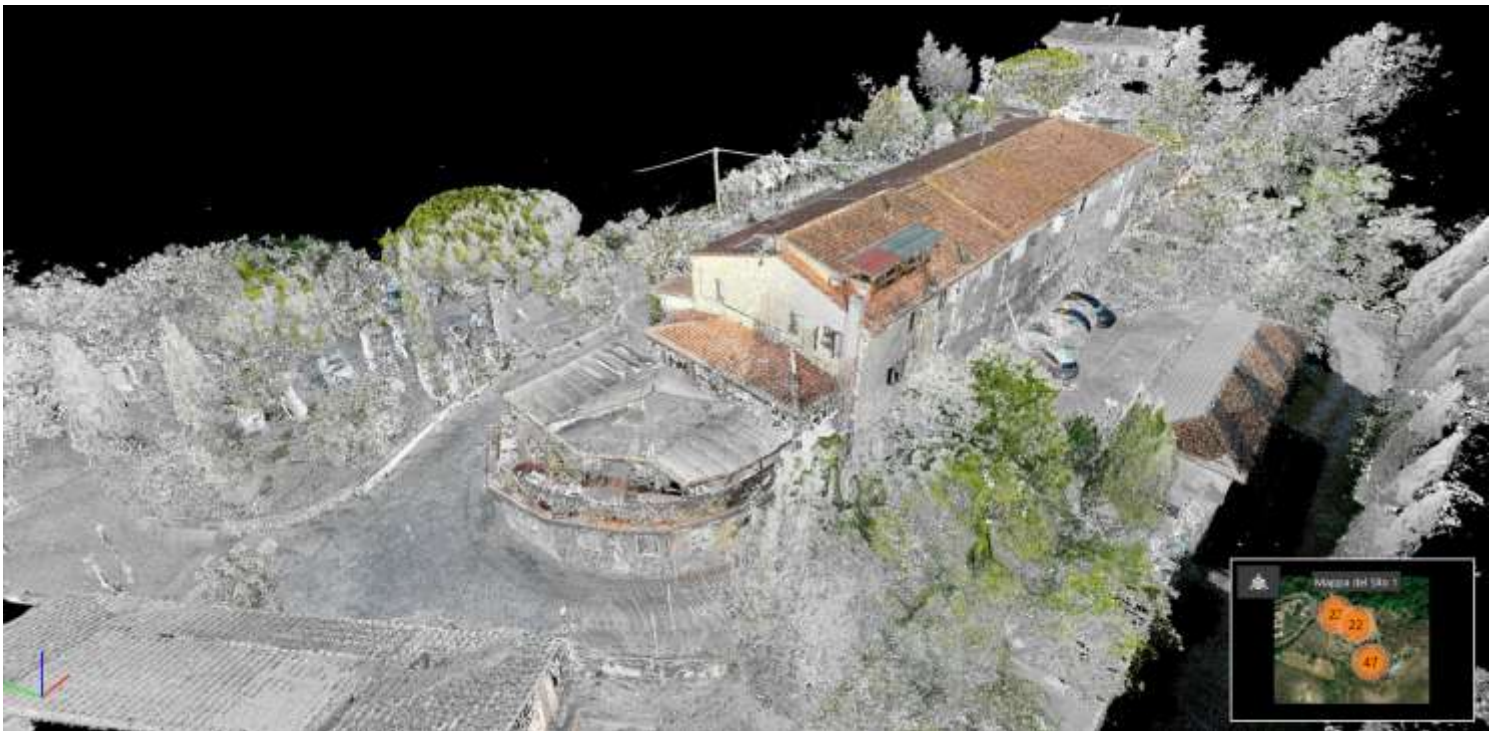
I rilievi dello stato dei luoghi sono stati effettuati mediante sopralluoghi diretti e indiretti, con strumentazione laser ad alta precisione. In particolare, sono stati rilevati tutti i vani manualmente mediante strumentazione laser mentre per gli esterni sono state eseguite campagne di rilievo mediante scanner laser 3d e voli con drone. I dati così ricavati hanno permesso di eseguire misurazioni mediante software CAD, oltre che alla generazione di nuvole di punti 3D, con la possibilità di interrogazione e navigazione in tempo reale.
