TRIBUNALE DI SIENA

Oggetto: Esecuzione Immobiliare n. 145/2023 R.G.E. promossa dalla [REDACTED]
[REDACTED] nei confronti di [REDACTED]

Consulente Tecnico d'Ufficio: Arch. Filippo Casini

SINTESI ABUSI URBANISTICI

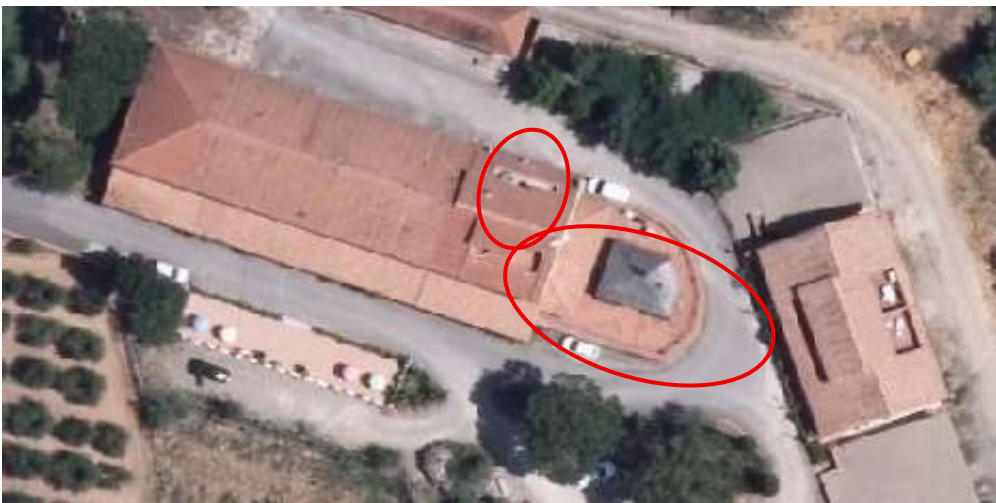
Foto 2016

- Chiusura del terrazzo al Piano secondo con realizzazione di cucina realizzato presumibilmente dopo l'anno 2016 (nelle foto aeree della Regione Toscana è visibile la terrazza nel 2016 e nel 2019 sempre nei medesimi archivi appare la tettoia così come è oggi);
- Installazione copertura in telo impermeabile dal carattere fisso alla pergola sulla terrazza del piano terra realizzato presumibilmente dopo l'anno 2016 (nelle foto aeree della Regione Toscana è visibile piccolo gazebo nel 2016 e nel 2019 sempre nei medesimi archivi la tenda appare così come è oggi);
- Uso ad Abitazione in locali urbanisticamente magazzini al piano S1 (data la natura delle opere sopra, è plausibile che l'uso abitativo dei magazzini sia in essere dalle stesse date sopra elencate).

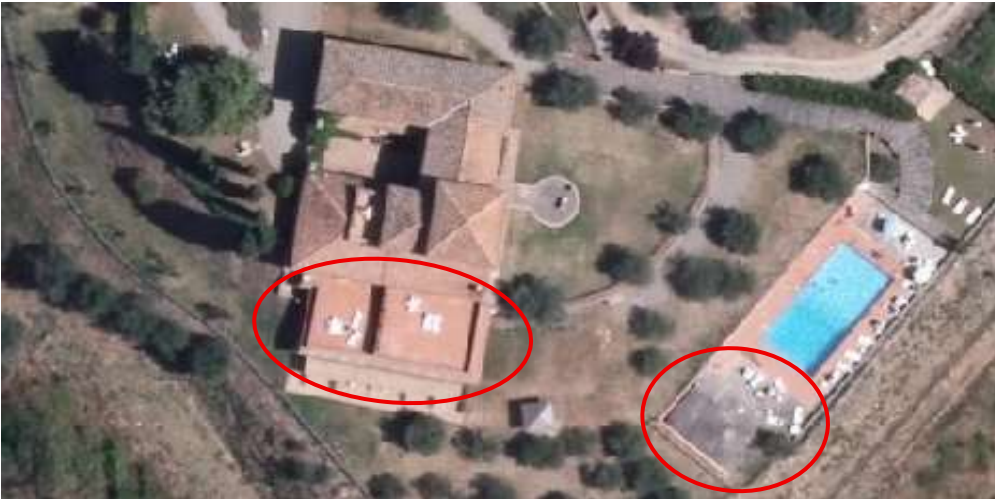
Foto 2016

- Realizzazione della grande tettoia a Sud, coprente parte del lastrico solare esterno, posizionata in aderenza all'edificio principale, e chiusa nei tre lati rimanenti da infissi vetrati configurandosi come veranda. Tale ambiente si configura come veranda, comportante un aumento di volumetria ed è stato realizzato presumibilmente dopo l'anno 2016 (nelle foto aeree della Regione Toscana è visibile la terrazza libera nel 2016 e nel 2019 sempre nei medesimi archivi appare la tettoia così come è oggi. Le stesse considerazioni valgono per il casottino in legno adiacente la Piscina);
- Realizzazione di Manufatto in legno (probabilmente ad uso Bar) adiacente la piscina.
