## **TRIBUNALE DI SIENA**

**Oggetto:** Esecuzione Immobiliare n. 145/2023 R.G.E. promossa dalla [REDACTED]  
[REDACTED] nei confronti di [REDACTED]

### **SCHEDA EDIFICI DENOMINATI**

**“VILLA [REDACTED]” (LETTERA H)**

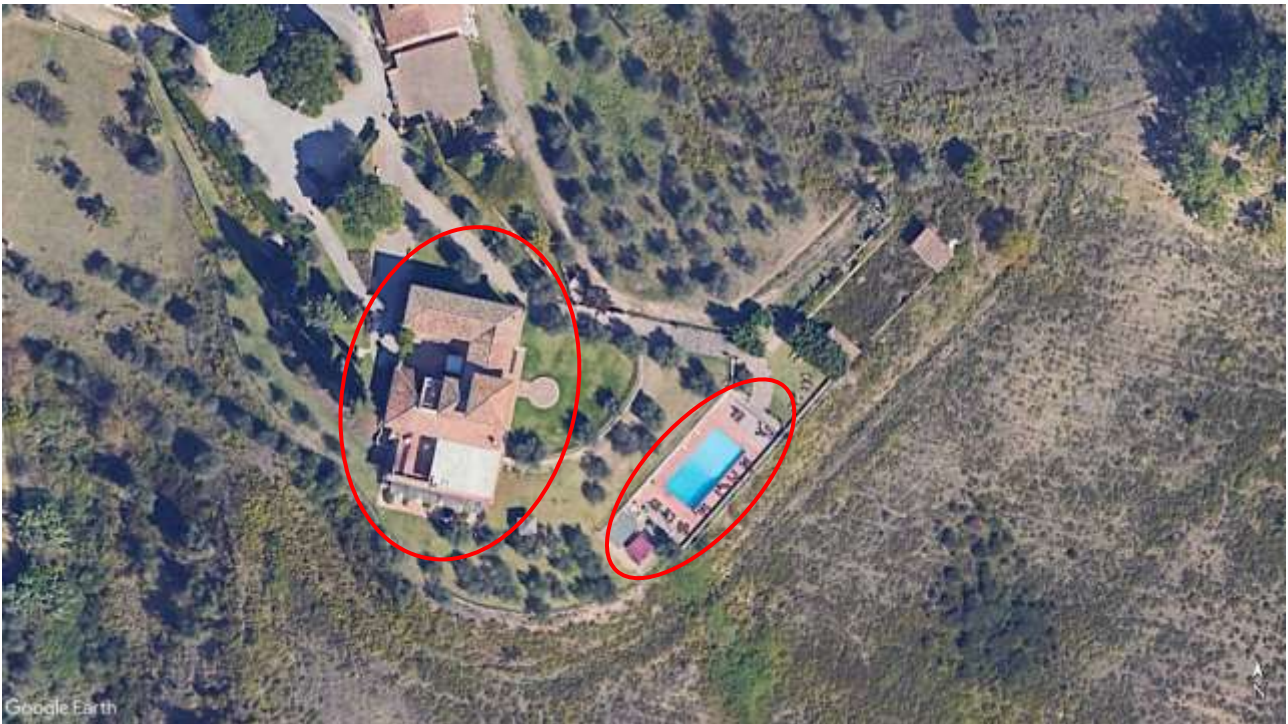
L'immobile denominato "██████" nasce come casa colonica, in antica data, tanto che risulta rappresentato anche nel Catasto di terraferma "Leopoldino". Ha subito una ristrutturazione importante a metà degli anni 70 e successivamente è stato rilasciato un condono per diverse opere esterne, oltre ad essere intercorsi vari titoli edilizi che ne hanno configurato l'aspetto odierno. L'immobile è caratterizzato da una forma a C, sulla quale si innalzano altri volumi di cui l'altana del piano secondo. Dalla parte esposta a Sud aggetta una terrazza, parzialmente coperta da una tettoia chiusa su quattro lati. Vi sono poi altri vani sottostanti, al piano S1.

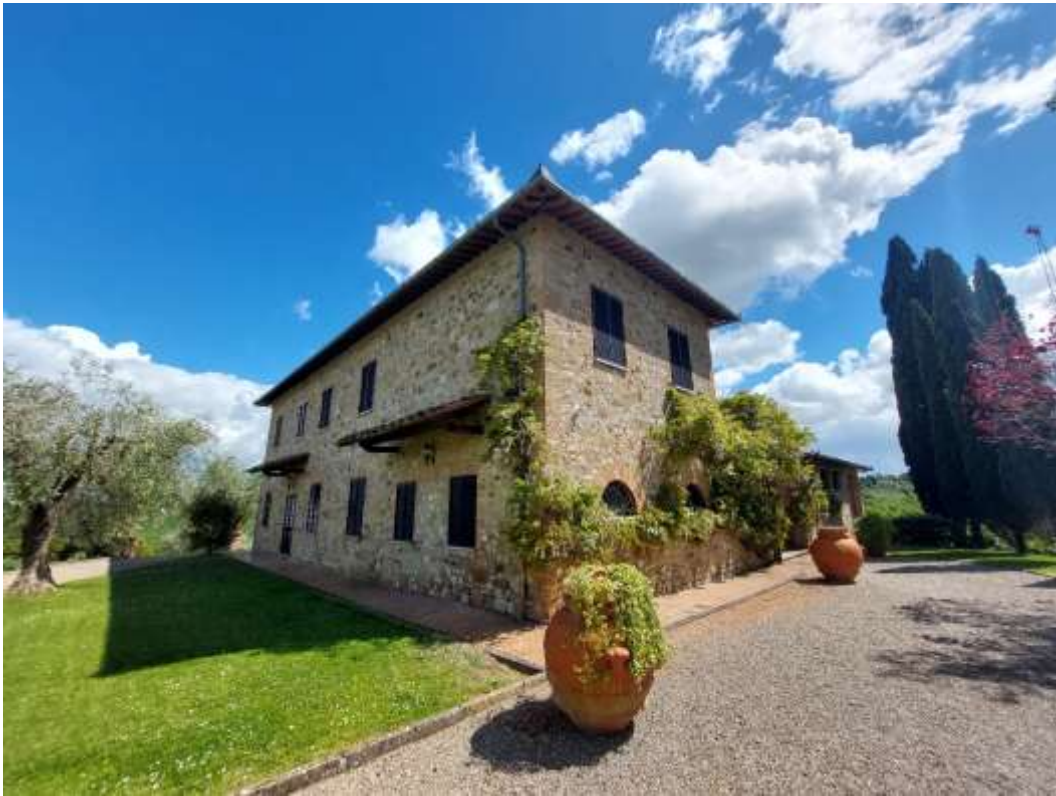
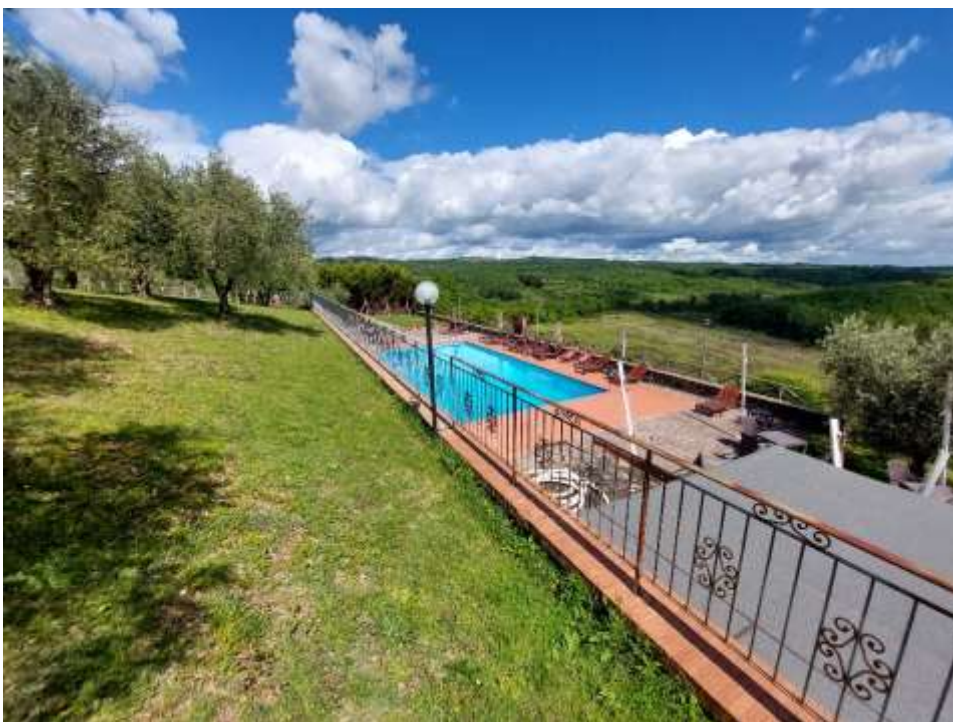
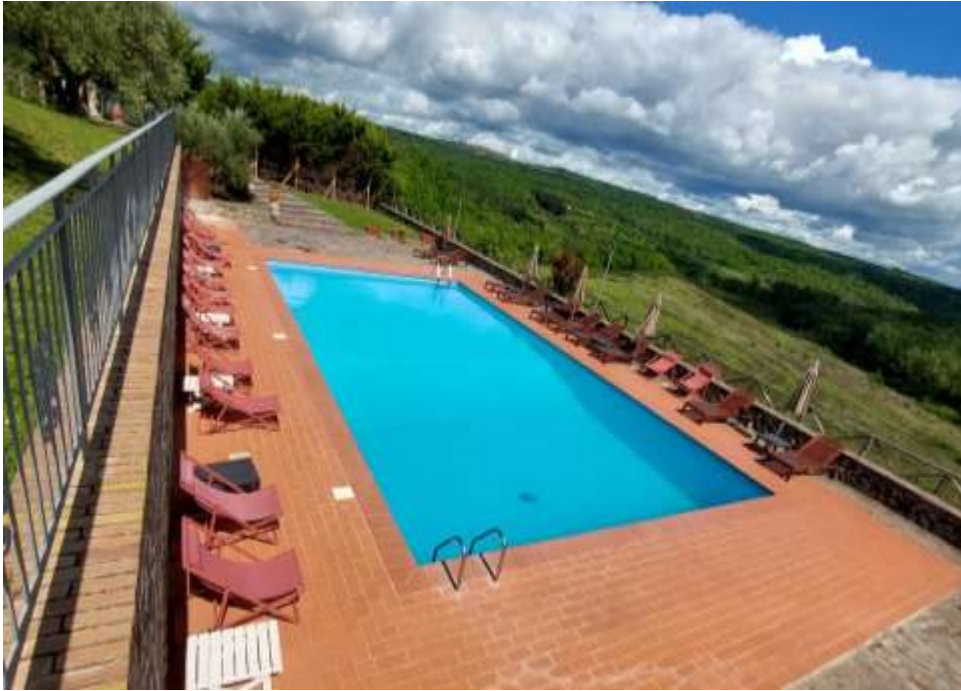
Le facciate sono caratterizzate da paramenti in pietra alternata a mattoni facciavista, con aperture dalle forme dell'architettura tradizionale, a lunette e rettangolari, mentre le coperture sono a falde in coppi e tegole. Tutto intorno si aprono i giardini di pertinenza caratterizzati da parti a prato e parti in ghiaia sciolta. Sottostante all'edificio Villa █████, in posizione più a Est, si trova la piscina, di forma rettangolare, colore celeste e pavimentazione esterna in cotto.

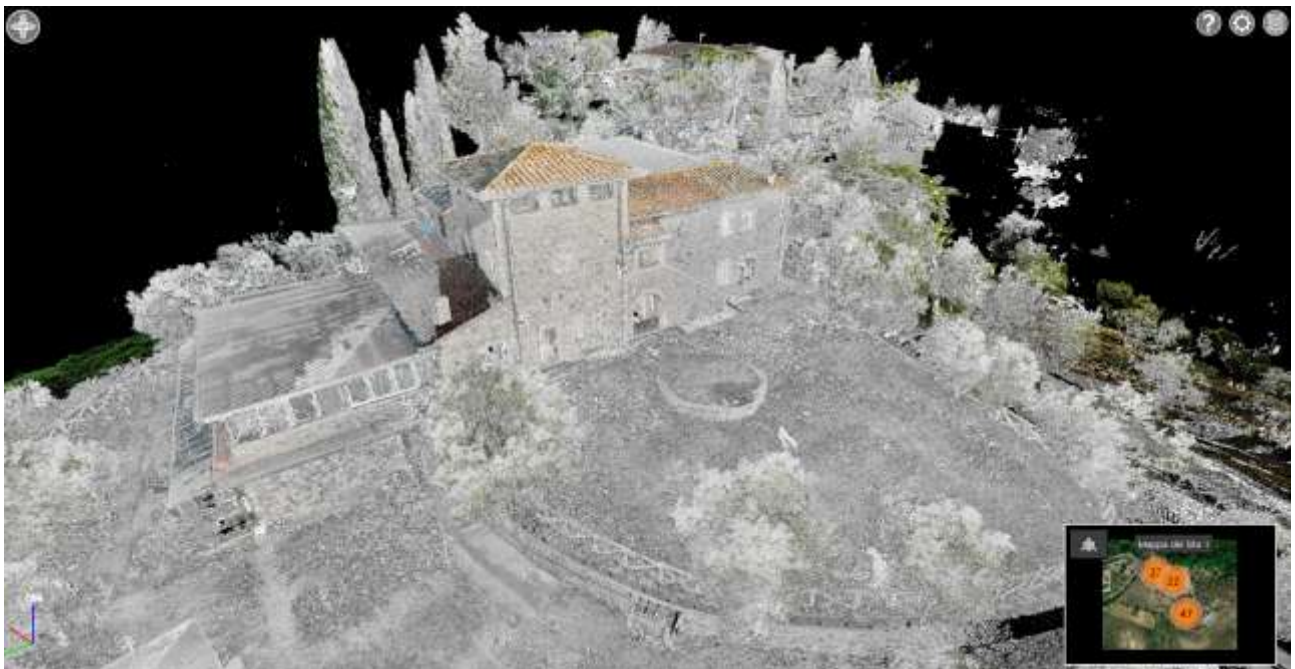
*I rilievi dello stato dei luoghi sono stati effettuati mediante sopralluoghi diretti e indiretti, con strumentazione laser ad alta precisione. In particolare, sono stati rilevati tutti i vani manualmente mediante strumentazione laser mentre per gli esterni sono state eseguite campagne di rilievo mediante scanner laser 3d e voli con drone. I dati così ricavati hanno permesso di eseguire misurazioni mediante software CAD, oltre che alla generazione di nuvole di punti 3D, con la possibilità di interrogazione e navigazione in tempo reale.*

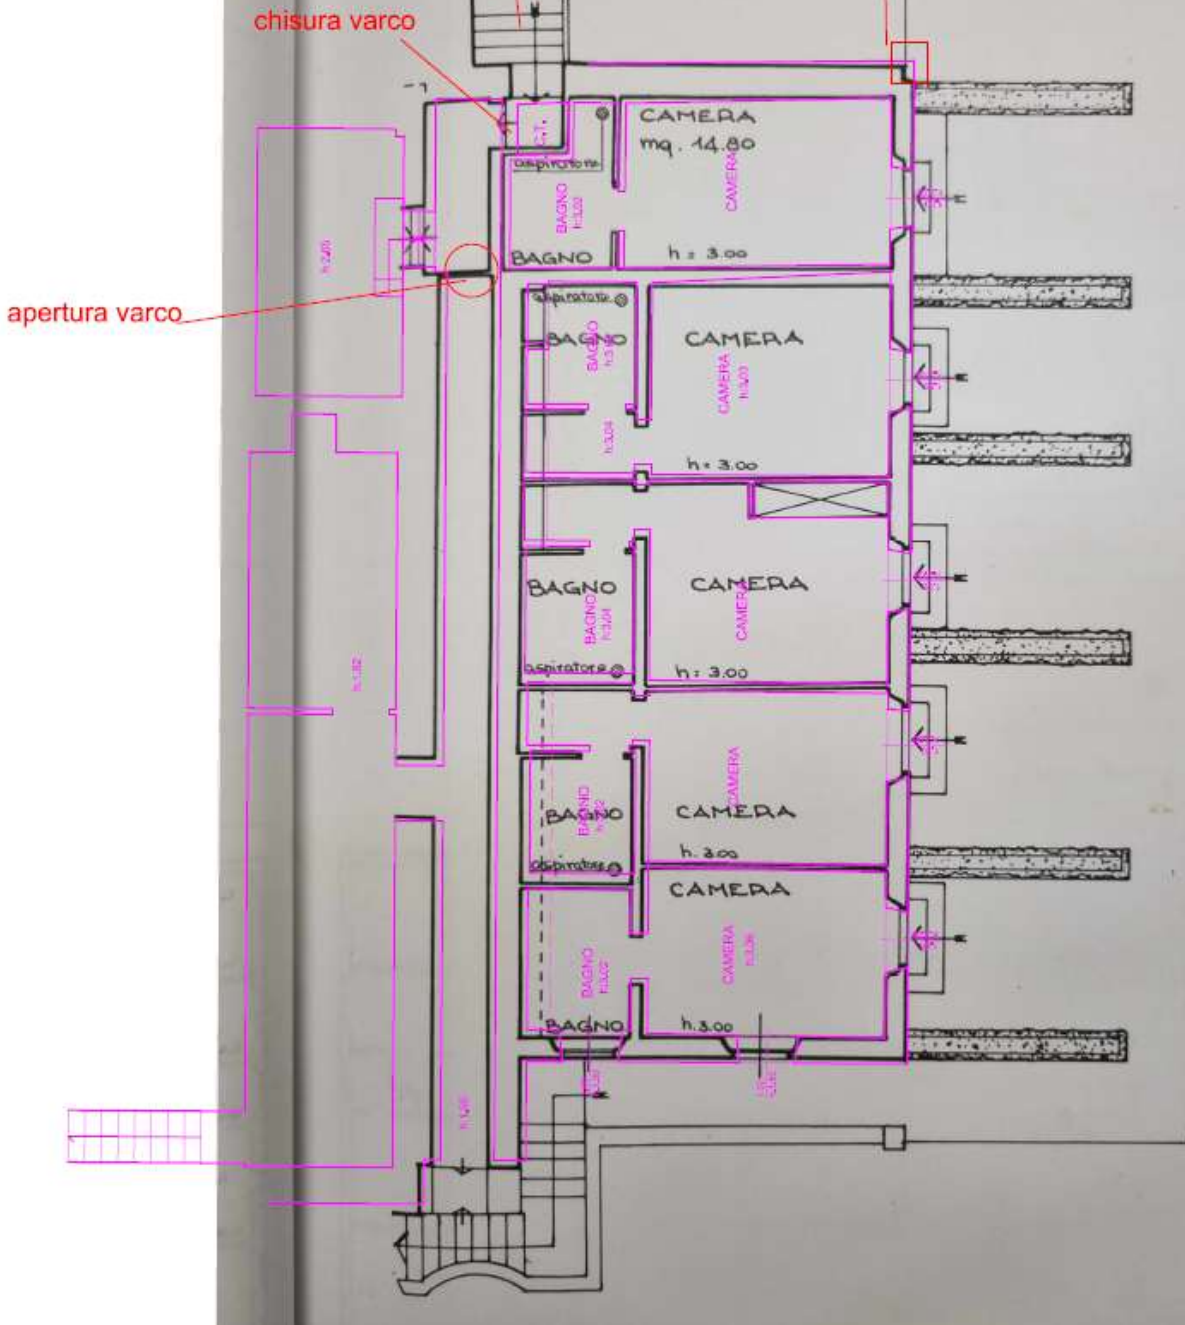
Particolare PIANO SEMINTERRATO - scala 1:100

Comunicazione inizio lavori PE 110-96 prot. n.4486 del 07.05.96

Mancanza dei gradini esterni e esecuzione rimpello murario

Rispetto alla pratica Comunicazione inizio lavori PE 110-96 prot. n.4486 del 07.05.96 per opere interne ed esterne (Seconda variante alla Concessione Edilizia n.13 del 18.02.1995), si rileva che è stato chiuso l'accesso interno al vano tecnico presente a nord di tale piano. Nello stesso punto è stato stamponato un piccolo tramezzo e si rilevano alcune opere esterne, come i gradini di accesso al medesimo vano tecnico.

Si riportano nell'allegato H sotto, le sovrapposizioni tra lo stato rilevato (magenta) con le pratiche indicate. Si ritiene che tutte queste discrasie possano essere urbanisticamente risolte a mezzo di CILA "tardiva" art.136 c.6 l.r.65/2014.

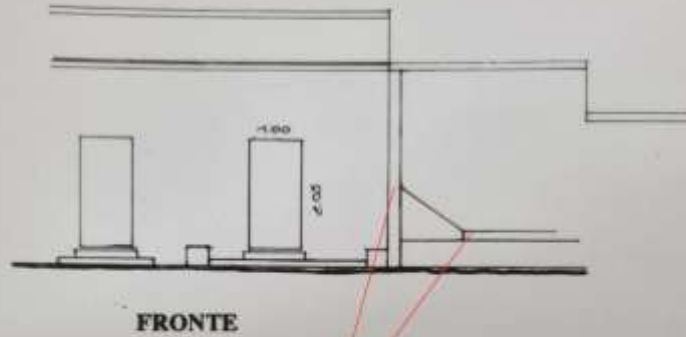
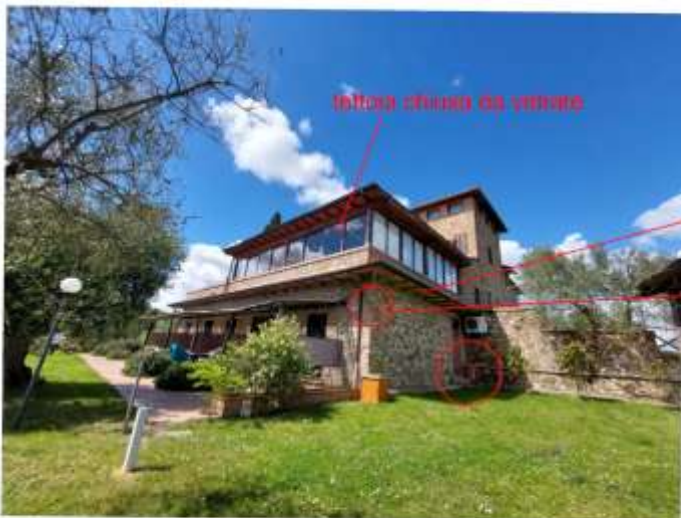
Comunicazione inizio lavori PE 110-96 prot. n.4486 del 07.05.96

Mancanza dei gradini esterni e esecuzione rimpello murario

tettoia chiusa da vetrata

realizzazione tratto di pensilina

regolarizzazione parete con rimpello

L'opera preminente che si nota dall'analisi urbanistica è la presenza della grande tettoia a Sud, coprente parte del lastrico solare esterno, posizionata in aderenza all'edificio principale, e chiusa nei tre lati rimanenti da infissi vetrati configurandosi come veranda. Tale ambiente si configura pertanto come veranda, comportante un aumento di volumetria. Dalle foto storiche della Regione Toscana si evince che tale struttura è stata eseguita tra il 2016 e il 2019. Il piano operativo non prevede ampliamenti volumetrici per la categoria ricettiva. Inoltre, un eventuale ampliamento volumetrico in area di pertinenza di BSA come nel caso in oggetto dovrebbe sottostare alla Commissione del Paesaggio, anche in assenza di vincolo paesaggistico (Art.46 NTA). Pertanto, si prevede la necessità dello smontaggio di tale manufatto, oppure la rimozione delle vetrate perimetrali e la sostituzione della tettoia in essere con una struttura a pergolato, priva di rilevanza edilizia.

Per la quantificazione dell'importo delle opere, vedere la voce (OPERE VILLA ██████████ VERANDA) più sotto.

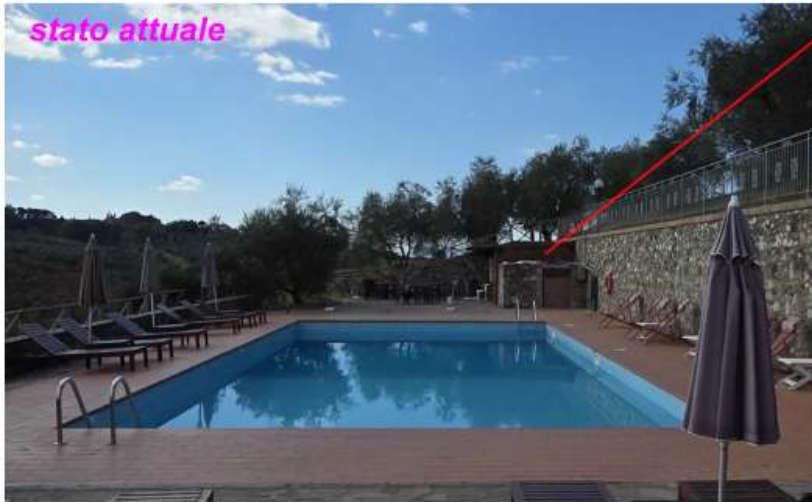
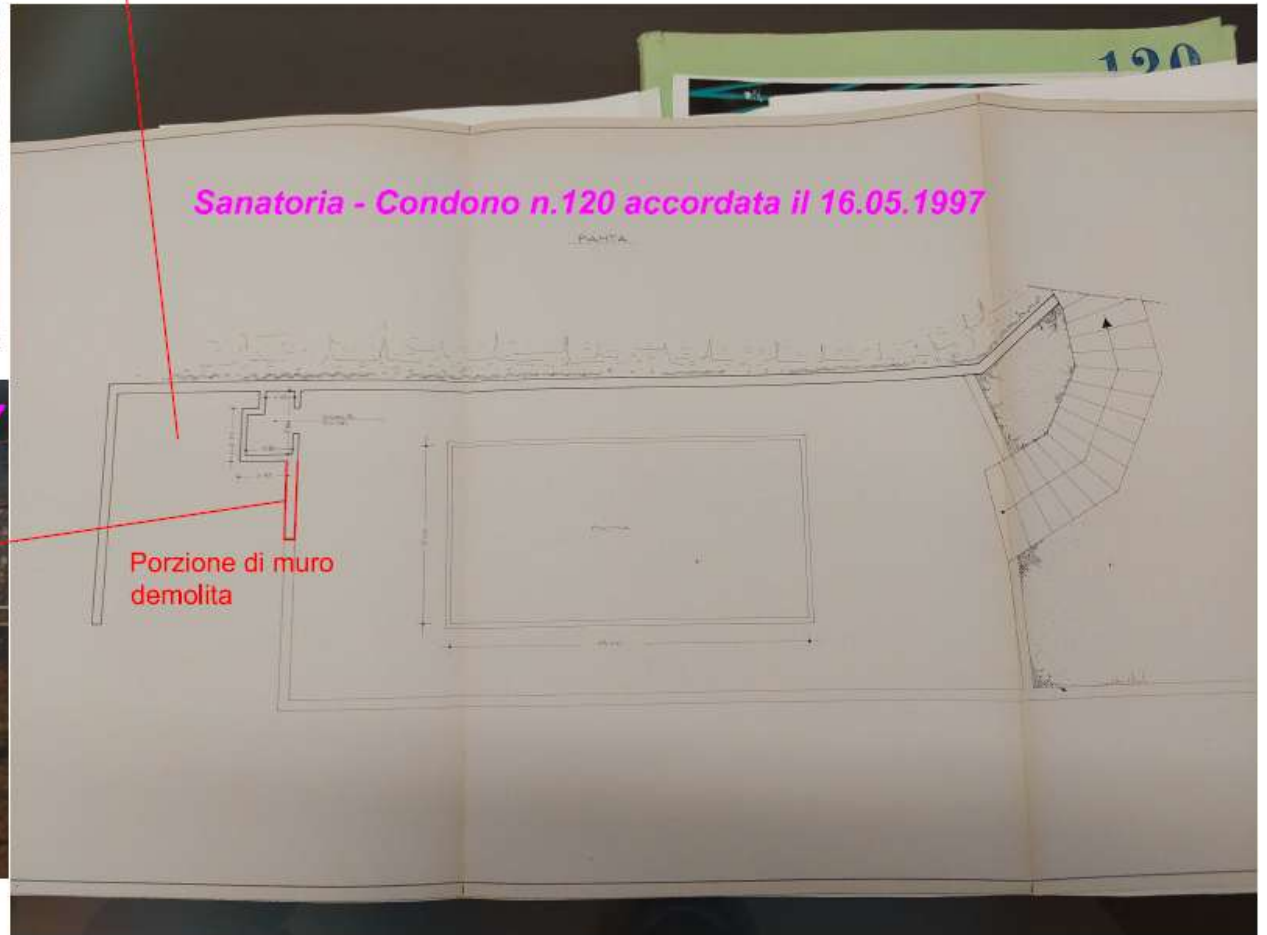
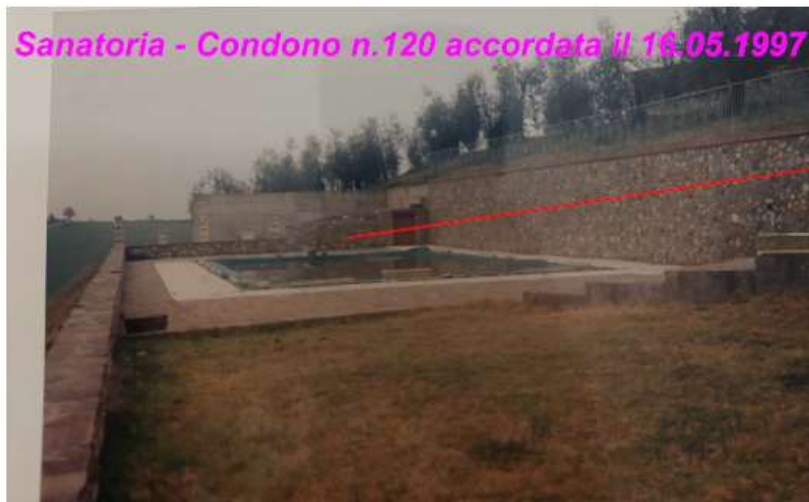
**PISCINA**

Lo stato dei luoghi, rispetto alla **Sanatoria - Condono n.120 accordata il 16.05.1997** per diversa ubicazione e conformazione della piscina e modifiche alla zona circostante, risulta collimare ad eccezione di una porzione di muro adiacente al piccolo vano tecnico, che è stata rimossa. Infine, dietro al piccolo vano tecnico è stato installato un manufatto in legno di dimensioni non trascurabili.

**costruzione casottino di legno**

Si ricorda che, se tale manufatto in legno fosse usato alla stregua di locale tecnico per la piscina, esso dovrebbe essere totalmente interrato nei disposti dell'art. 72 c.8 delle NTA.

Sarebbe stato possibile eseguirlo se rientrante nei disposti dell'art. 30 delle NTA.

Venendo a mancare questi presupposti si ritiene necessario lo smontaggio, poiché il P.O. permette ampliamenti o volumetrie pertinenziali solamente per edifici residenziali (art.26 e art.27). Per la quantificazione dell'importo delle opere, vedere la voce (OPERE VILLA [REDACTED] PISCINA) più sotto. Si allega nell'allegato H sotto l'esplicazione visiva di quanto scritto.
