Rappresentazione Grafica Stato dei Luoghi Con l'individuazione delle opere accertate in difformità

Appartamento P.2° e P3° Int. 5 fg.33 part.lla 100 Sub. 503 (ex sub.5)

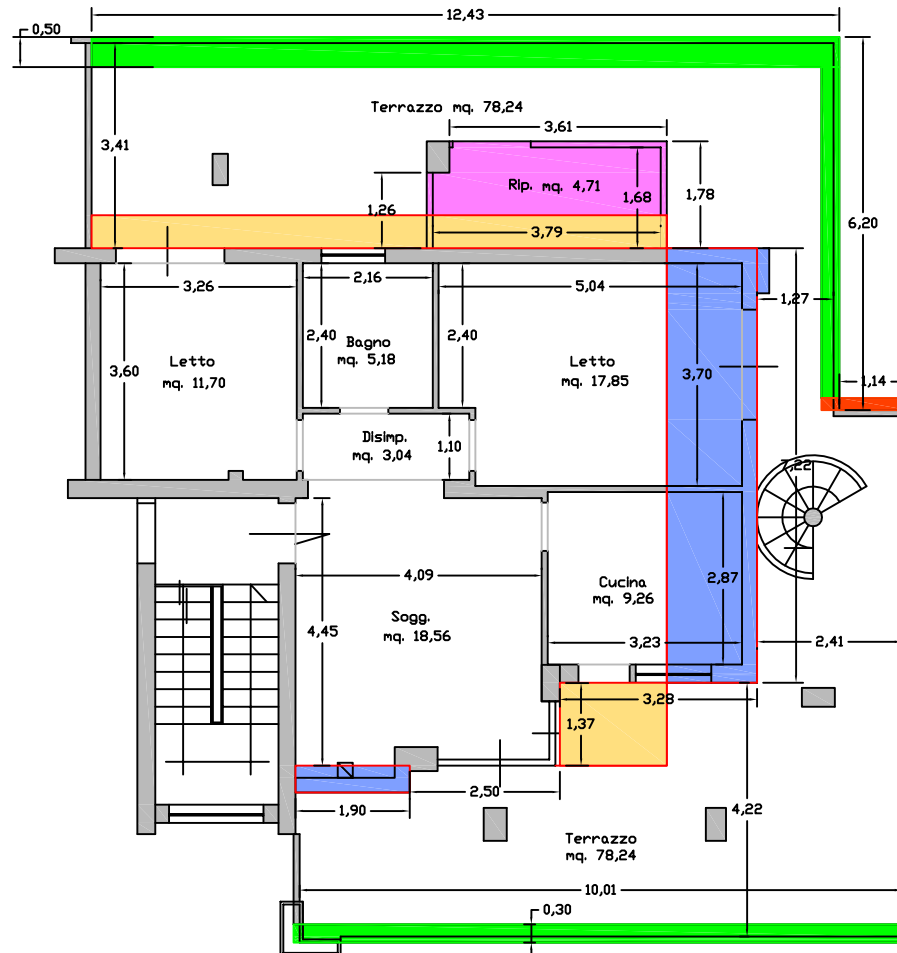
P. Secondo

- + 10.92 mq. Individuazione Maggiore Sup. Terrazzo esterno
- 0.28 mq. Individuazione Inferiore Sup. Terrazzo esterno
- + 11.81 mq. Individuazione Tamponatura Esterna con incremento della Sup. Utile abitabile.
- + 4.71 mq. Individuazione Maggiore Sup. manufatto esterno Abusivo (ripostiglio)
- 7.71 mq. Individuazione Perimetro Esterno con decremento della Sup. utile di progetto
