Tribunale di Palermo  
Sezione VI Esecuzioni Immobiliari  
R.G.Es. 260/2024  
LOTTO C  
Esperto stimatore: Arch. Anna Graziano

**PERIZIA DI STIMA IMMOBILIARE**  
**LOTTO C**

Appartamento ubicato in Palermo via Giuseppe Cirrincione n. 83, piano terzo. Identificato al Nuovo Catasto Fabbricati del Comune di Palermo al foglio di mappa n.77, p.lla 547, subalterno 4, categoria F/5.

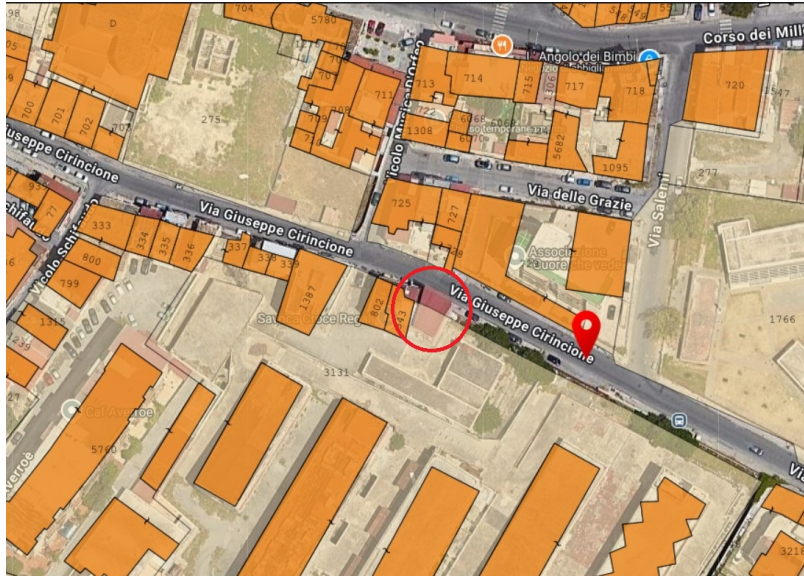
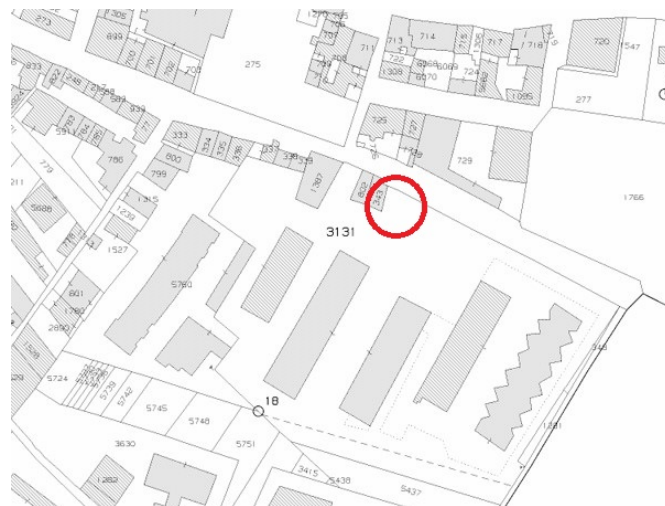
Ai fini dell'esatta individuazione dell'immobile oggetto del pignoramento si è effettuato un raffronto tra una ortofoto satellitare attuale e la mappa catastale con l'ausilio del portale Stimatrix forMaps.

Dall'estratto di mappa e dalla foto satellitare di stimatrix si evince il mancato inserimento in mappa del fabbricato di cui fa parte l'unità immobiliare oggetto di pignoramento.

La spesa necessaria per il rilievo topografico del fabbricato ed il successivo inserimento in mappa ammonta ad € 2.000,00. Suddetta somma deve essere divisa tra le quattro unità immobiliari costituenti l'edificio. Pertanto la somma relativa all'immobile oggetto della presente è pari ad € 500,00.

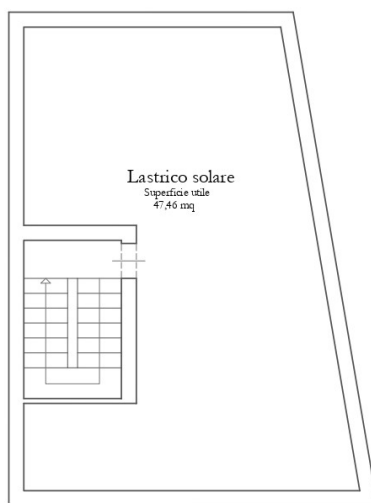
**Planimetria di rilievo**

**Superficie utile:** la superficie utile è pari a 47,46 mq.

**Superficie commerciale:** la superficie commerciale totale 9,35 mq

**Altezza utile:** L'altezza fino alla tettoia è pari a circa 3,07 m.

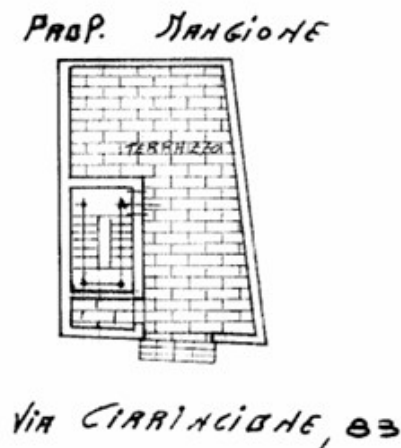
Estratto planimetria catastale (Allegato E)

Dal confronto tra la planimetria catastale e lo stato dei luoghi sono emerse diverse difformità, che si elencano di seguito:

1. Traslazione del fronte del prospetto principale (probabile errore di rappresentazione grafica);
2. Demolizione del balcone su prospetto principale.

Al fine di rendere regolare dal punto di vista catastale l'unità immobiliare, sarà necessario redigere un Docfa catastale per l'aggiornamento della planimetria, contestualmente alla regolarizzazione edilizia e urbanistica delle difformità rilevate.

Le spese di regolarizzazione dell'immobile dal punto di vista catastale sono pertanto pari a € 700,00.

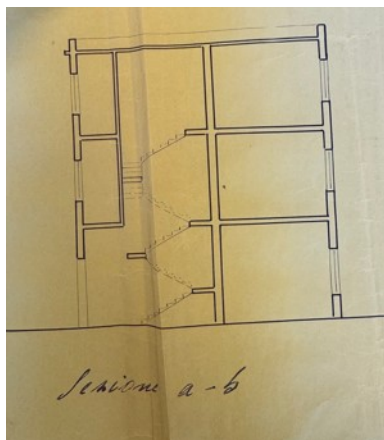
**Estratti grafici del progetto allegato alla Licenza**

Non è presente nei grafici progettuali allegati alla Licenza Edile n°27 del 10.01.1961, l'elaborato planimetrico raffigurante la planimetria del lastrico solare, inoltre nella sezione di progetto non è presente il torrino scala di accesso al lastrico, si presume per un errore di rappresentazione grafica. Inoltre il lastrico sui luoghi risulta coperto da una struttura in lamiera coibentata, realizzata *sine titulo*, probabilmente per proteggere l'estradosso di solaio di copertura del fabbricato, mancante d'impermeabilizzazione. Si prevede la rimozione della stessa, al fine di poter procedere con la regolarizzazione edilizia del lastrico.

La condizione rilevata sui luoghi è pertanto difforme rispetto ai grafici progettuali. La stessa può essere regolarizzata, in quanto rientra nella casistica relativa all'art. 34-bis comma 2 bis, del Decreto Salva Casa L.105/2024 del 24.07.2024 (conversione del D.L. 69/2024 del 29.05.2024), recepita in Sicilia dalla L.R. 27/2024, pubblicata sul G.U.R.S. del 20.11.2024, che si riferisce alle tolleranze esecutive. Ovvero per gli interventi realizzati entro il 24 maggio 2024, *“costituiscono inoltre tolleranze esecutive ai sensi e nel rispetto delle condizioni di cui al comma 2: il minore dimensionamento dell'edificio, la mancata realizzazione di elementi architettonici non strutturali, le irregolarità esecutive di muri esterni ed interni e la difforme ubicazione delle aperture interne, la difforme esecuzione di opere rientranti nella nozione di manutenzione ordinaria, gli errori progettuali corretti in cantiere e gli errori materiali di rappresentazione progettuale delle opere”*. Il successivo comma 3 dell'art.34-bis, riporta quanto segue: *“le tolleranze esecutive di cui al presente articolo realizzate nel corso di precedenti interventi edilizi, non costituendo violazioni edilizie, sono dichiarate dal tecnico abilitato, ai fini dell'attestazione dello stato legittimo degli immobili, nella modulistica relativa a nuove istanze, comunicazioni e segnalazioni edilizie ovvero con apposita dichiarazione asseverata allegata agli atti aventi per oggetto trasferimento o costituzione, ovvero scioglimento della comunione, di diritti reali.”* Suddetto comma si riferisce agli immobili, non oggetto di tutela. Nel caso in questione l'immobile non è ubicato in area di vincolo paesaggistico.

Si elencano di seguito i costi da sostenere per le operazioni sopra elencate:

- rimozione della copertura in lamierino coibentato.....€ 2.000,00;

- presentazione pratica ai sensi dell'art.34-bis/34-ter L.105/2024.....€ 3.000,00;
- redazione Docfa per l'aggiornamento della planimetria catastale.....€ 700,00;
- inserimento in mappale del fabbricato, quota pari ad.....€ 500,00.

Le spese di regolarizzazione dell'immobile dal punto di vista edilizio/catastale sono quindi  
pari a € 6.200,00
