Tribunale di Palermo
Sezione VI Esecuzioni Immobiliari
R.G.Es. 260/2024
LOTTO B
Esperto stimatore: Arch. Anna Graziano

PERIZIA DI STIMA IMMOBILIARE
LOTTO B

Appartamento ubicato in Palermo via Giuseppe Cirrincione n. 83, piano primo.
Identificato al Nuovo Catasto Fabbricati del Comune di Palermo al foglio di mappa n.77,
p.lla 547, subalterno 2, categoria A/4.

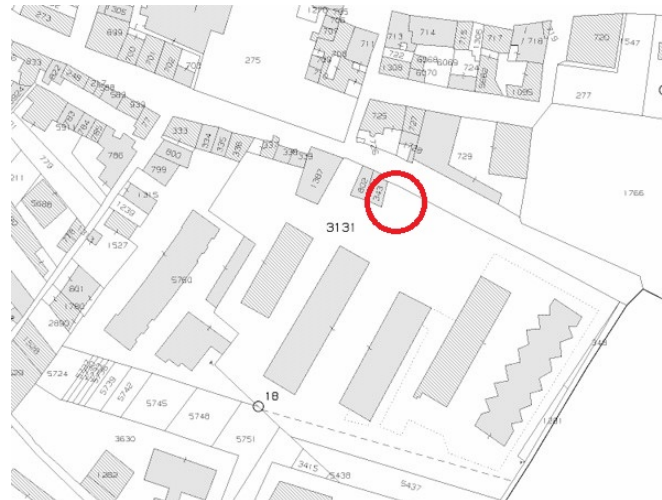
Ai fini dell'esatta individuazione dell'immobile oggetto del pignoramento si è effettuato un raffronto tra una ortofoto satellitare attuale e la mappa catastale con l'ausilio del portale Stimatrix forMaps.

Dall'estratto di mappa e dalla foto satellitare di stimatrix si evince il mancato inserimento in mappa del fabbricato di cui fa parte l'unità immobiliare oggetto di pignoramento.

La spesa necessaria per il rilievo topografico del fabbricato ed il successivo inserimento in mappa ammonta ad € 2.000,00. Suddetta somma deve essere divisa tra le quattro unità

immobiliari costituenti l'edificio. Pertanto la somma relativa all'immobile oggetto della presente è pari ad € 500,00.
