TRIBUNALE di TREVISO

Esecuzione Immobiliare n. 412/2024

## BENI OGGETTO DI PIGNORAMENTO

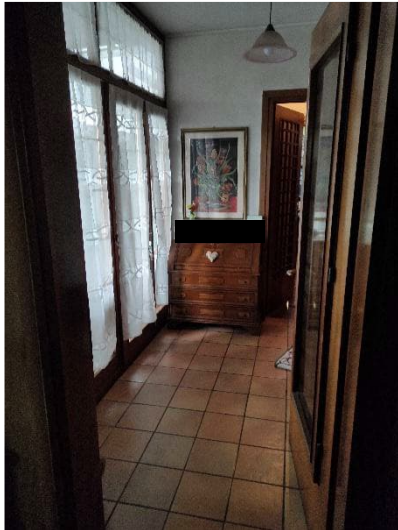
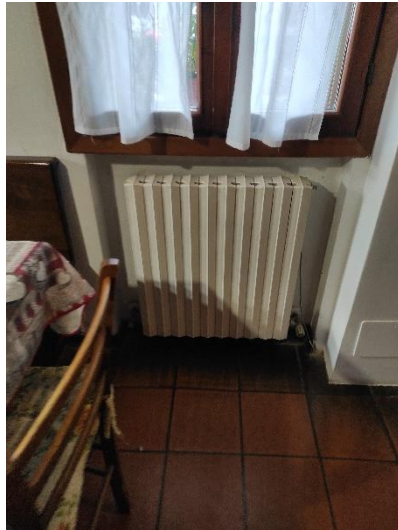
*PIANO TERRA: Ingresso – Cucina*

- **RIVESTIMENTI** → al piano terra i pavimenti di ingresso e di tutti i vani del sub 3 sono in piastrelle in ceramica, così come il rivestimento del bagno; la pavimentazione del garage e della cantina sono in cemento, mentre pavimentazione e rivestimento del bagno sono in piastrelle ceramiche

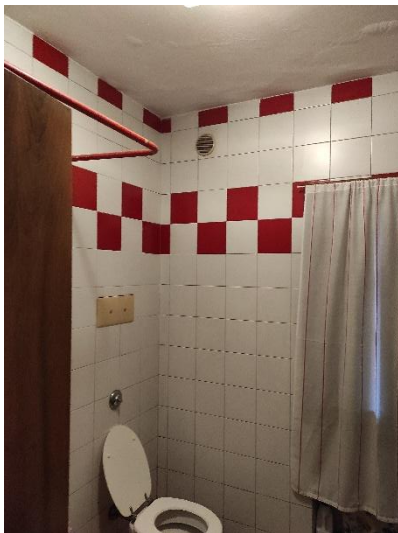
*PIANO TERRA: Bagno – Camera*

Nel complesso l'immobile, per quanto riguarda la parte residenziale, si presenta in uno stato conservativo mediocre, con finiture semplici; si rileva la presenza di muffa ed umidità in alcune stanze, ad esempio nel soffitto del Bagno 1 al piano terra, e nel disimpegno del garage

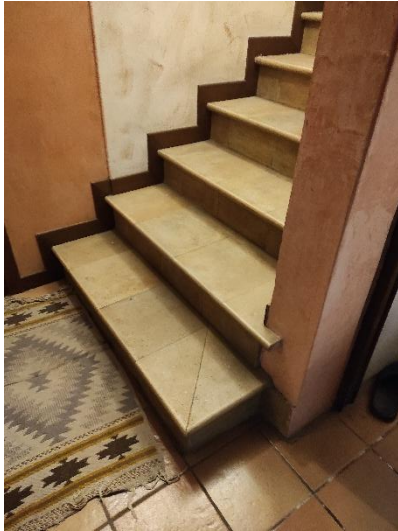
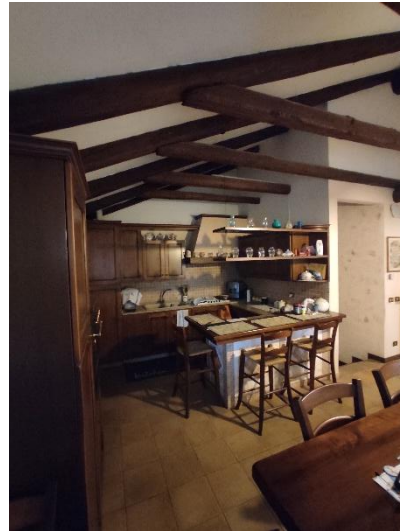
PIANO PRIMO: scala e zona giorno

La scala di collegamento con il piano primo e la zona soggiorno – cottura del primo piano sono in piastrelle ceramiche, il disimpegno e le camere sono in listoni in legno, nel bagno pavimentazione e rivestimento sono in piastrelle in ceramica, mentre, i restanti vani, sono allo stato grezzo.

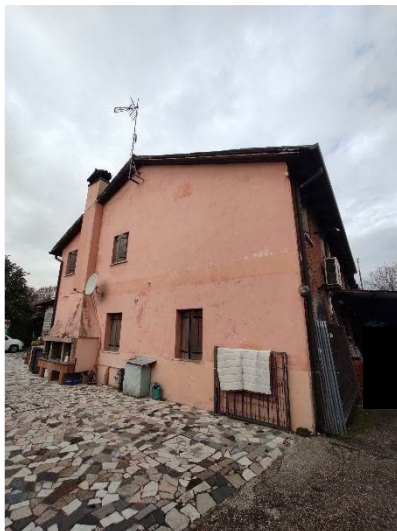
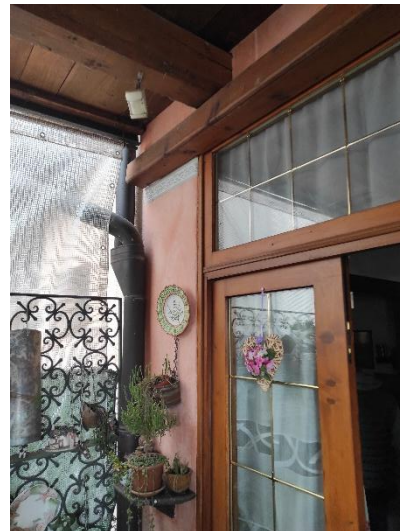
- **SERRAMENTI** → vetrata d'ingresso stile inglesina in legno, serramenti esterni con telaio in legno e vetro semplice, con oscuri sempre in legno che necessitano di manutenzione; nel vano garage i serramenti esterni sono in metallo così come il basculante, nei vani al grezzo al piano primo non sono presenti serramenti; i serramenti interni sono anch'essi in legno.

*Serramenti esterni e portoncino d'ingresso*

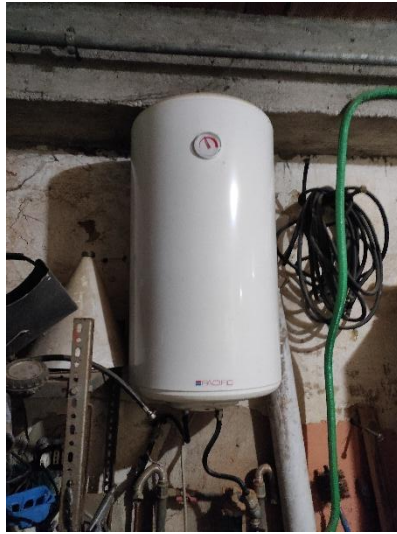
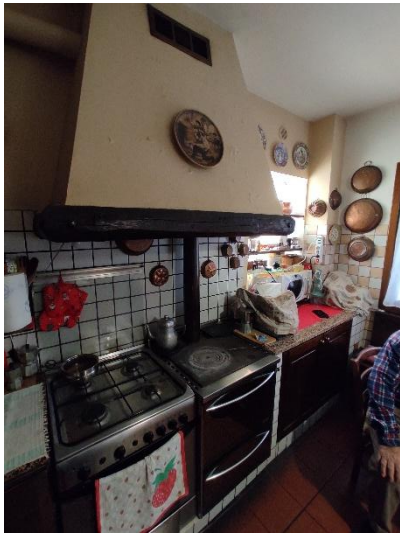
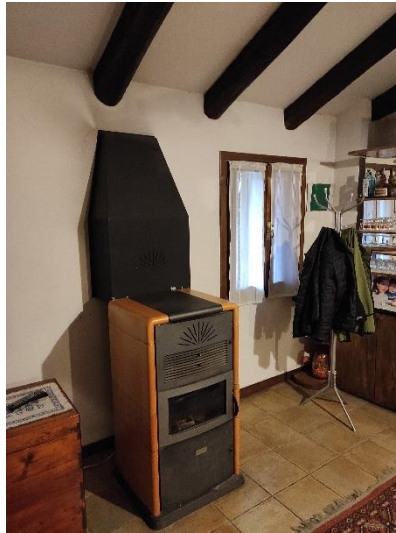
**IMPIANTI** → l'immobile è provvisto di impianto di riscaldamento a gpl, con bombole esterne e termosifoni in ghisa nelle varie stanze; tale impianto risulta attualmente inutilizzato, e per il riscaldamento al momento vengono utilizzate una stufa a legna nell'unità al piano terra, una stufa a pellet in quella al primo piano.

Presente un impianto solare termico per la produzione di acqua calda sanitaria con la predisposizione per la fornitura separata ai due alloggi, allo stato attuale unico; nel garage è inoltre presente un boiler.

L'impianto elettrico è unico ma con differenziali per i due piani.

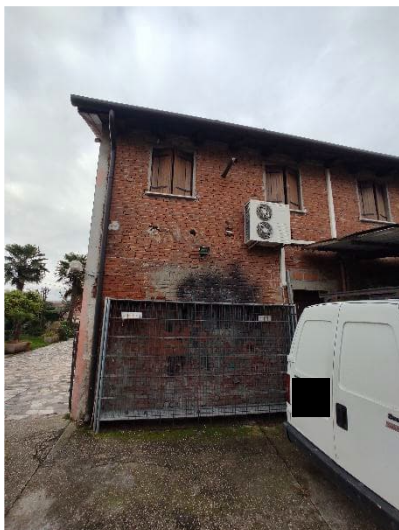
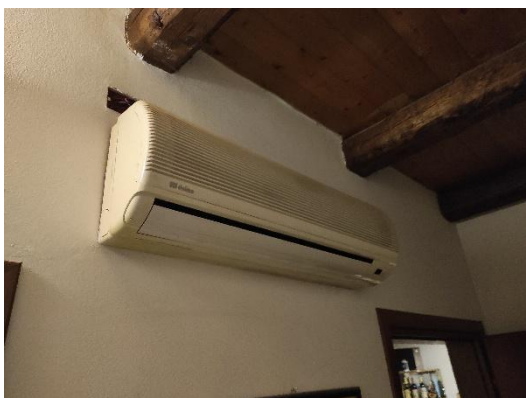
Si segnala inoltre la presenza dell'impianto di condizionamento (il cui funzionamento non è tuttavia stato accertato) con macchina esterna e split interni.

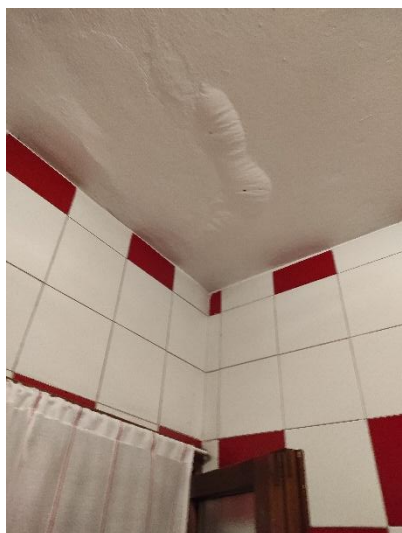
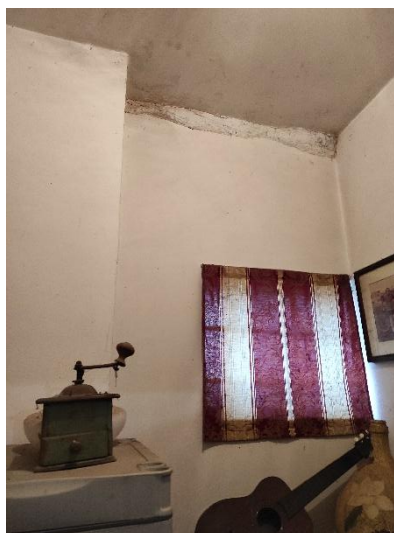
*Particolare Bagno 1 e disimpegno*

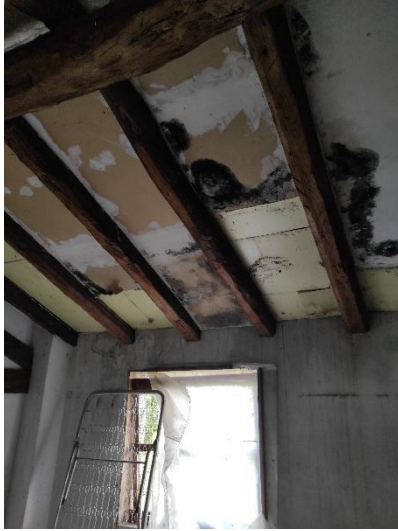
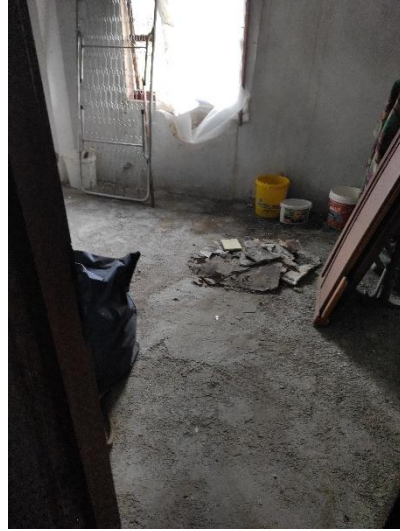
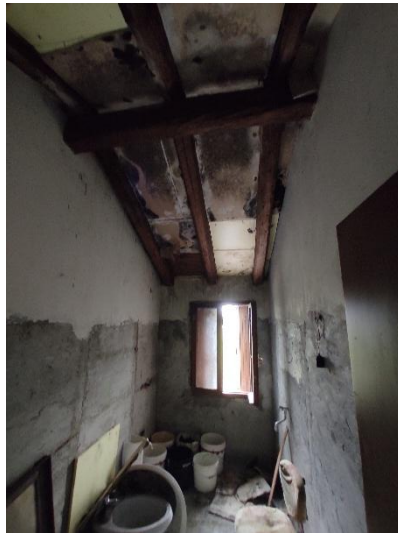
Come già descritto nei precedenti paragrafi, si precisa inoltre che tre vani del piano primo risultano attualmente allo stato grezzo, senza quindi la presenza

di pavimentazioni e alcun tipo di infisso; inoltre la copertura necessita di un importante ripristino

*Particolare vani al grezzo e copertura*

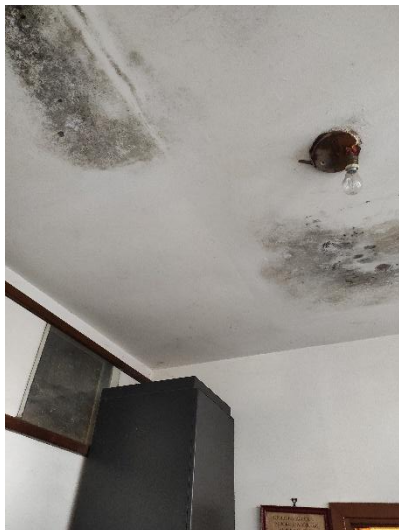
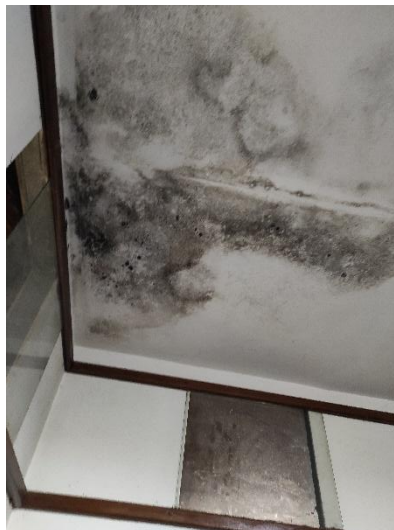
Anche parte del garage si presenta non ultimata (pavimentazioni e parti al grezzo ad es. cantina) e inoltre nella parte di soffitto del disimpegno e della stanza ricavata si segnalano un'importante presenza di muffa.

*Soffitto vano disimpegno e vano nel garage*

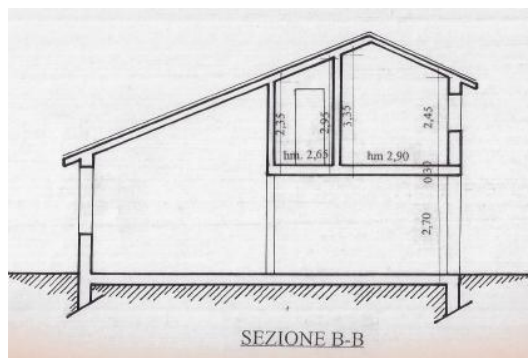
Per quanto concerne le altezze si rileva che nella sezione B-B è indicata un'altezza del piano terra di cm 270 mentre quella rilevata è pari a cm 284, al piano primo invece l'altezza minima sul lato est è indicata in cm 245 mentre quella rilevata è pari a 234 (nella porzione finita)

Per quanto concerne le altre difformità sopra elencate si ritiene che possano essere regolarizzate previa presentazione di una pratica edilizia in sanatoria (S.C.I.A. in sanatoria) e la corresponsione della sanzione amministrativa (€ 1.032,00 minima, salvo diversa determinazione dell'Ufficio Tecnico competente al termine della necessaria istruttoria); a tale importo vanno aggiunti i diritti di segreteria comunali e i costi della prestazione professionale del tecnico incaricato della predisposizione e deposito della pratica edilizia, per un costo che si stima forfettariamente in non meno di € 2.500,00 (esclusi oneri fiscali e spese vive).

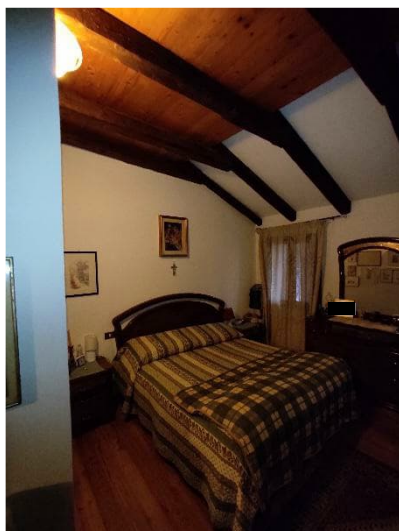
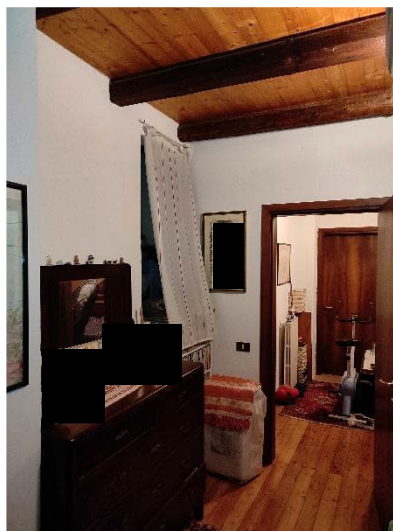
nella Sezione A-A nelle camere 3 e 4 e nel disimpegno è indicato un controsoffitto a cm 270, nella realtà il controsoffitto in legno presenta un'altezza di cm 288 sotto tavola (camera 4 e disimpegno) e di cm 298 nella camera 3

Nel vano pranzo – soggiorno, non indicato nelle sezioni presenti negli elaborati, la copertura è a tutt'altezza con le travi a vista, con un'altezza minima pari a cm 240 (sul lato ovest) e cm 237 (sul lato est) e una massima di cm 450, dalle informazioni assunte non è quindi possibile verificarne la regolarità in quanto non desumibile dalla documentazione fornita dal Comune.

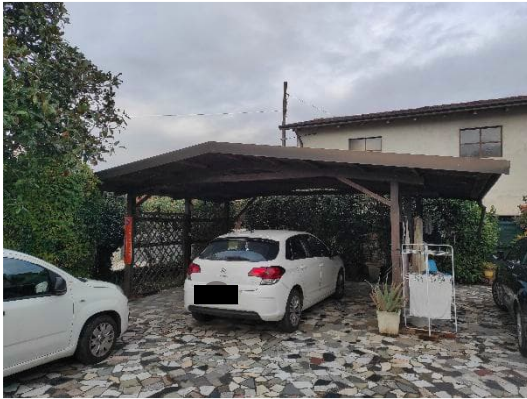
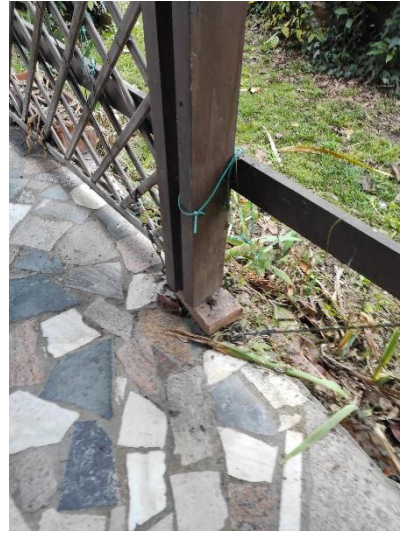
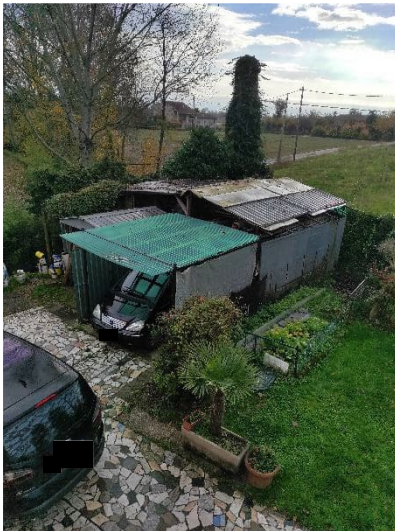
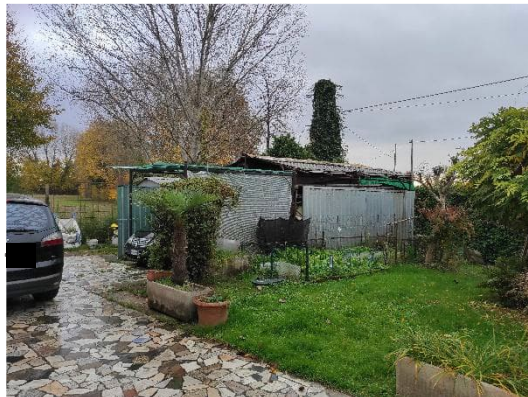
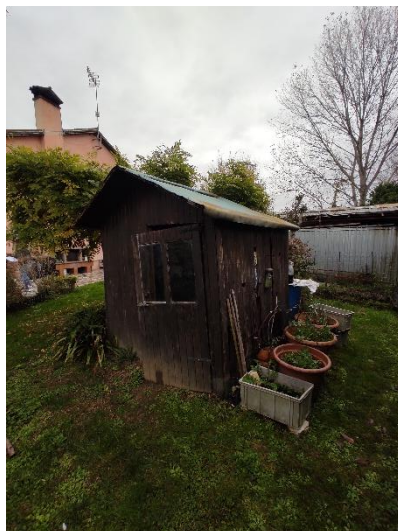
Per quanto concerne l'area esterna, si rileva la presenza di una pompeiana in legno sul lato ovest (facilmente removibile in quanto fissata a terra mediante semplici bulloni), di una tettoia in metallo adiacente al fabbricato sul lato est, oltre ad ulteriori manufatti sempre in metallo sul lato sud-est del lotto e di una casetta in legno non indicati negli elaborati grafici, lo scrivente ritiene che tutti questi manufatti, stante anche la fascia di rispetto del Rio Musoncello in cui

ricade l'intero lotto, debbano essere rimossi, salvo diversa interpretazione da parte del Comune di Resana.

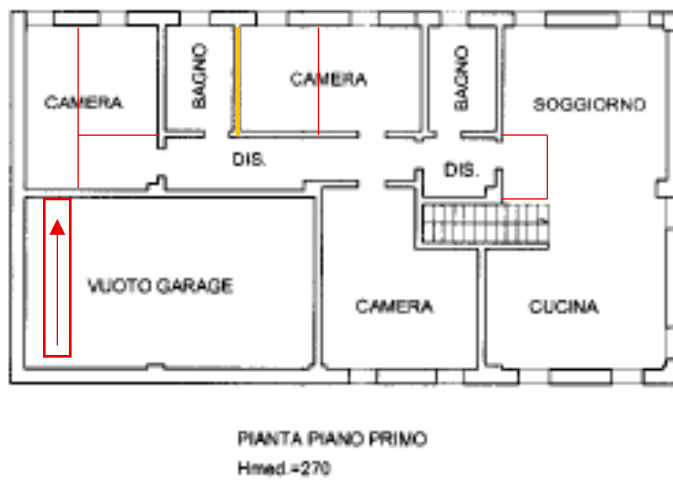
Il confronto tra lo stato di fatto rilevato nel corso del sopralluogo svolto con le planimetrie catastali hanno permesso di rilevare alcune difformità: al piano terra non è indicato il porticato posto sul lato ovest, nel sub 4 non sono indicati il disimpegno e la stanza posta nel garage e inoltre l'altezza indicata non è corretta, non è indicata la scala di collegamento con il vano 3 del piano 1; al piano primo (sub 5) si riscontra alcune difformità nella rappresentazione grafica dei vani attualmente allo stato grezzo, inoltre, nel vano 1, è presente un'unica finestra anziché le due indicate, come già indicato nel paragrafo precedente,

Allo stato attuale, quindi, le planimetrie catastali non rappresentano lo stato di fatto; per la loro regolarizzazione si dovrà pertanto procedere alla presentazione di una pratica DOCFA di variazione catastale ad un costo che si identifica in € 70,00/planimetria quale tributo catastale, salvo diversa determinazione da parte dell'ufficio preposto, e di € 1.000,00 (esclusi oneri fiscali e spese vive) relativi alla prestazione professionale del tecnico incaricato della predisposizione e deposito della pratica catastale.
