# **TRIBUNALE ORDINARIO DI FERMO**

**Esecuzione Immobiliare n. 92/2024**

## **CONSULENZA TECNICA D'UFFICIO**

**RELAZIONE DI STIMA**

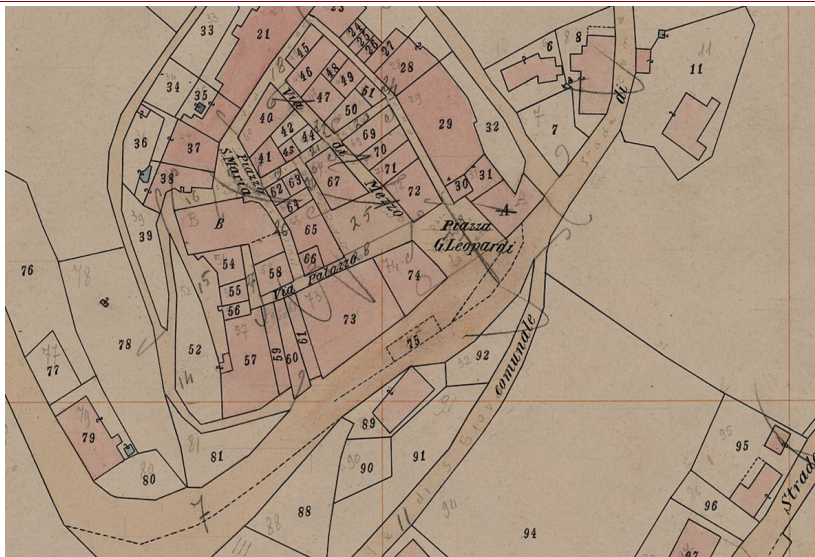
Considerato che l'ufficio tecnico comunale ha sollevato interesse e circa la porzione realizzata in ampliamento rispetto alla planimetria catastale in atti dal 1939 considerandola eseguita su area comunale delle mura castellane, attraverso una ricerca della planimetria storica d'impianto datata circa 1950 si è potuto constatare che l'area di sedime della p.la 59 comprende gran parte della proiezione verticale delle mura castellane, ricomprendendo pertanto l'ampliamento all'interno della proprietà della p.la 59. Per caratteristiche e tipologia di materiali utilizzati l'ampliamento al piano S1 potrebbe essere databile ant 02/09/1967

Inoltre a seguito delle linee di indirizzo del MIT, lo stato legittimo dell'immobile è la DIA 152/04 del 01/04/2004 prot 1630 , pertanto ai sensi dell'art. 9 bis del Dpr 380/2001 non avendo l'amministrazione comunale competente sollevato obiezioni in merito allo stato rappresentato (attuale e modificato) nell'elaborato planimetrico allegato alla DIA 152/04 del 01/04/2004 prot 1630, non è più possibile contestare allo stato di fatto **la mancanza di stato legittimo dell'immobile** .

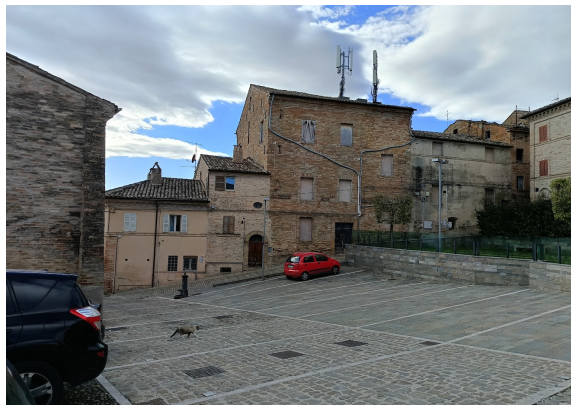
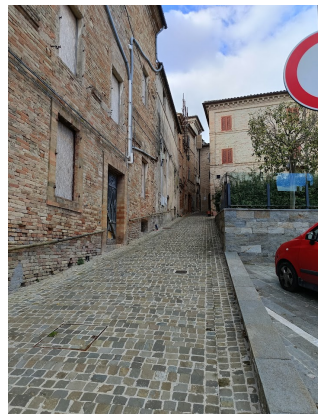
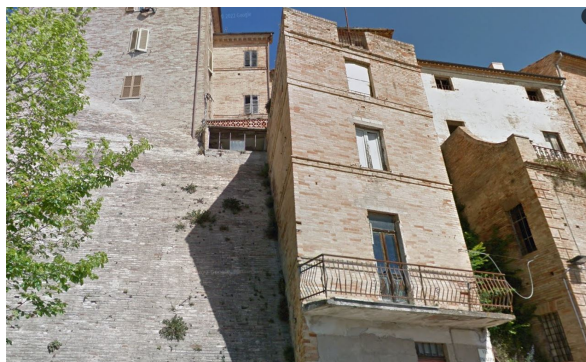
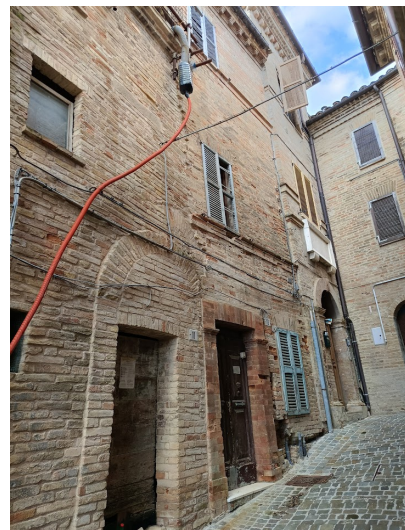
L'immobile si sviluppa su 4 livelli fuori terra compreso il piano seminterrato, con aggregazione a schiera senza ascensore. La struttura portante è in muratura con solai interpiano prevalentemente in legno e caldane in cls, il solaio di copertura risulta realizzato in legno probabilmente negli anni 2004. L'intradosso del piano secondo sottotetto, risulta in parte contro-soffittato con camol-canna ed intonaco ed in parte (nel vano scala) con pannelli di masonite tinteggiati.

Allo stato attuale l'immobile, risulta in corso di ristrutturazione con lavori aperti con DIA 52/2004 del 01-04-2004 e di fatto mai terminati anche se nella pratica è presente un documento sottoscritto dalla DL di fine lavori.

Mancano ancora da completare gli impianti idrici, il bagno del p1, le finiture interne del piano terra, gli impianti elettrici, gli impianti termici, il ripristino di porzioni di pavimentazione interna, la sostituzione delle persiane esterne, la sostituzione e recupero di infissi in legno, oltre a lavori di manutenzione straordinaria di edilizia anche di tipo pesante manutenzione, restauro delle facciate esterne e opere interne ordinaria manutenzione.

Sono presenti su porzioni di pareti interne portanti delle lesioni strutturali in particolare in prossimità degli architravi delle porte interne.
