ALLEGATO 1
Perizia Geometra Beduzzi

**PERIZIA DI STIMA DI EDIFICIO DESTINATO A
CASA DI RIPOSO PER ANZIANI POSTA A
PIACENZA IN VIA LANZA N°63 DI PROPRIETA'
DELLA PIA CASA PER ANZIANI MARUFFI**

Piacenza li 01-12-2020

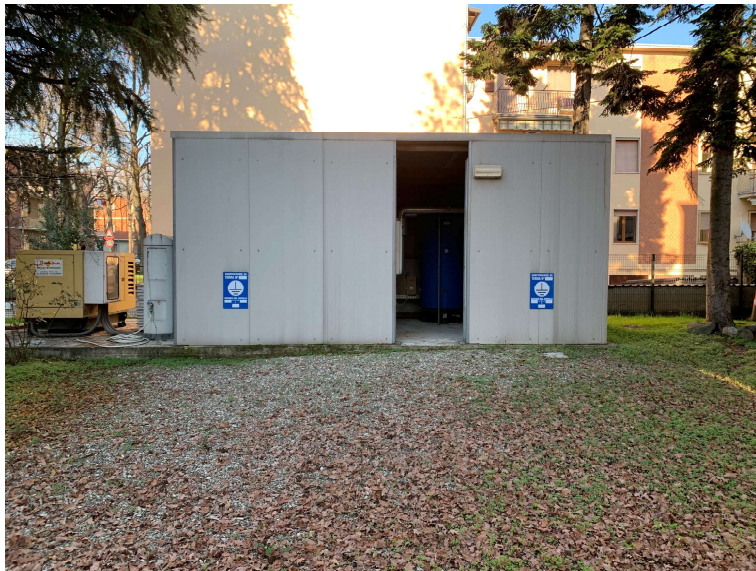
Le parti scoperte del lotto sono parzialmente pavimentate in beola (a coronamento dell'edificio); la rimanente parte del lotto posta sul retro dell'edificio (verso via Tansini) è lasciata a giardino nel quale si trova anche la macchina per il condizionamento opportunamente schermata per ridurre le emissioni sonore verso gli edifici circostanti.

Vista piazzola macchine condizionamento

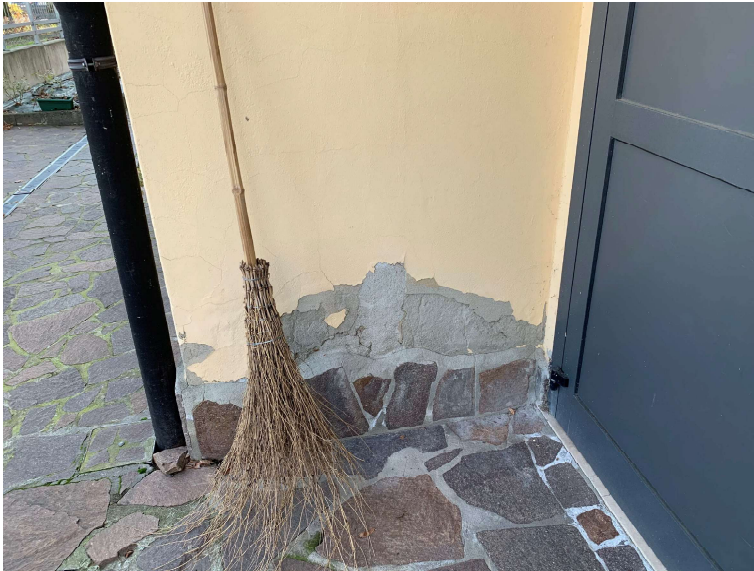
Dall'esterno l'edificio si presenta complessivamente in buono stato di conservazione sia per quanto riguarda le facciate sia per quanto riguarda i cornicioni ed i balconi; si rileva che in alcune zone del pianterreno, al di sopra dello zoccolo in pietra presente, si evidenzia qualche segno di umidità di risalita.

Porzione di intonaco ammalorato

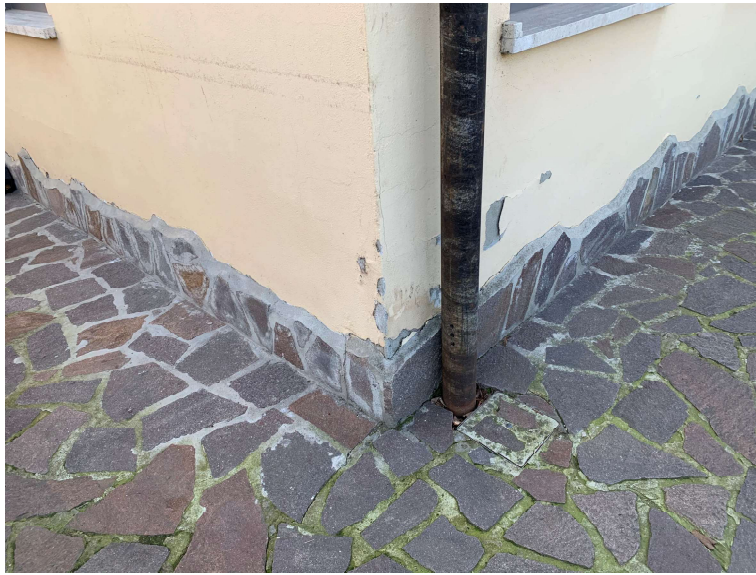
Porzione di intonaco ammalorato

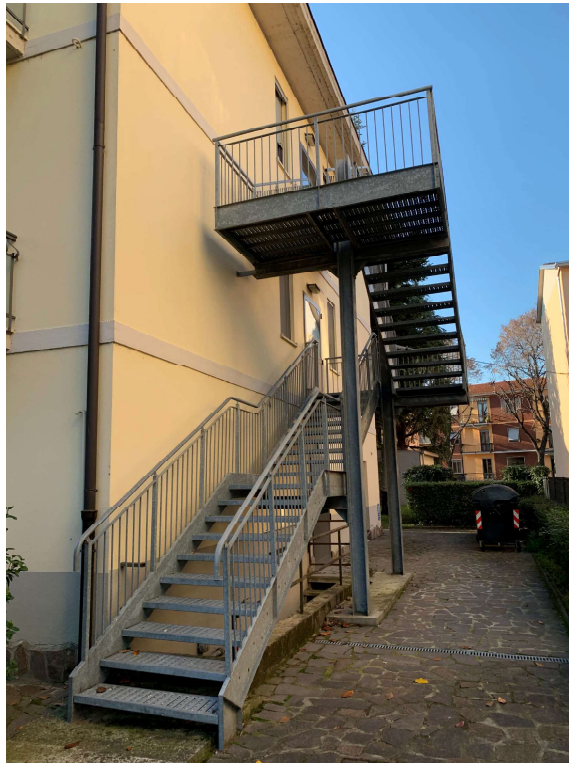
Il piano è dotato di uscita di sicurezza su scala metallica antincendio esterna

Dettaglio scala metallica antincendio

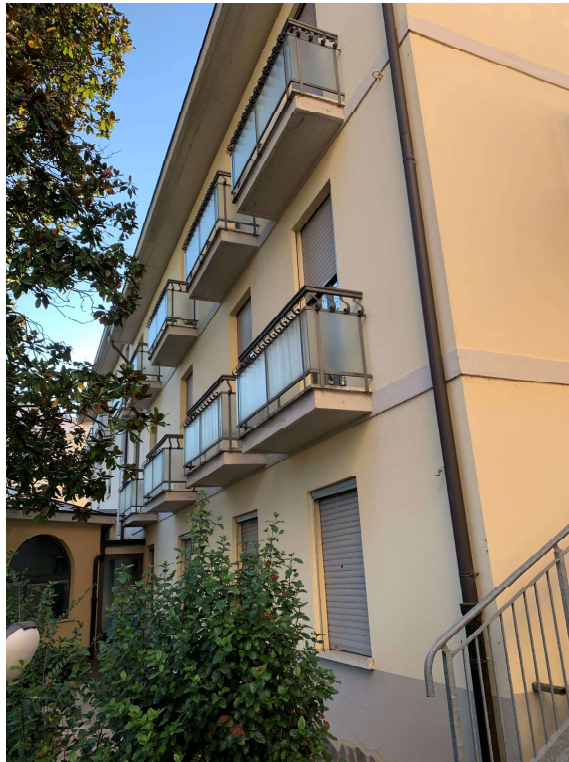
L'esterno del fabbricato è tinteggiato, l'intonaco, i cornicioni ed i balconi si dimostrano in buono stato di conservazione in rapporto all'età dell'edificio stesso.

Dettaglio balconi esterni su via Lanza

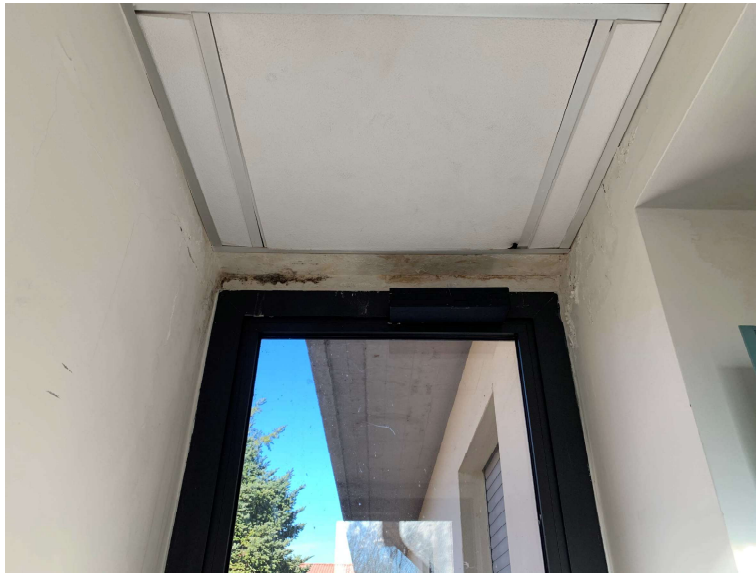
Si rimarca la presenza di una macchia dovuta ad una vecchia infiltrazione di umidità in prossimità di una finestra vicina allo sbarco del montalettighe; il problema è stato risolto ma senza ritinteggiare la zona

Particolare infiltrazioni di umidità c/o sbarco montalettighe secondo piano

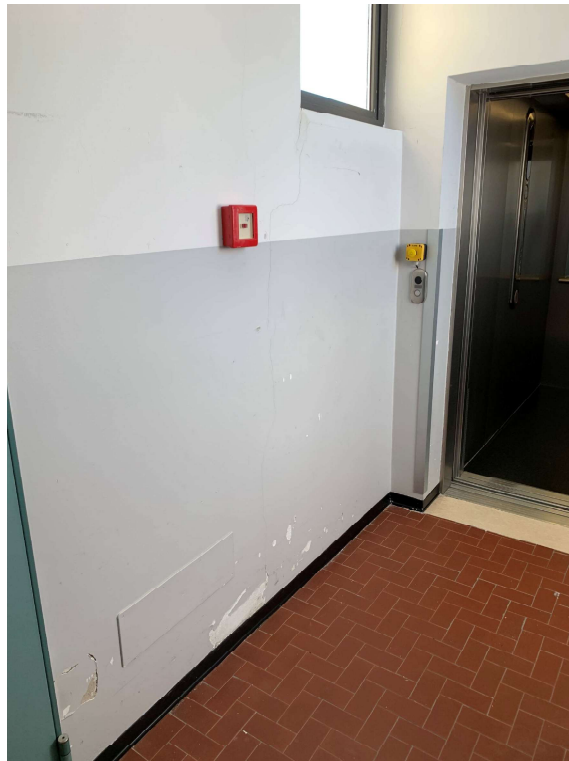
I muri interni, non rivestiti in ceramica, sono tinteggiati con pitture acriliche e zoccolo di circa 1.50m in smalto lavabile; si rimarca la presenza di alcune cavillature nell'intonaco in prossimità dello sbarco del montalettighe sul piano

Sbarco montalettighe terzo piano
