# Tribunale di Milano

## PROCEDURA DI ESECUZIONE IMMOBILIARE

**RGE 622/2024**

RELAZIONE DI STIMA

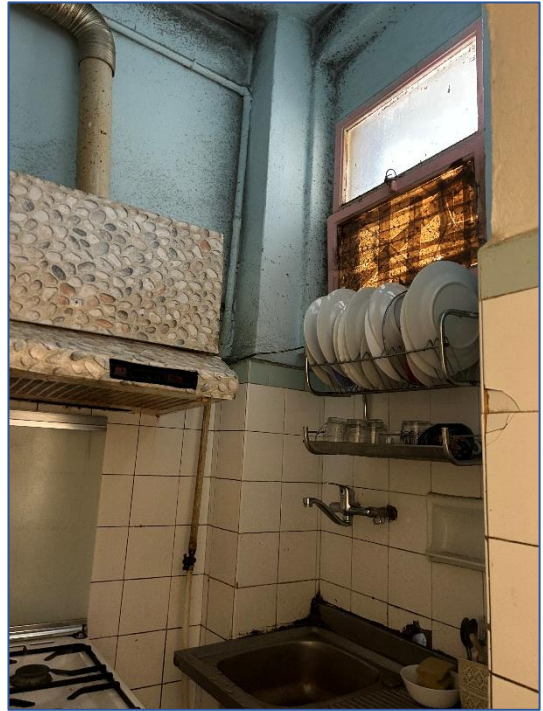
Foto 1 - cucinino

*Plafoni:* in intonaco tinteggiato. Si segnala la presenza di evidenti problemi di umidità/muffa nell'intero appartamento soprattutto nel cucinino e nel bagno.

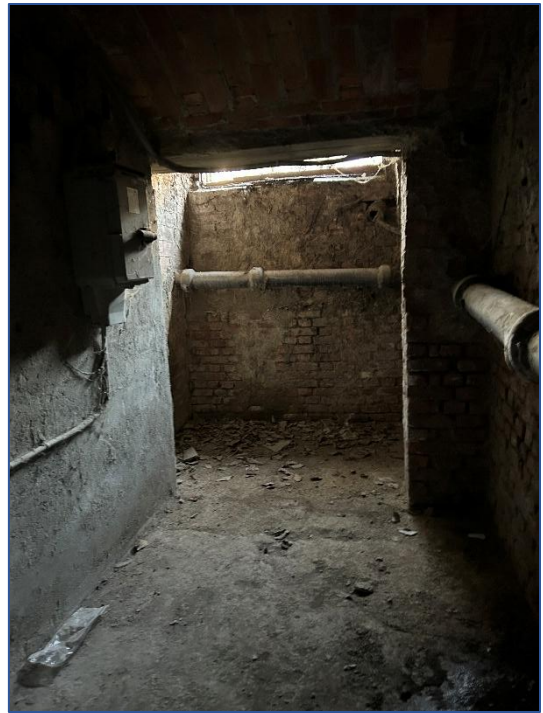
Foto 2 – cantina in uso

*Pavimentazione interna:* in battuto di cemento.

*Rivestimenti interni:* al rustico in pessimo stato manutentivo.

*Plafoni:* al rustico.

*Infissi esterni:* in vetro a vetro singolo.
