**RELAZIONE DI CONSULENZA TECNICA D'UFFICIO**  
**TRIBUNALE DI ORISTANO**  
**PROCEDURA ISCRITTA AL N. 11/2025 R.Es.**  
**LOTTO UNICO**

I beni oggetto del pignoramento sono costituiti dall'unità immobiliare sita nella via Cagliari n. 270, Scala B Interno 4 Piano 5, 09170 Oristano, distinta in NCEU Foglio 13, Part. 1691, Sub. 22 (vedi allegato n. 2 - 3 - 4 - 5 - 8 - 9)

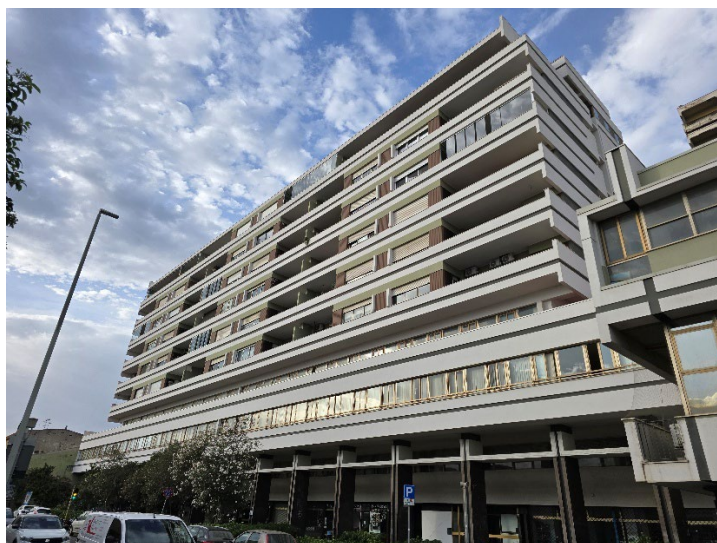
L'unità immobiliare si presenta in buon stato di manutenzione, con disposizione funzionale e finiture di buona fattura, gli esterni del fabbricato si presentano in buon stato a seguito di lavori di manutenzione recenti riguardanti le facciate condominiali.

Facciata fabbricato B fronte via Cagliari
