**Tribunale di Potenza**  
**Ufficio Esecuzione Immobiliari**  
**N. 48/2025 R.G.E.**

**Consulenza Tecnica d'Ufficio**

# RELAZIONE TECNICA D'UFFICIO

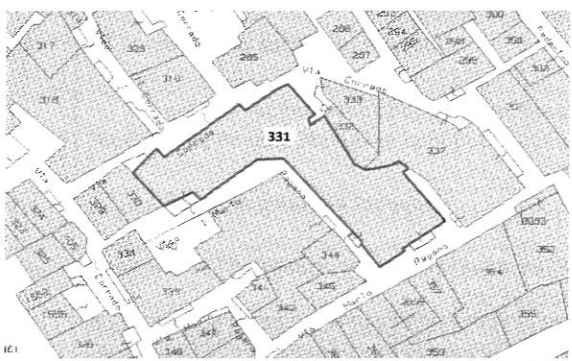
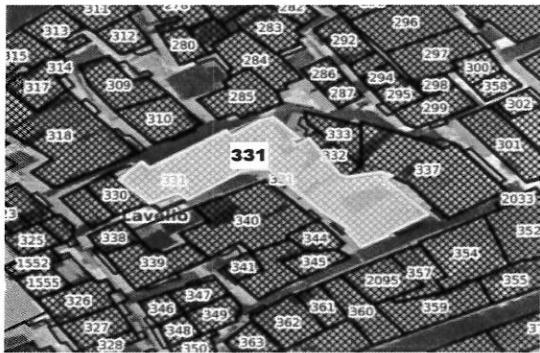
Sovrapposizione della planimetria catastale all'ortofotocarta Comune di Lavello – Foglio n. 47 Particella n. 331	
(Cfr. Allegato 5 - Mappa catastale e ortofotocarta)	
Planimetria catastale	Ortofotocarta

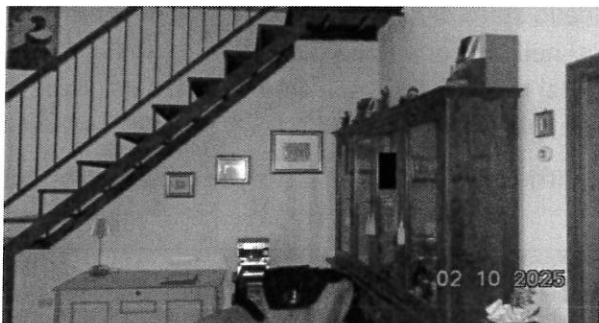
Soggiorno e scala interna

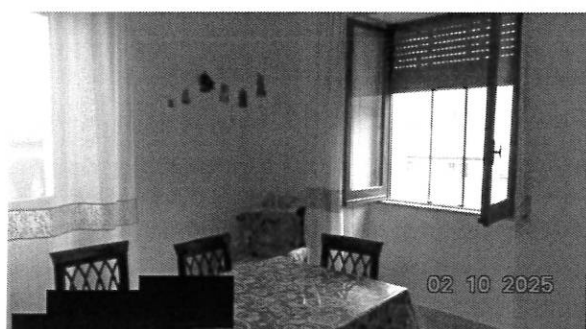
Sala pranzo

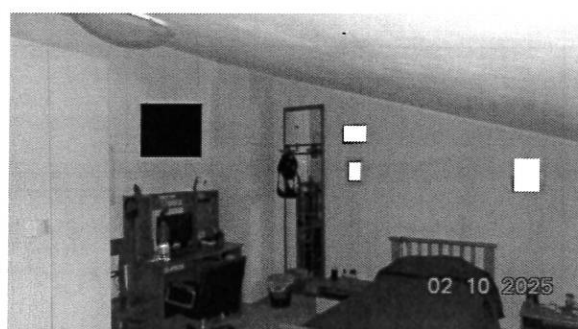
Camera (Sottotetto)

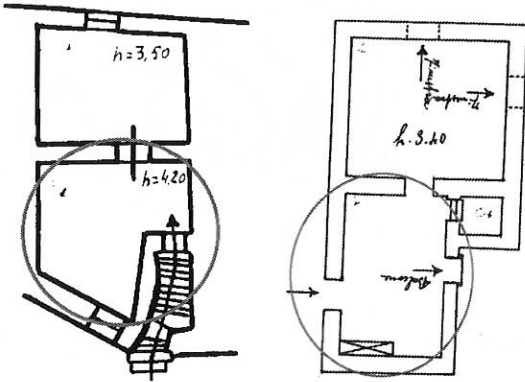
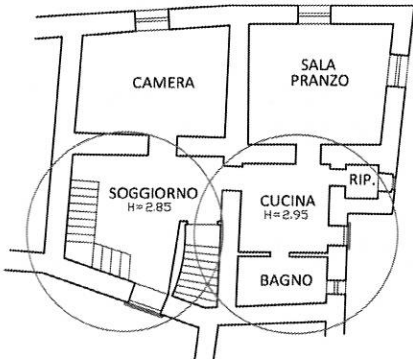
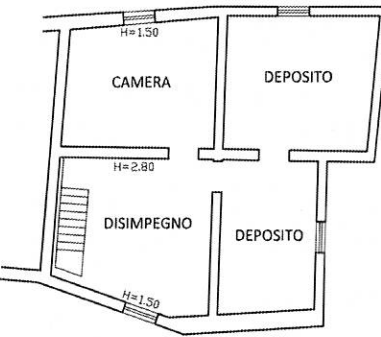
Dalla sovrapposizione della planimetria catastale e dello stato di fatto rilevato in sede di sopralluogo sono state riscontrate difformità catastali consistenti nella fusione delle due unità immobiliari, nella variazione della distribuzione interna degli ambienti del piano terra e nell'ampliamento dei locali del sottotetto. Negli atti catastali manca la planimetria del piano sottotetto.

Le difformità sono sanabili mediante la costituzione del sottotetto per sopraelevazione e successiva fusione alle attuali u.i. e il costo è stimato in complessivi € 1.200,00 e tale importo è stato detratto dal prezzo a base d'asta. - (Cfr. Risposta al quesito 12 a pag. 16)

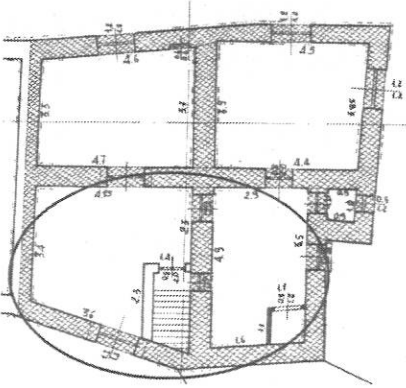
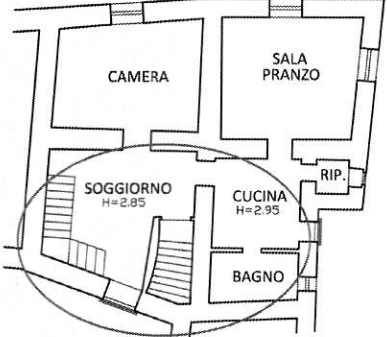
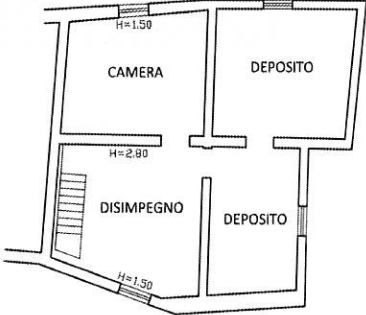
<b>Raffronto tra planimetria autorizzata e lo stato di fatto rilevato in fase di sopralluogo</b>		
<i>(Cfr. Allegato 3 - Rilievo dello stato di fatto e Allegato 9 - Documentazione urbanistica)</i>		
<b>PLANIMETRIA AUTORIZZATA</b>		
<b>Piano terra</b>

Nei grafici allegati alla C.E. non è presente la planimetria del sottotetto e nemmeno le aperture nei suoi prospetti, ma il suo volume è correttamente rappresentato nei grafici delle sezioni.

Dal raffronto si evince che il compendio pignorato non risulta regolare sotto il profilo edilizio ed urbanistico, con le seguenti difformità:

- diversa distribuzione degli spazi interni al piano primo;
- trasformazione dell'apertura del soggiorno da finestra in porta-finestra al piano primo;

- foro di apertura per l'alloggiamento della scala di collegamento interno tra il piano primo e il sottotetto;
- cambio di destinazione d'uso di una parte del sottotetto da locale di sgombero ad abitazione

Per la regolarizzazione urbanistica dell'intero compendio occorre presentare le seguenti pratiche urbanistiche:

- Scia accertamento di conformità per sanare le aperture dello stato di fatto con la diversa distribuzione degli spazi interni al piano primo;
- Permesso di costruire per il cambio di destinazione d'uso di una parte del sottotetto in abitazione, ai sensi della Legge Regionale n. 8/2002 e ss.mm.ii. che prevede il recupero dei sottotetti, in deroga agli strumenti urbanistici.

I costi di per la regolarizzazione sono stimati in € 8.800,00 comprensivi di diritti e oneri amministrativi, monetizzazione degli standard dei parcheggi, sanzioni e spese tecniche.
