**TRIBUNALE DI PALERMO**  
**SEZIONE ESECUZIONI IMMOBILIARI**

**Esecuzione immobiliare n. 619/2017 R.G.Es. promossa da:**

***LOTTO D***

***RELAZIONE DELL'AUSILIARIO DEL G.E.***

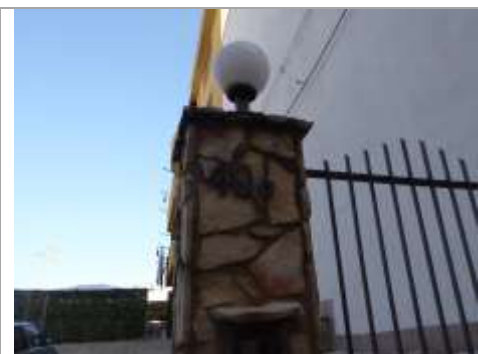
Foto 5

1. l'appartamento adibito a civile abitazione ubicato nel Comune di Villabate, civ. n. 40/a della via Marisa Bellisario (civ. n. 44 nel pignoramento) – in zona di edilizia residenziale periferica sud della città di Villabate – al piano semicantinato di un maggiore edificio di complessive n. 3 elevazioni fuori terra e terrazza di copertura calpestabile (foto 1-2);
2. l'area esterna antistante il bene di cui al superiore punto 1, pavimentata e delimitata da recinzione in muratura con soprastante ringhiera metallica, con accesso protetto da cancello carrabile scorrevole e adibita ad area di parcheggio a servizio delle abitazioni di cui è pertinenza esclusiva (foto 3-4); l'accesso all'appartamento avviene direttamente dal cancello carrabile scorrevole anzidetto, posto al civ. n. 40/a (foto 5), attraversando l'area esterna pertinenziale prima descritta.

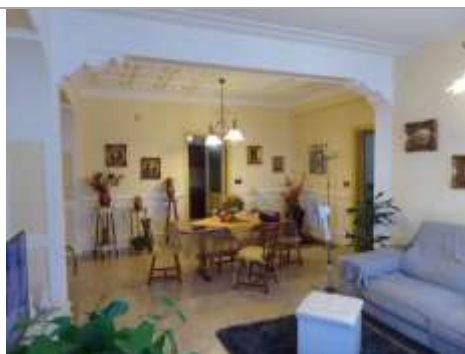
Foto 6

Dal punto di vista distributivo l'appartamento si compone di: ampio soggiorno (foto 6-7); disimpegno; ripostiglio sottoscala (foto 8); servizio igienico con vasca da bagno (foto 9); cucina (foto 10); corridoio; n. 3 camere (foto 11-12-13) di cui una con cabina armadio (foto 14); servizio igienico con doccia (foto 15). Tutti gli ambienti orientati a nord (soggiorno e n. 2 camere) sono dotati di finestre; quelli esposti a sud – trattandosi di un immobile posto al piano semicantinato (seppur con accesso a piano terra da via Marisa Bellisario) – sono dotati di finestre alte ("luci"). I pavimenti sono in piastrelle in ceramica smaltata e decorata o sim. Le pareti sono intonacate e tinteggiate. I rivestimenti delle pareti del servizio igienico con vasca sono anch'esse intonacate, con rivestimento decorato fino ad un'altezza di circa 1 m. Anche la cucina ha le

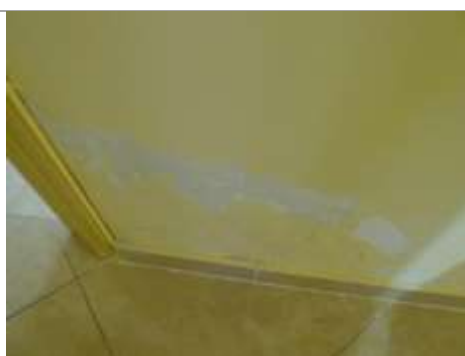
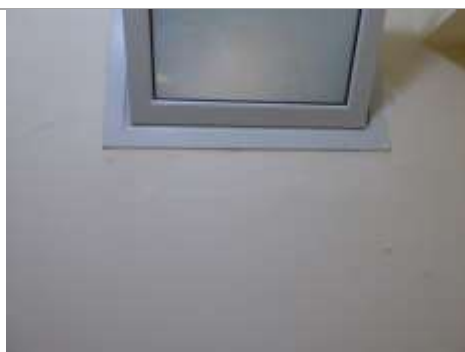
Lo stato di manutenzione interno all'appartamento è complessivamente buono, fatta eccezione per la quasi totalità degli ambienti esposti a sud che, stante la maggiore quota del terreno circostante, soffrono di problematiche di umidità da risalita con conseguenti ammaloramenti delle superfici delle murature interne e parziali distacchi dello strato di finitura (foto 16-17-18).

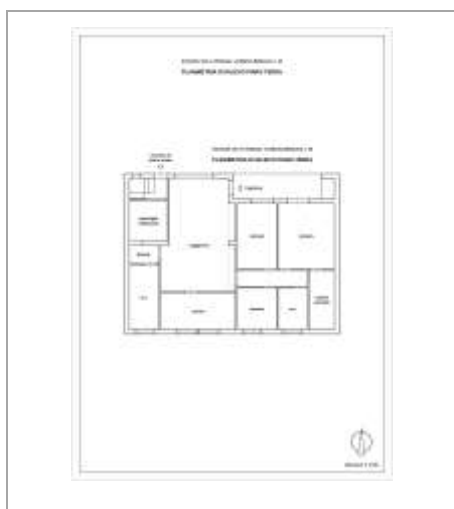
planimetria di rilievo

Si riporta di seguito, in formato ridotto, la planimetria dello stato reale dei luoghi, in scala 1:100 (all. 8), redatta dallo scrivente ausiliario così come risultante in forza dell'accesso svolto in data 18/02/2020.

L'esposizione principale dell'appartamento è orientata a nord. La struttura portante è del tipo intelaiato con travi e pilastri in calcestruzzo di cemento armato. Gli impianti sono sotto-traccia.
