**TRIBUNALE DI LAMEZIA TERME****OGGETTO: CAUSA CIVILE ISCRITTA AL N. 29/2016****R.G.E. VERTENTE TRA BANCA MONTE DEI****PASCHI DI SIENA S.P.A. CONTRO****IN LIQUIDAZIONE****GIUDICE DELL'ESECUZIONE: dott.ssa ADELE FORESTA****CONSULENTE TECNICO D'UFFICIO: ing. OTTAVIANO FERRIERI**, con studio

AGGIORNAMENTO STIMA

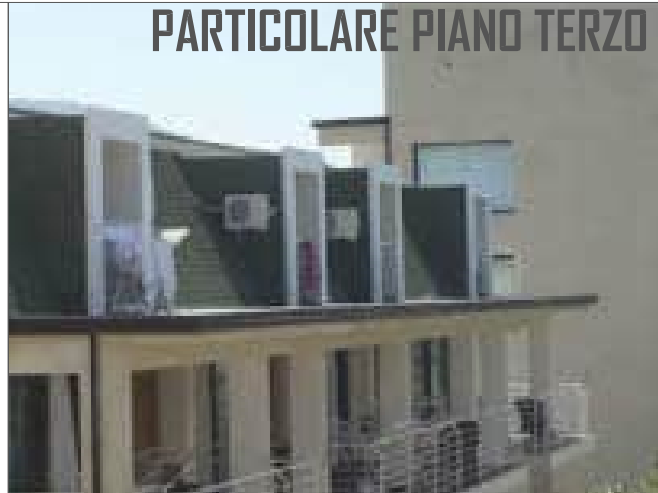
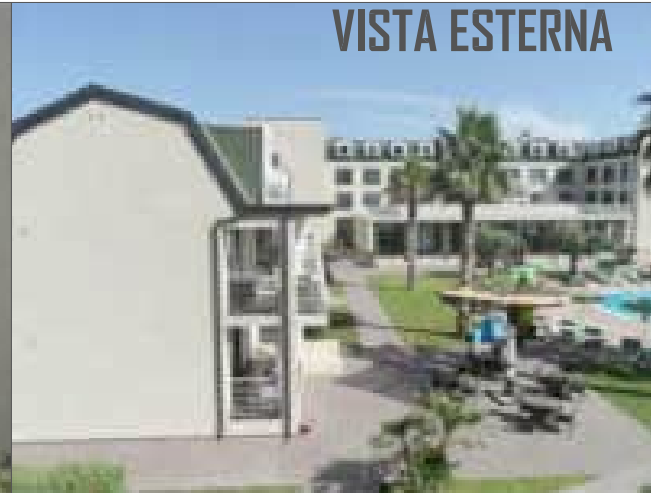
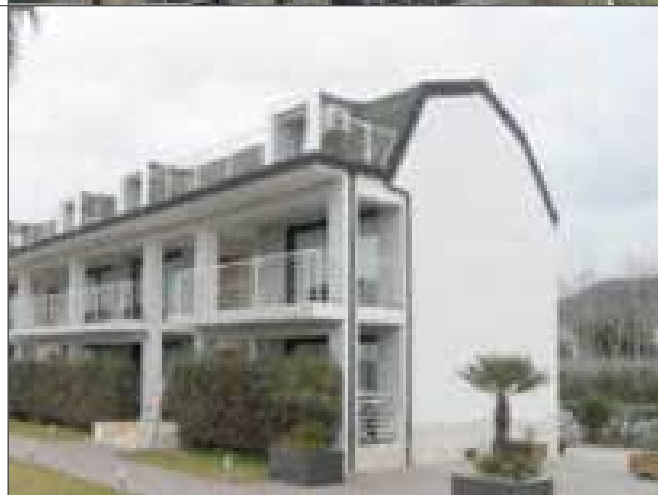
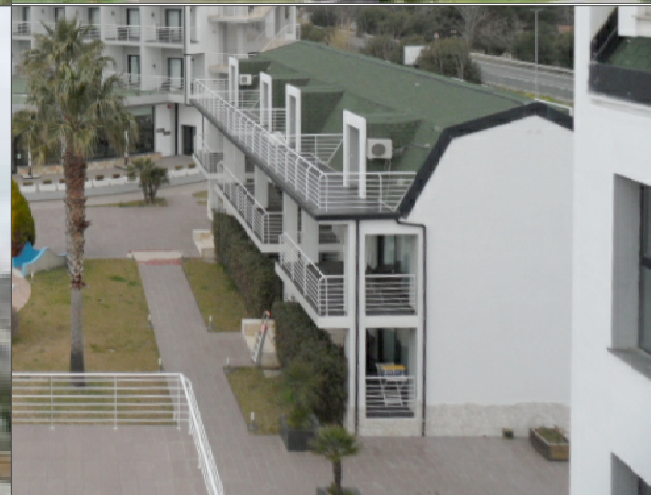
PROSPETTO SUD OVEST- RAFFRONTO LAVORI STRAORDINARI

SITUAZIONE AL 2016
SITUAZIONE AL 2019

LAVORAZIONI:

- 1) IMBIANCAMENTO ESTERNO;
- 2) RIVESTIMENTO PERIMETRALE CON PIETRA LEVIGATA.
- 3) MESSA IN OPERA INFERRIATE PIANO TERZO SOTTOTETTO

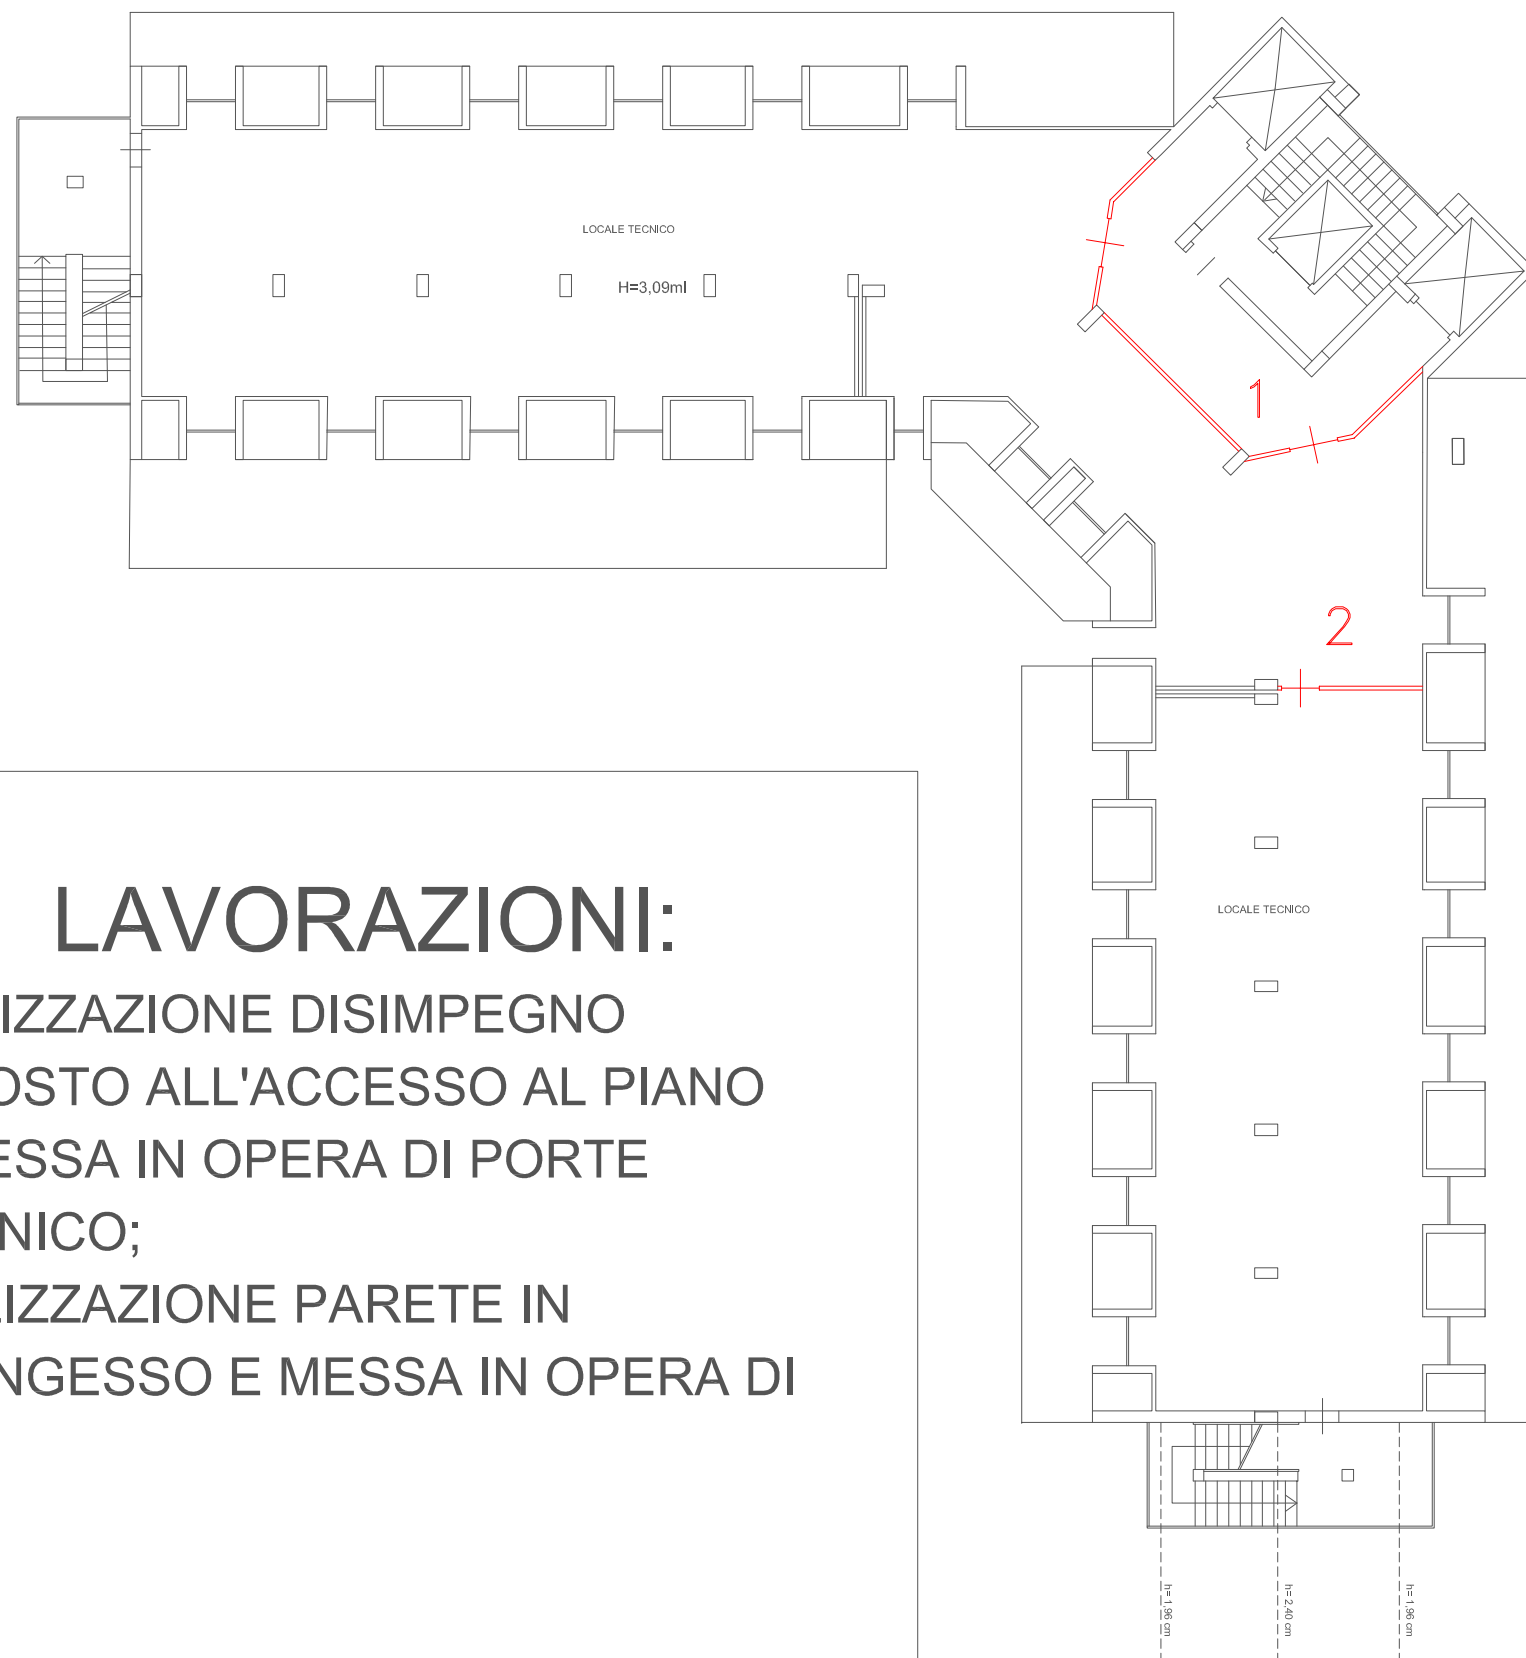
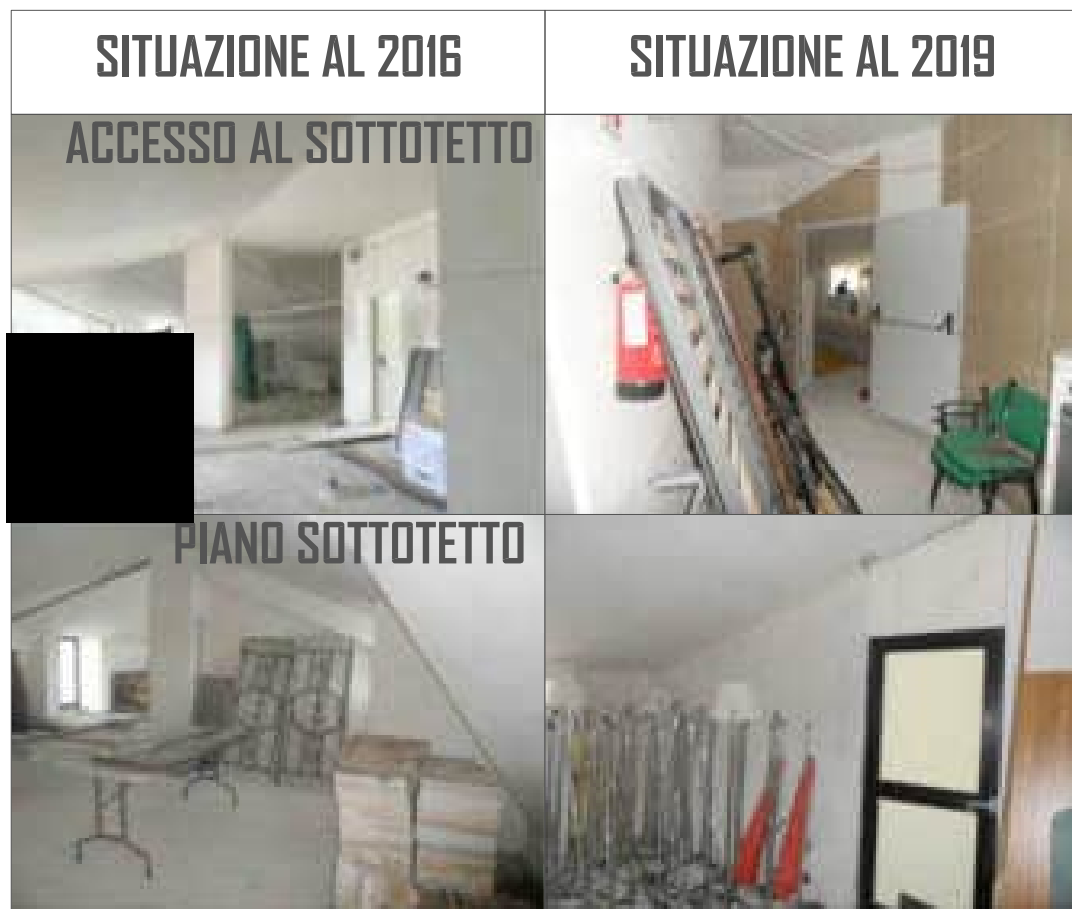
PIANO SOTTOTETTO RAFFRONTO LAVORI STRAORDINARI

LAVORAZIONI:

- 1) REALIZZAZIONE DISIMPEGNO ANTEPOSTO ALL'ACCESSO AL PIANO CON MESSA IN OPERA DI PORTE ANTIPANICO;
- 2) REALIZZAZIONE PARETE IN CARTONGESSO E MESSA IN OPERA DI PORTA.

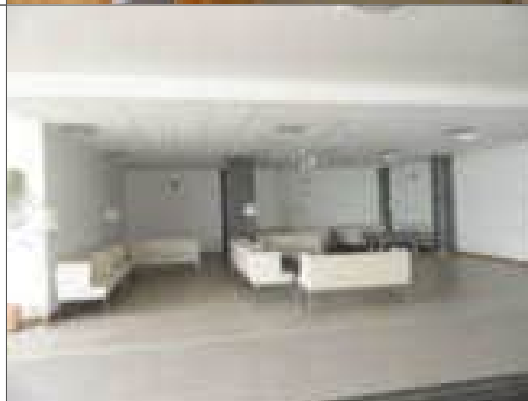
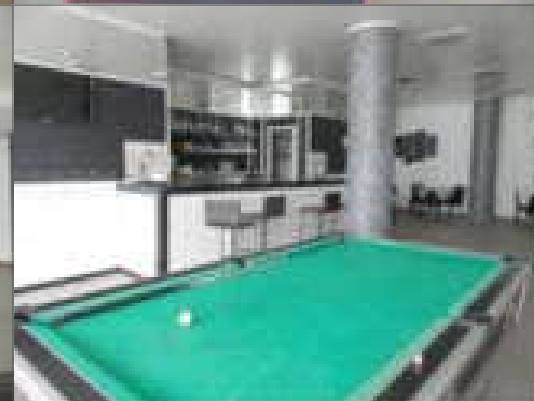
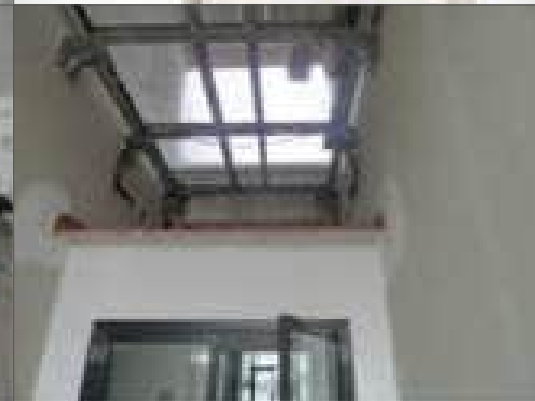
PIANO TERRA RAFFRONTO LAVORI STRADORDINARI

SITUAZIONE AL 2016

SITUAZIONE AL 2019

LAVORAZIONI:

- 1) DEMOLIZIONE SALA CONFERENZE E PERSONALE, CON REALIZZAZIONE OPEN SPACE, ZONA RECEPTION;
- 2) SOSTITUZIONE RIVESTIMENTO PARETI;
- 3) REALIZZAZIONE VANO "DI FILTRO", ACCESSO SUD.

- c) Realizzazione zona filtro, lato Sud, al piano terra del fabbricato C mediante la messa in opera di tramezzatura in cartongesso con copertura in coibentato e messa in opera di porta tagliafuoco;
- d) Al piano settetto del Corpo C, inoltre, è stata realizzata una zona palestra con pavimentazione in parquet ed è stato predisposto un alloggio per il personale. Si ricorda che tale livello al momento del deposito della consulenza (16/01/2017) era a rustico e che, comunque, la destinazione d'uso del piano è differente (***vedi perizia agli atti***).

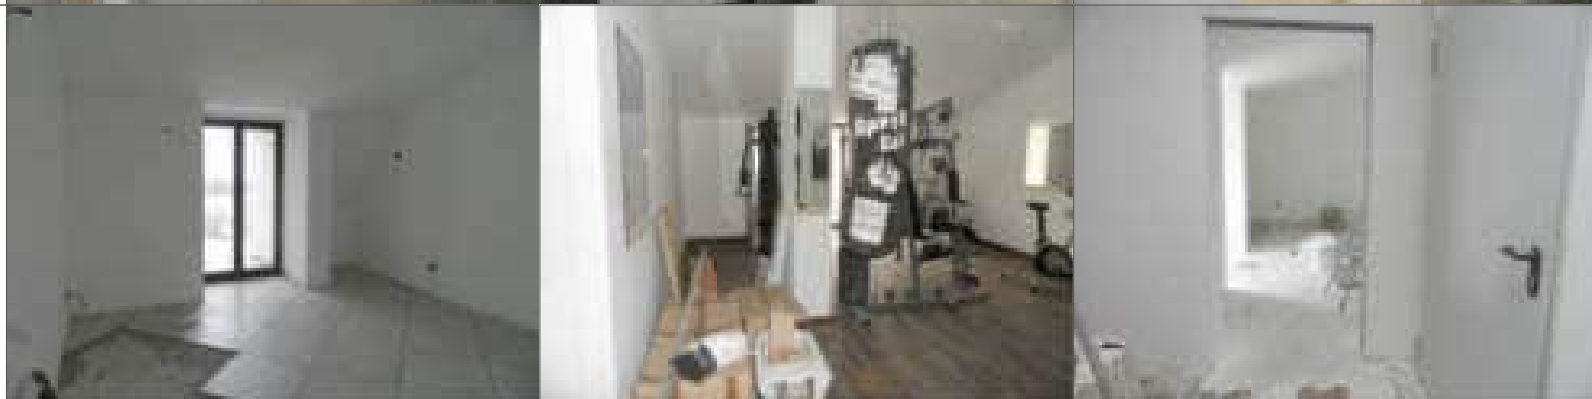
PIANO SOTTOTETTO - RAFFRONTO LAVORI STRAORDINARI

SITUAZIONE AL 2016

SITUAZIONE AL 2019

LAVORAZIONI:

- 1) INSTALLAZIONE PARETI DIVISORIE IN CARTONGESSO;
- 2) MESSA IN OPERA PAVIMENTAZIONE DI DIFFERENTE FORMA E FOGGIA;
- 3) INSERIMENTO DI PORTE ANTIPANICO.

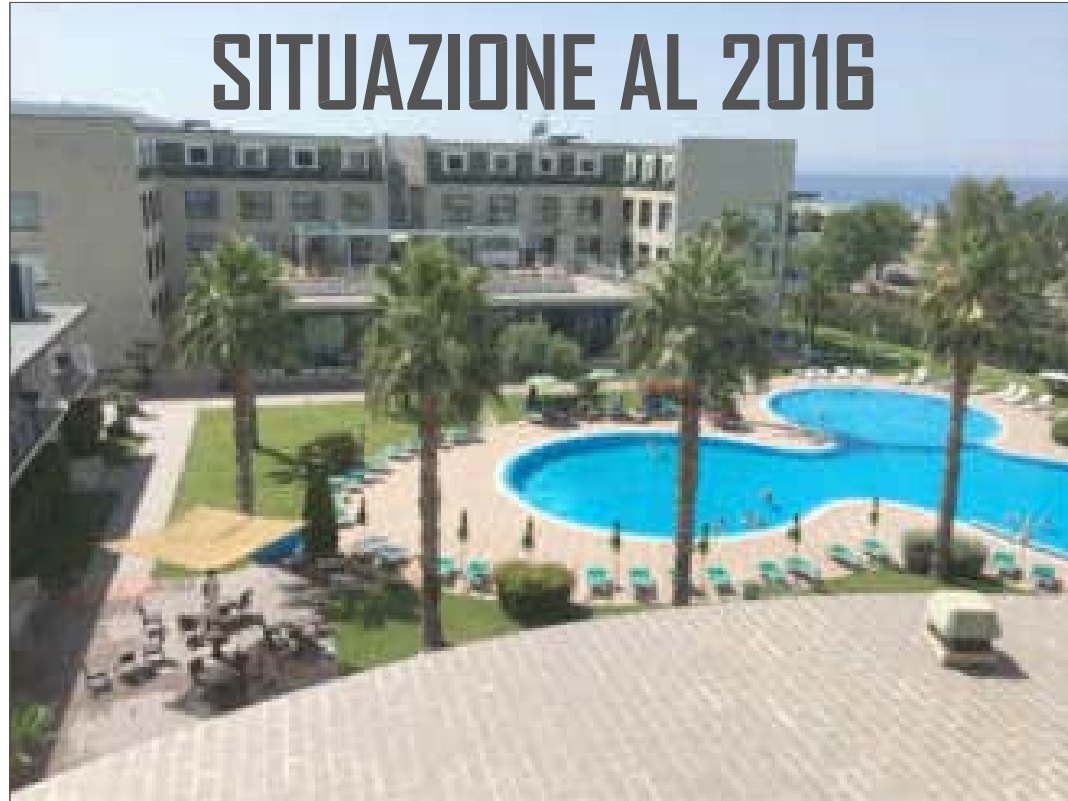
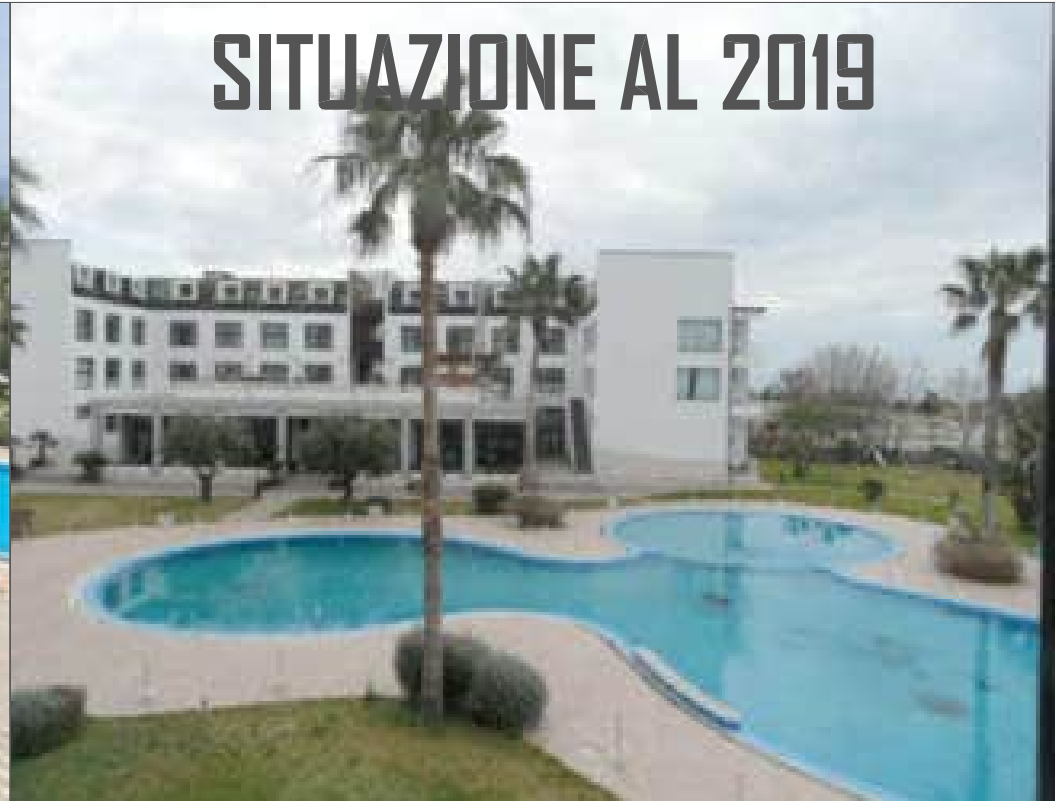
PROSPETTO NORD OVEST- RAFFRONTO LAVORI STRAORDINARI

- LAVORAZIONI:**
- 1) IMBIANCAMENTO ESTERNO;
 - 2) RIVESTIMENTO PERIMETRALE CON PIETRA LEVIGATA.
