# TRIBUNALE DI BUSTO ARSIZIO

Oggetto: **Stima beni immobili**

Beni: **appartamento in Vittoria, frazione di Scoglitti - C.da Fondo Salina**

## RELAZIONE STIMA BENI IMMOBILI

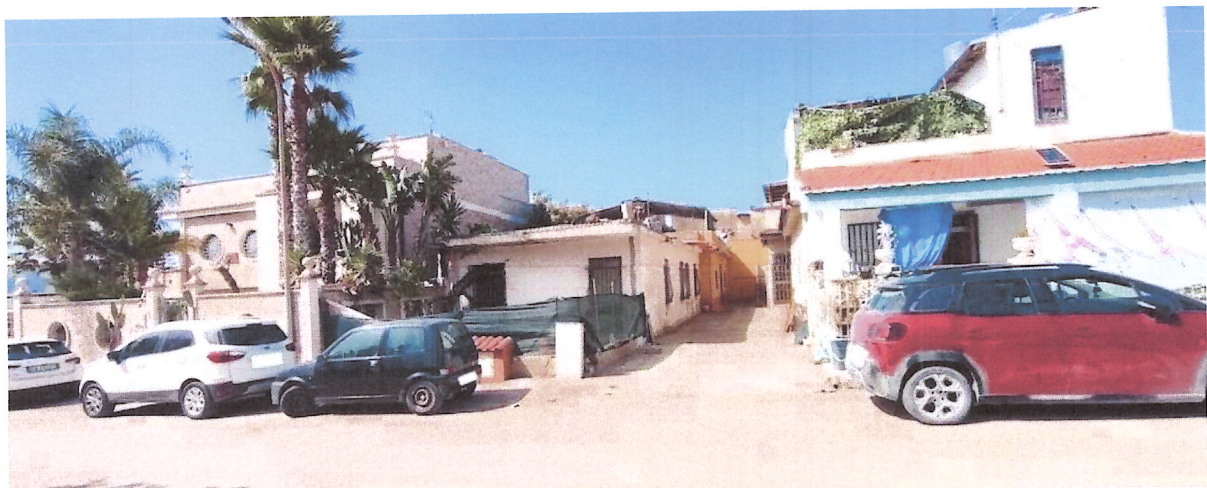
Foto 3 Fabbricato in Scoglitti, frazione di Vittoria, Foglio 190 particella 870 e confinanti

Al civico 52 della Via dell'Uguaglianza è ubicato il fabbricato censito al Foglio 190 particella 870 con una corte antistante l'accesso al sub 1 ed un corridoio che costeggia tale fabbricato, fino a giungere all'accesso al sub 3. Figura 12, Foto 3.

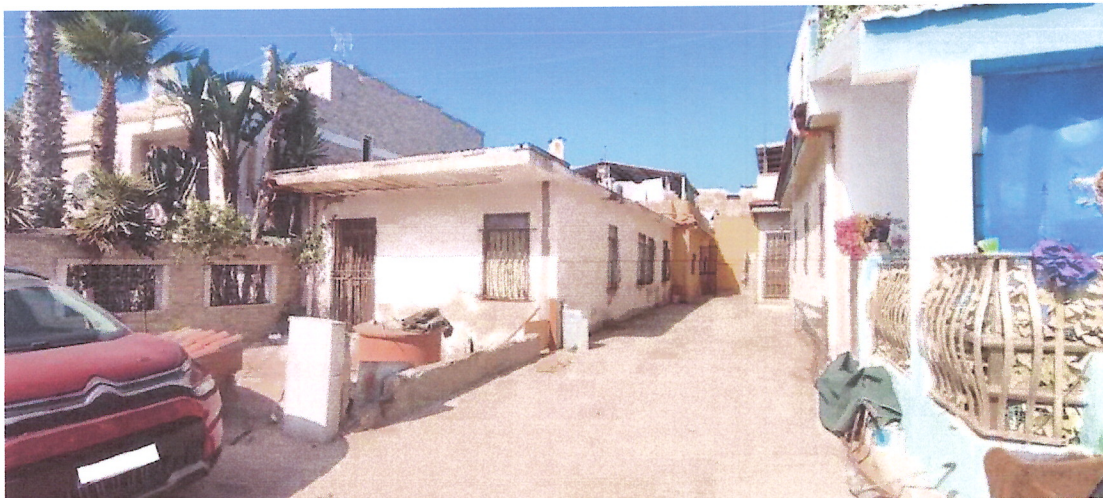
Foto 4 Fabbricato in Scoglitti, frazione di Vittoria, Foglio 190 particella 870

Dai rilievi riportati dalla Foto 4 alla Foto 14 l'appartamento a piano terra sub 1 presenta notevoli sfondellamenti del solaio con il distacco e la caduta della parte inferiore delle pignatte, detto fondello, nel solaio in laterocemento accompagnato dal crollo dell'intonaco di rivestimento.

La causa dello sfondellamento è l'infiltrazione d'acqua dal lastrico di copertura non correttamente coibentato.

L'accesso al fabbricato avviene tramite la corte anteriore lastricata con mattoni in ceramica, ove è presente una cisterna circolare. Foto 4, 5, 9. Figura 1.

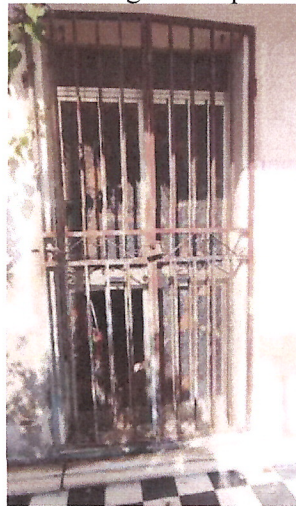
Foto 9 Ingresso appartamento piano terra Vittoria Foglio 190 particella 870 sub 1

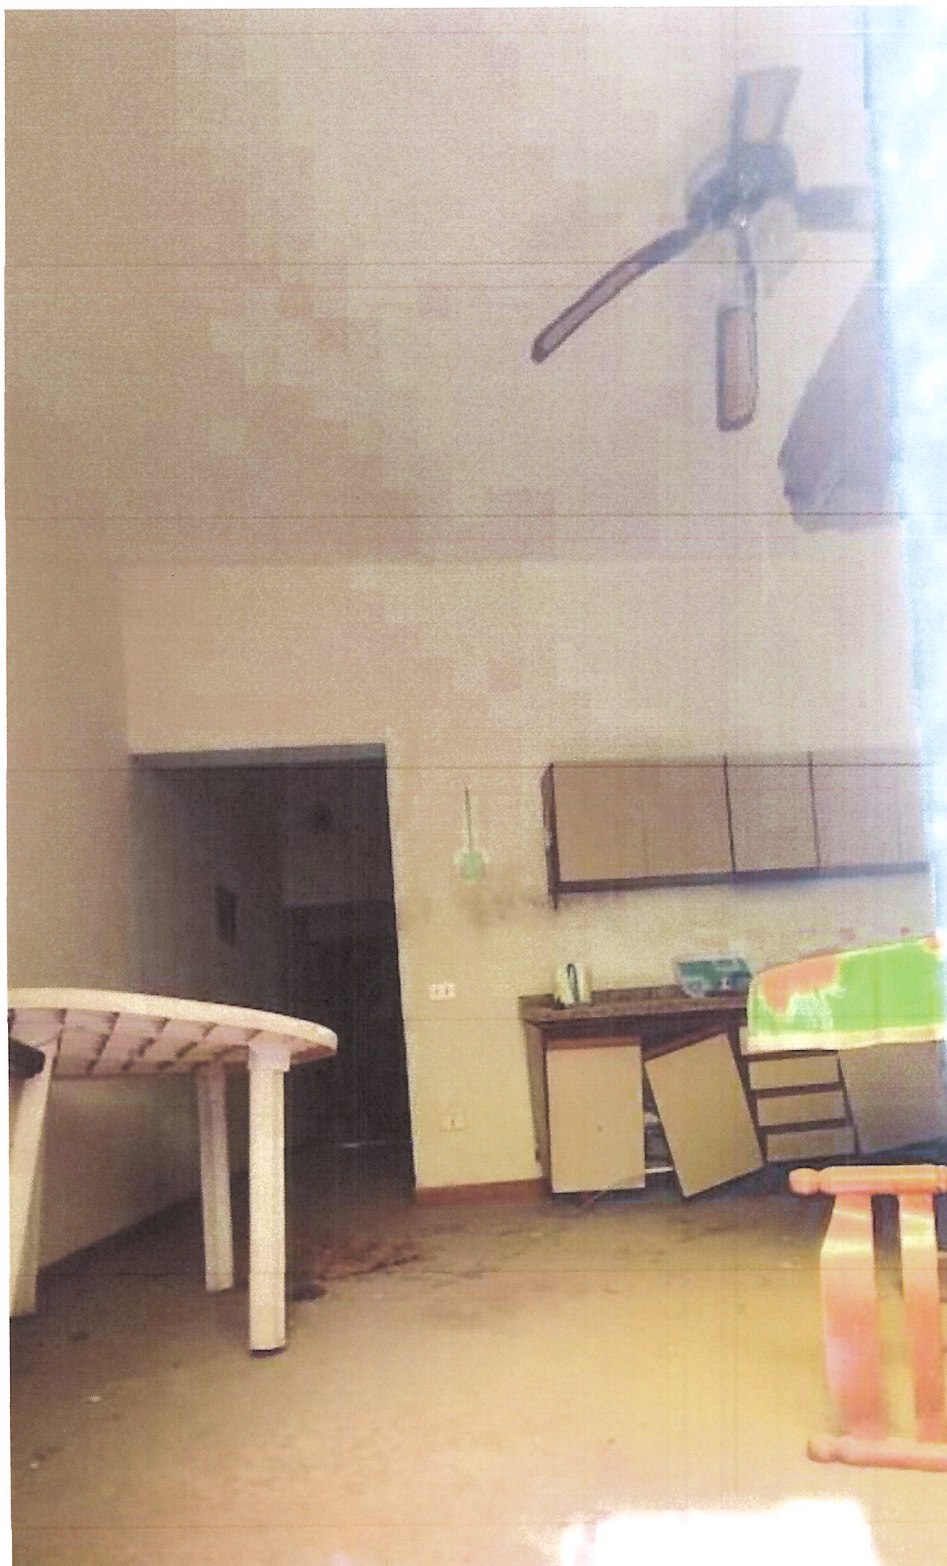
All'ingresso è presente un soggiorno con accesso alla cucina, in cui è visibile lo sfondellamento del solaio. Foto 10, 11. Figura 1.

Foto 10 Soggiorno e corridoio appartamento piano terra Vittoria Foglio 190 particella 870 sub 1

Per tale motivo il fabbricato, pur essendo ubicato in zona balneare alla distanza in linea d'area di 250 metri dal mare, **ha necessità del ripristino strutturale per ottenere l'abitabilità**.

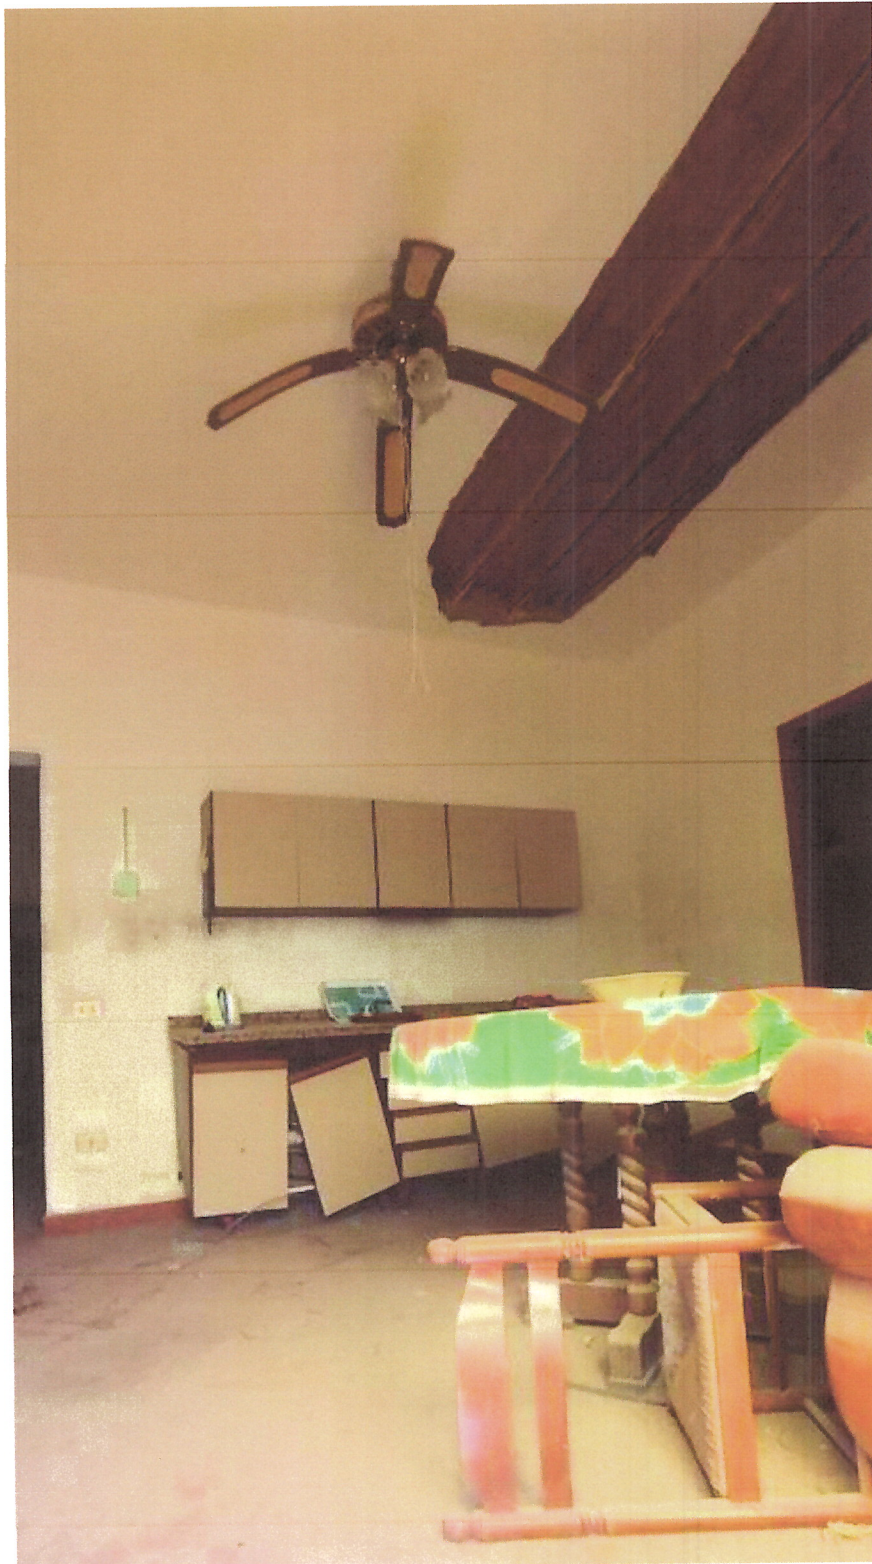
Foto 11 Soggiorno e corridoio appartamento piano terra Vittoria Foglio 190 particella 870 sub 1

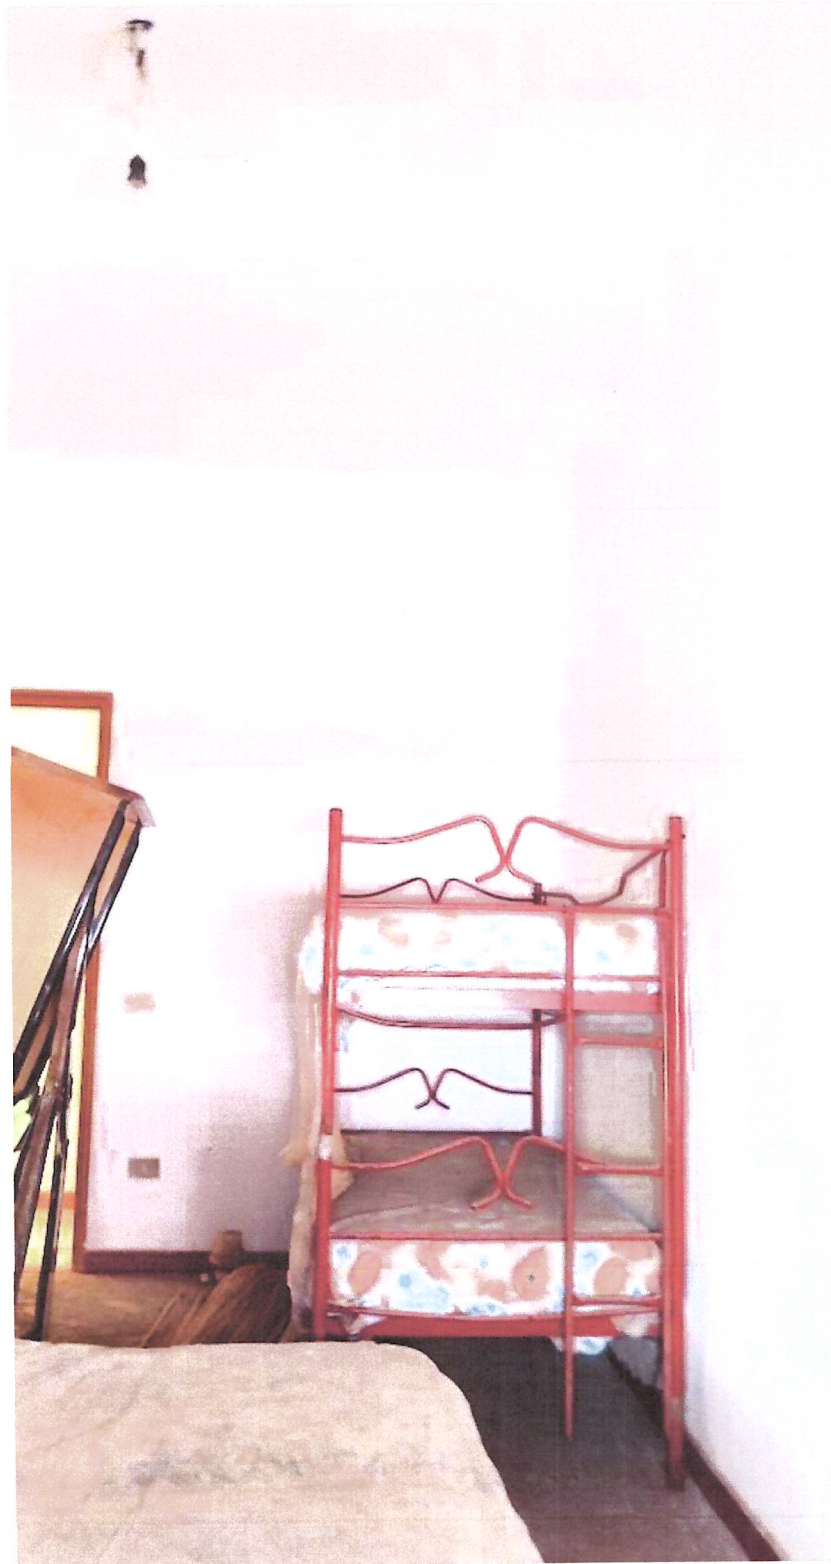
Un corridoio conduce alla stanza da letto (Foto 13), al bagno ad altra stanza da letto ed al ripostiglio.

Foto 13 Stanza da letto appartamento piano terra Vittoria Foglio 190 particella 870 sub 1

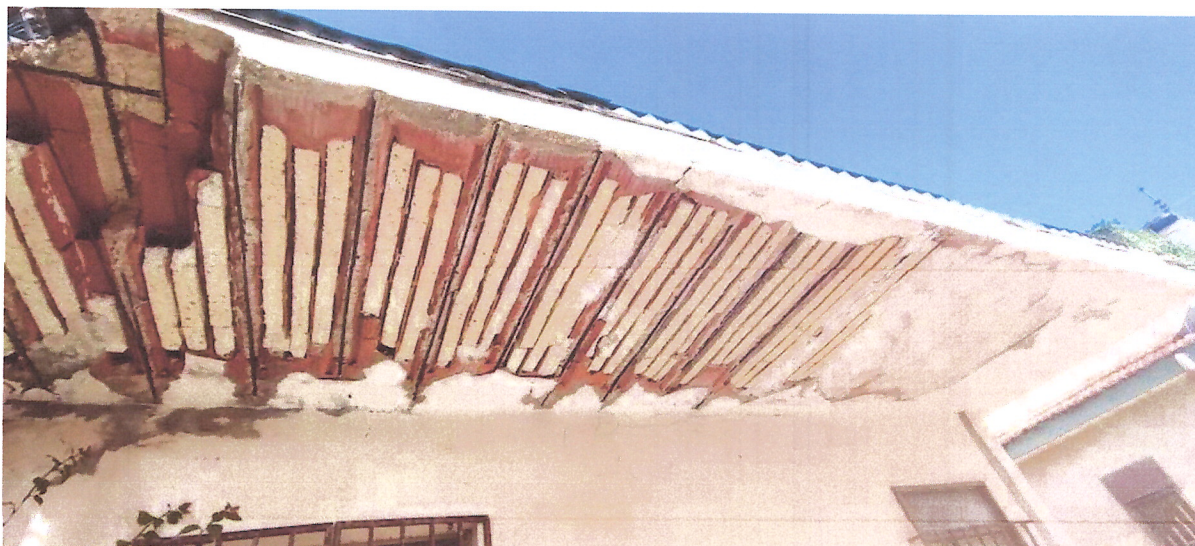
Foto 14 Sfondellamento balcone a piano terra Vittoria Foglio 190 particella 870 sub 1

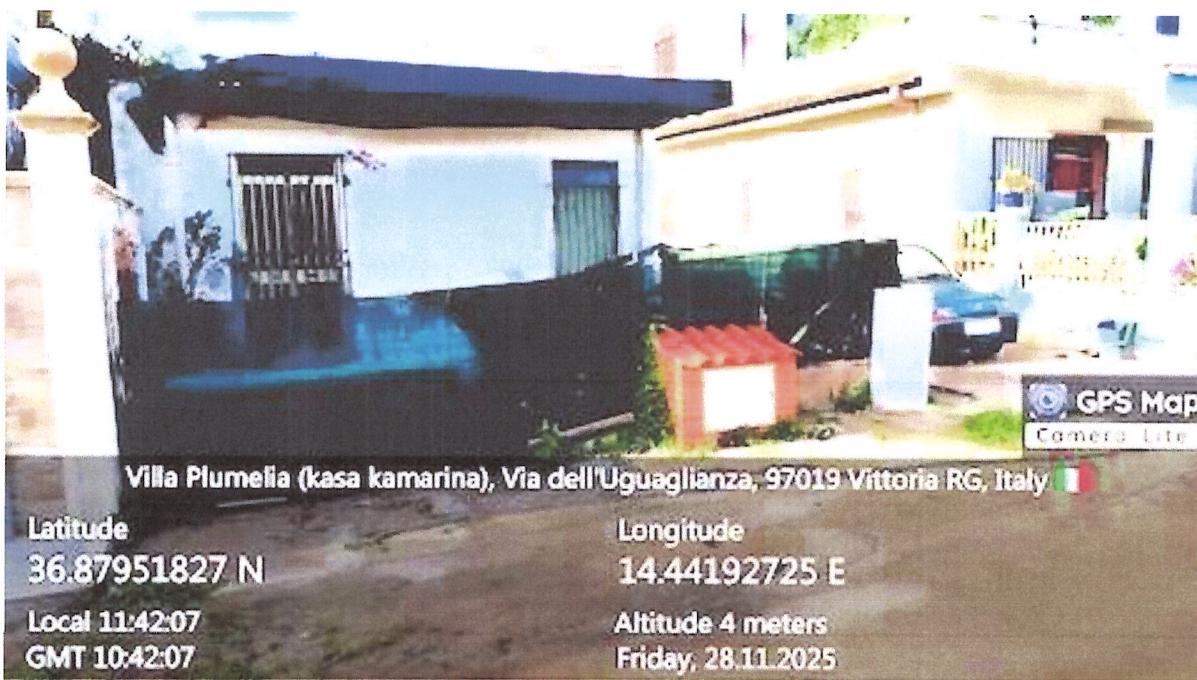
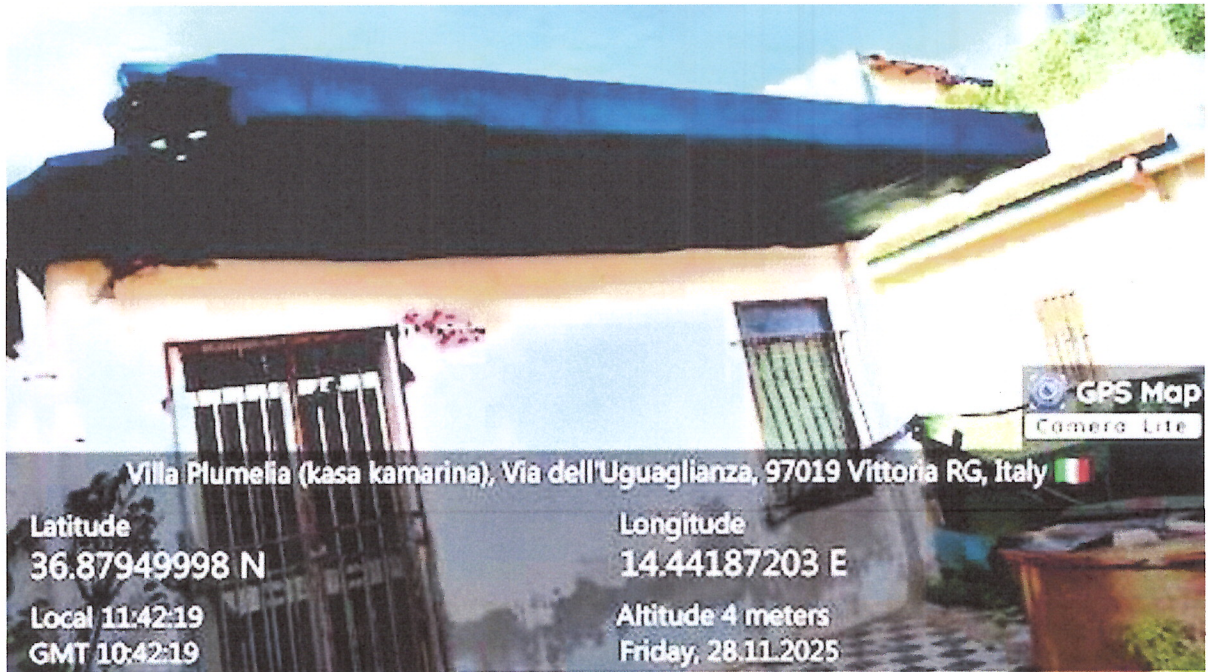
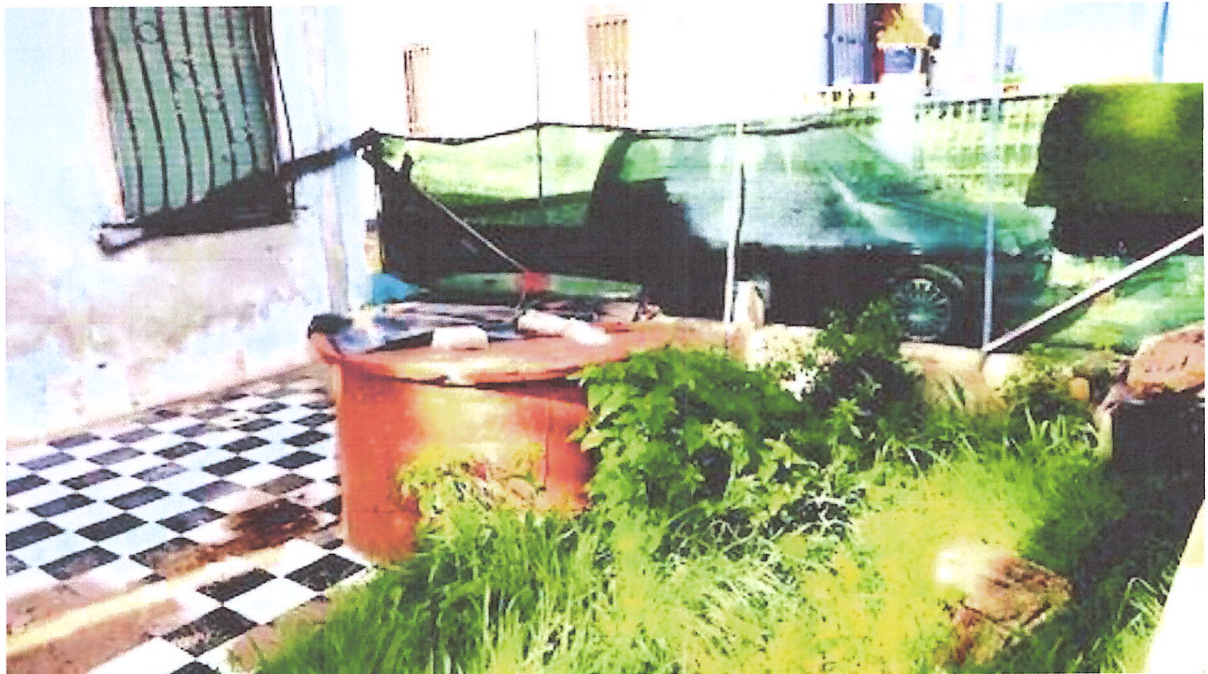
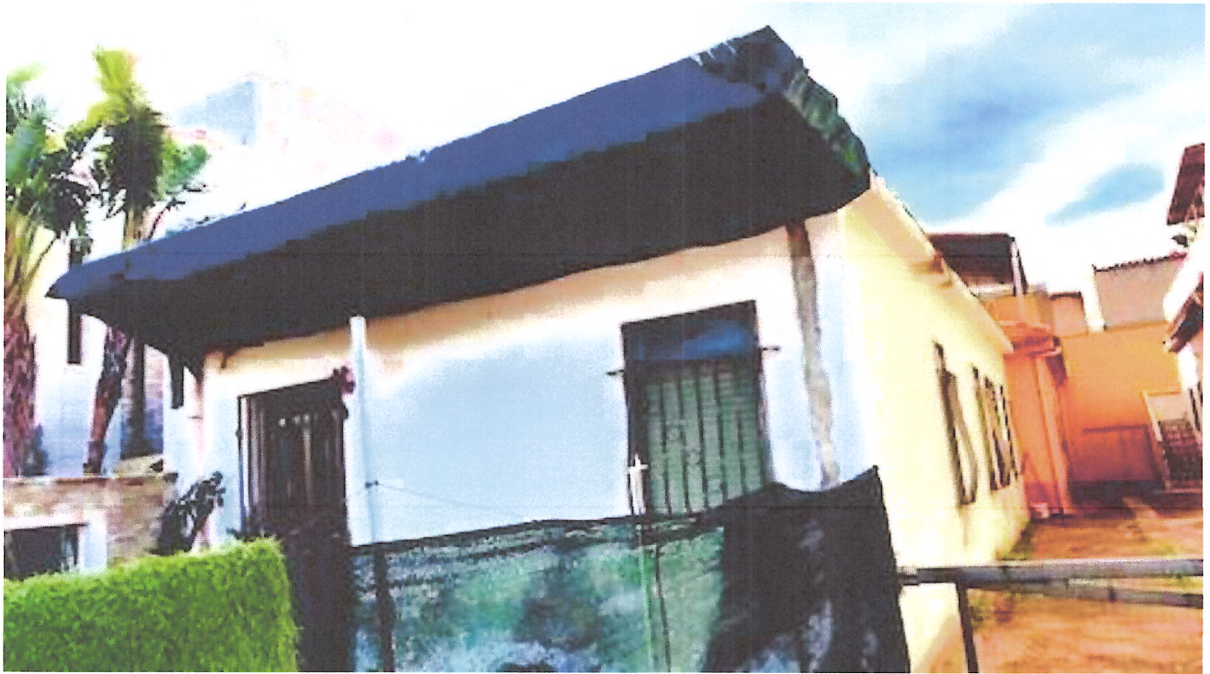
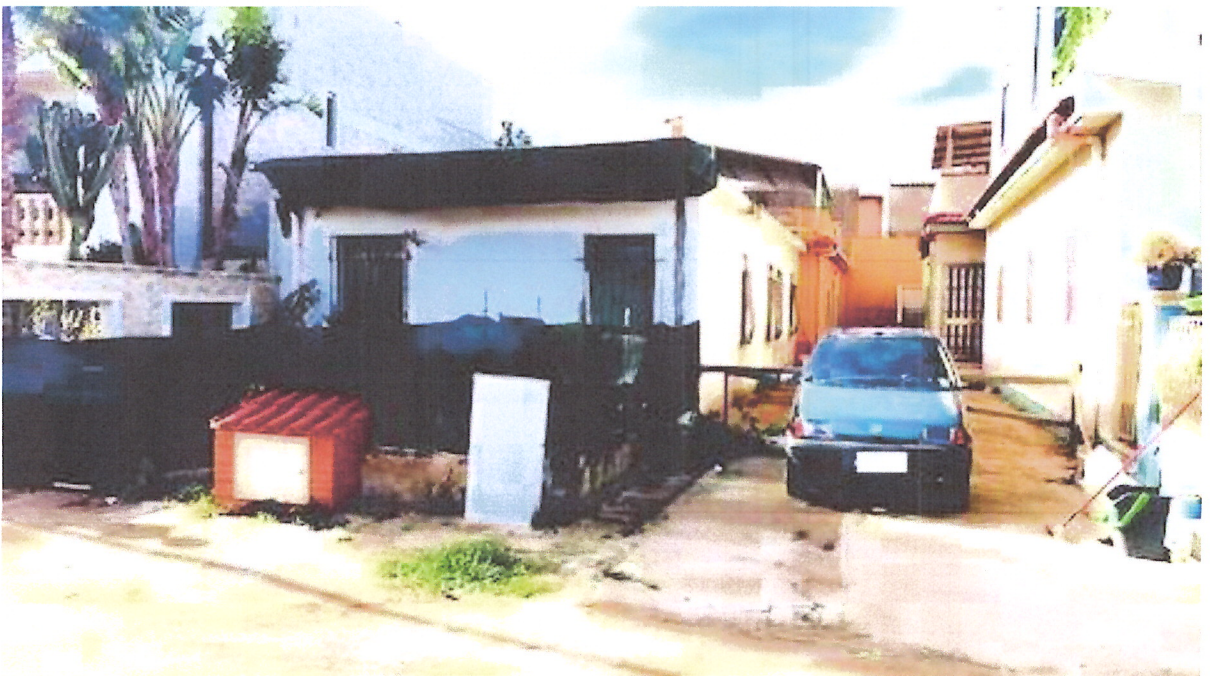
Foto 15 Messa in sicurezza fabbricato a piano terra Vittoria Foglio 190 particella 870 sub 1

Foto 16 Messa in sicurezza fabbricato a piano terra Vittoria Foglio 190 particella 870 sub 1

Foto 17 Messa in sicurezza fabbricato a piano terra Vittoria Foglio 190 particella 870 sub 1

Foto 18 Messa in sicurezza fabbricato a piano terra Vittoria Foglio 190 particella 870 sub 1

Foto 19 Messa in sicurezza fabbricato a piano terra Vittoria Foglio 190 particella 870 sub 1

I lavori di messa in sicurezza sono avvenuti ed in data **28.11.2025**, a seguito dell'esecuzione dei lavori ho effettuato un quarto accesso, accertando con la completa messa in sicurezza dei luoghi, come riportato nelle immagini Foto 15, 16, 17, 18, 19.
