**TRIBUNALE DI PALERMO  
SEZIONE VI CIVILE  
ESECUZIONI IMMOBILIARI**

**Procedura esecutiva n. 465/2024 R.G.Es.**

**Perizia di stima immobiliare**  
*(Abitazione sita in Palermo in via Armando Diaz n. 92)*

**Esperto Stimatore: ing. Claudio Pollaci**

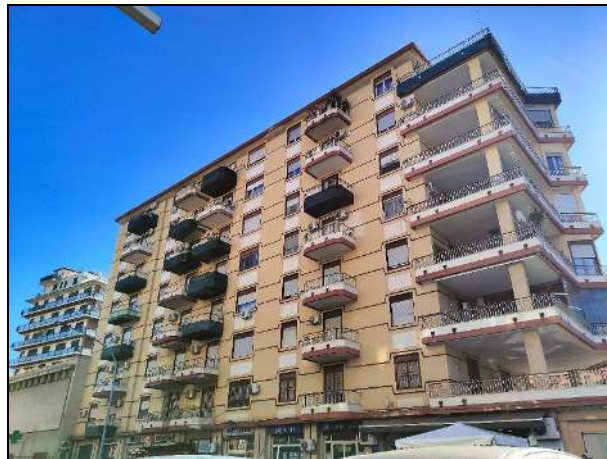
Il lotto è costituito da un appartamento ubicato al terzo piano di un edificio sito in Palermo in via Armando Diaz n. 92. Il fabbricato si sviluppa su otto elevazioni fuori terra (piano terra e sette piani in elevazione), oltre piano cantinato, e presenta struttura in conglomerato cementizio armato. Il prospetto è rifinito con intonaco per esterni e tinteggiatura, mentre la copertura è di tipo piano.

Edificio di via Armando Diaz n. 92

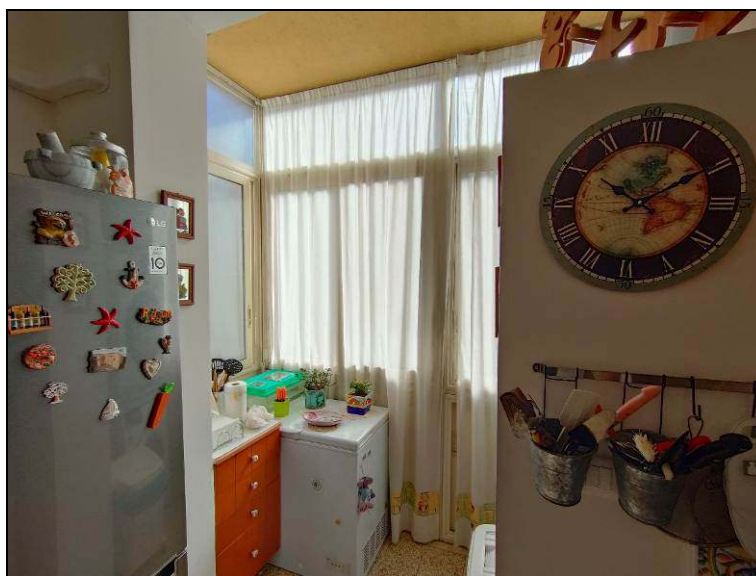
Veranda realizzata sul balcone posto in corrispondenza del retrospetto, con rimozione di infisso

Per la regolarizzazione della veranda realizzata sul balcone posto sul prospetto interno dell'edificio risulta possibile procedere con la redazione di una comunicazione ai sensi dell'art. 20 della L.R. n. 4/2003 (previa ripristino dell'originario infisso che è stato rimosso), che prevede la regolarizzazione di strutture precarie mediante la redazione, da parte di un tecnico abilitato di una comunicazione che asseveri che le opere rispettino le norme di sicurezza e le norme urbanistiche, nonché quelle igienico-sanitarie vigenti, ed inoltre un versamento a favore del comune dell'importo di € 25,00 per ogni metro quadro di superficie sottoposta a copertura con struttura precaria, oltre diritti di istruttoria. Per la veranda in questione si stima quindi che occorrerà un versamento di € 75,00 (25,00 €/mq x 3,00 mq), oltre i diritti di istruttoria pari ad € 150,00 e spese per le competenze tecniche del professionista valutabili in complessivi € 750,00.

Per regolarizzare le opere di diversa distribuzione degli spazi interni risulta necessario procedere alla redazione di una C.I.L.A. (Comunicazione di Inizio Lavori Asseverata) tardiva ai sensi dell'art. 6 della Legge Regionale 10 agosto 2016 n. 16, mentre per la regolarizzazione della veranda realizzata sul balcone posto sul prospetto interno dell'edificio risulta possibile procedere con la redazione di una comunicazione ai sensi dell'art. 20 della L.R. n. 4/2003 (previa rimozione della cucina a gas ivi presente).

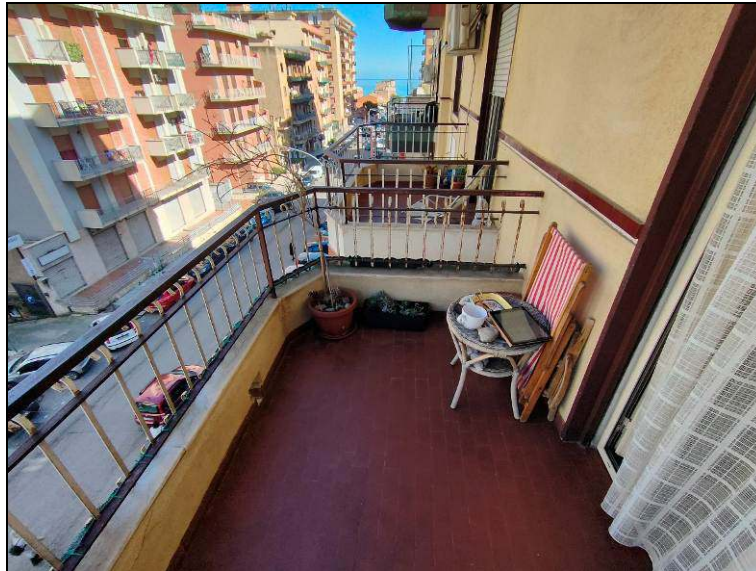
L'unità immobiliare è dotata di un balcone posto sul prospetto principale (via Armando Diaz) di estensione pari a circa 5,00 mq ed un balcone posto sul retrospetto, chiuso con struttura precaria, di estensione pari a circa 3,00 mq.

Balcone posto su via Armando Diaz
